土地分類基本調査（土地履歴調査） 説明書

東京東北部

平成 23 年 3 月

国土交通省 土地・水資源局 国土調査課

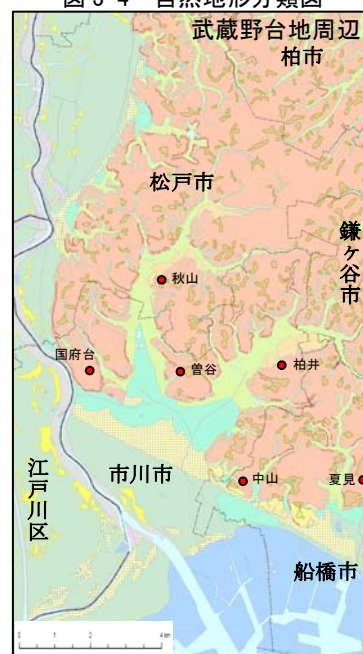
図 3-5 自然地形分類図
下総台地周辺

下総台地は、浅海底で形成された平坦な地形が、地盤の隆起と海面の低下の結果、陸化し台地化したものである。下総台地として一括される台地も、数段の台地に分かれている。千葉市から北西に伸びる台地は松戸市、柏市、鎌ヶ谷市など北部に分布する台地であり、利根川水系と東京湾水系の分水界になっている。市川市の大野、鎌ヶ谷市の五香六実などには、標高 25～30m の広い平坦な台地が広がっている。

船橋市夏見から市川市中山を経て、市川市曾谷、市川市国府台など東京湾岸に沿う台地には、市川段丘と呼ばれる海成砂層がある。この台地の標高は松戸市や鎌ヶ谷

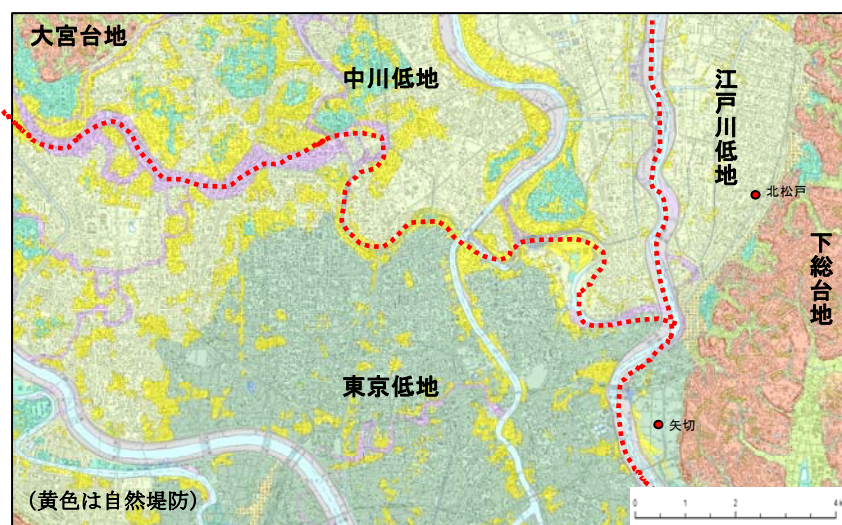
図3-10 調査地域北西部の自然地形分類図

中川低地は、中川(旧利根川)、江戸川、荒川によって形成された土地である。利根川、荒川、入間川が合流し、氾濫を繰り返してきた所で、地形の勾配が緩く低平地の沖積層を形成している。これらの河川が氾濫するたびに浸水の被害を受けてきた低地であり、自然堤防の蛇行と旧河道が見られる(図3-10)。

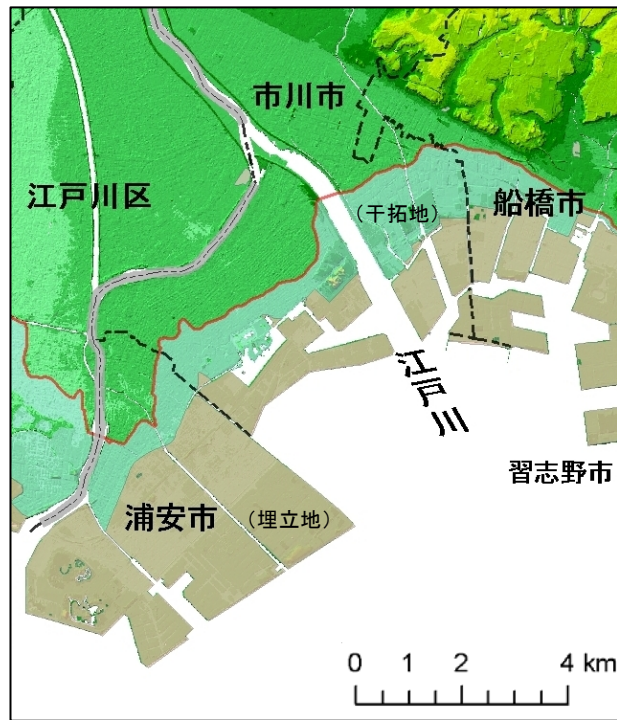
図 3-11 浦安から船橋までの埋立地

浦安市側では 1963 年(昭和 38 年)以降、約 1,437ha 埋め立て造成が行われた。埋め立て面積は両市併せて 1,632ha になり、海岸線は 2～4 km 沖へ前進した。

船橋埋立地は、1955 年(昭和 30 年)頃から埋め立てられ、湾岸道路以南の地域は工業用地、流通施設用地として京葉工業地帯の一環として発展をとげた。

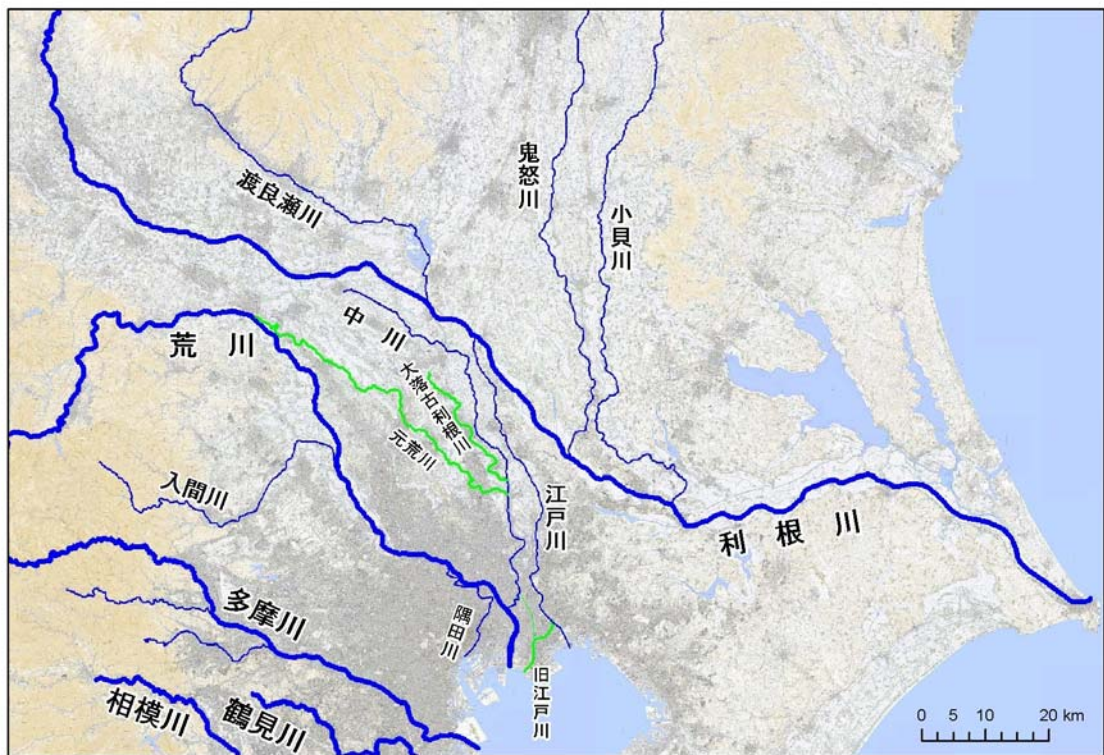
図 3-15 主な河川

(緑色河川は、現存している河川で、名前に示す河川の旧流路を流れる河川)

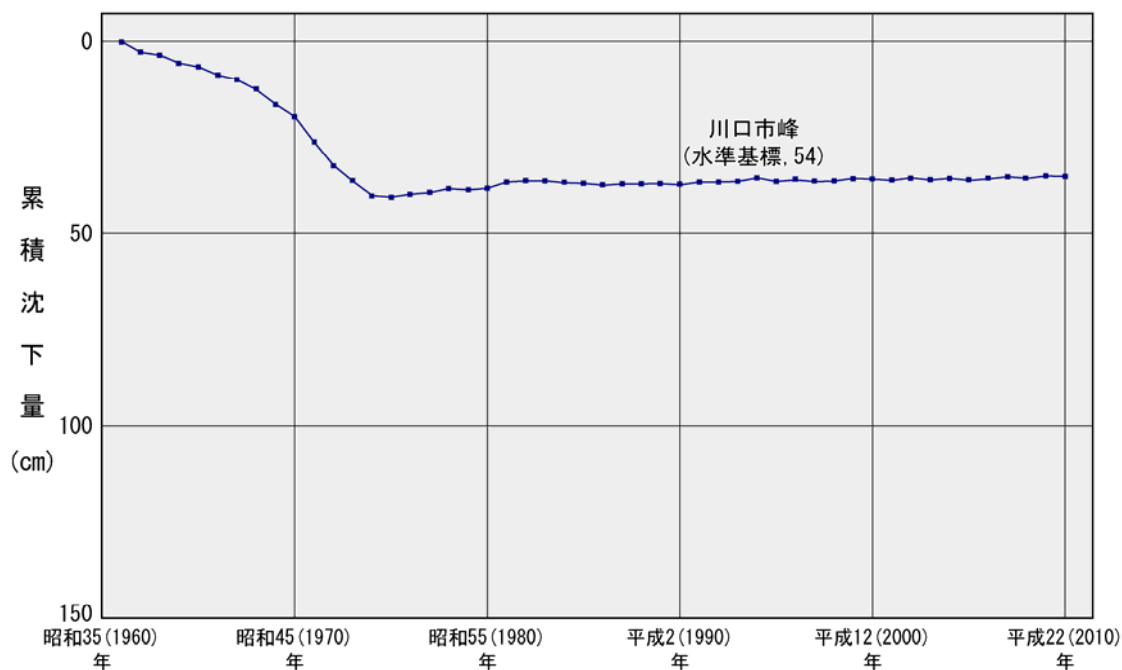
図 5-6 埼玉県の主要水準点の累積沈下量 (埼玉県, 2010 より作成)

本図幅における埼玉県の代表地点として、川口市峰(水準基標, 54)を図 5-6 に示した。54 では昭和 49(1974)年まで年間沈下量が 2 cm を超えていたが、その後はほぼ横ばいである。なお、埼玉県による平成 21(2009)年の調査では、全県を通じて 2 cm 以上の沈下を示した場所はない状況となっている(埼玉県, 2010)。
