**土地分類基本調査（土地履歴調査）
説明書**

川越

平成24年3月

国土交通省 国土政策局 国土情報課

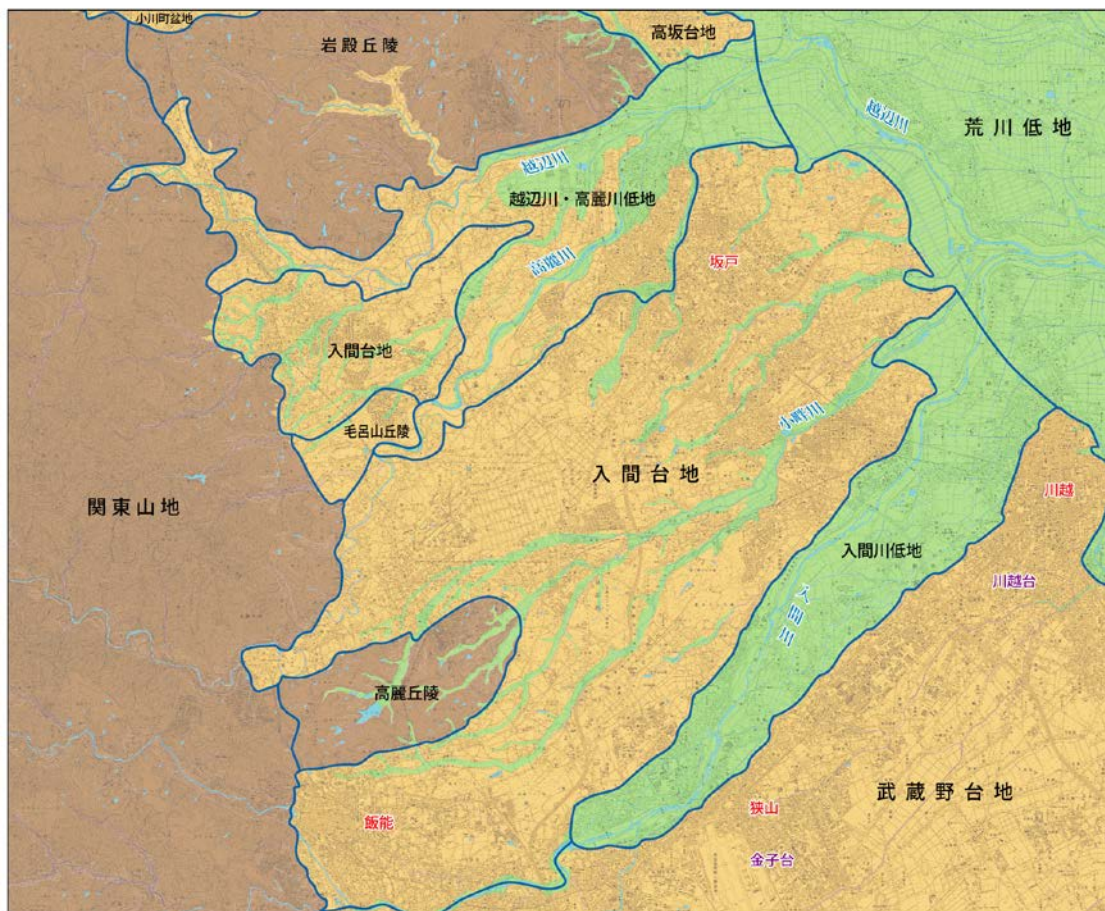
図 3-1 地形地域区分図

本図幅は埼玉県の南部に位置し、大きく西部の山地と東部の平野にわかれる。山地は関東平野の西縁に位置し、山地と平野の間には起伏のなだらかな丘陵群が分布する。平野は中部から南西部にかけて台地が広がり、北東部と台地間に河川が作る低地がある。自然地形分類図に示される地形の自然地形は大きく山地・丘陵地、台地、低地に分けることができる。(図 3-1, 表 3-1)

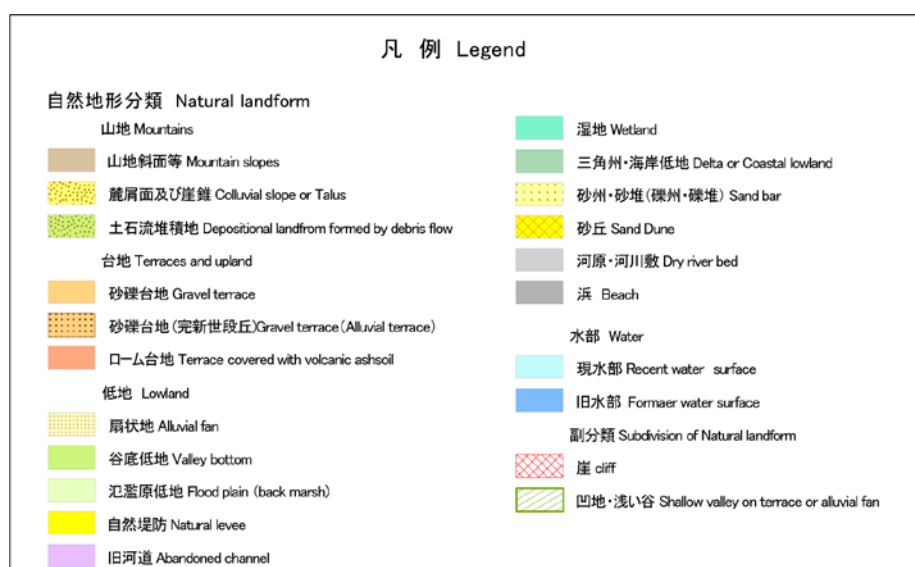
図 3-2 川越地域の自然地形分類図

本図幅の自然地形の状況は5万分の1土地分類基本調査(埼玉県, 1972)を資料とし、記載する。

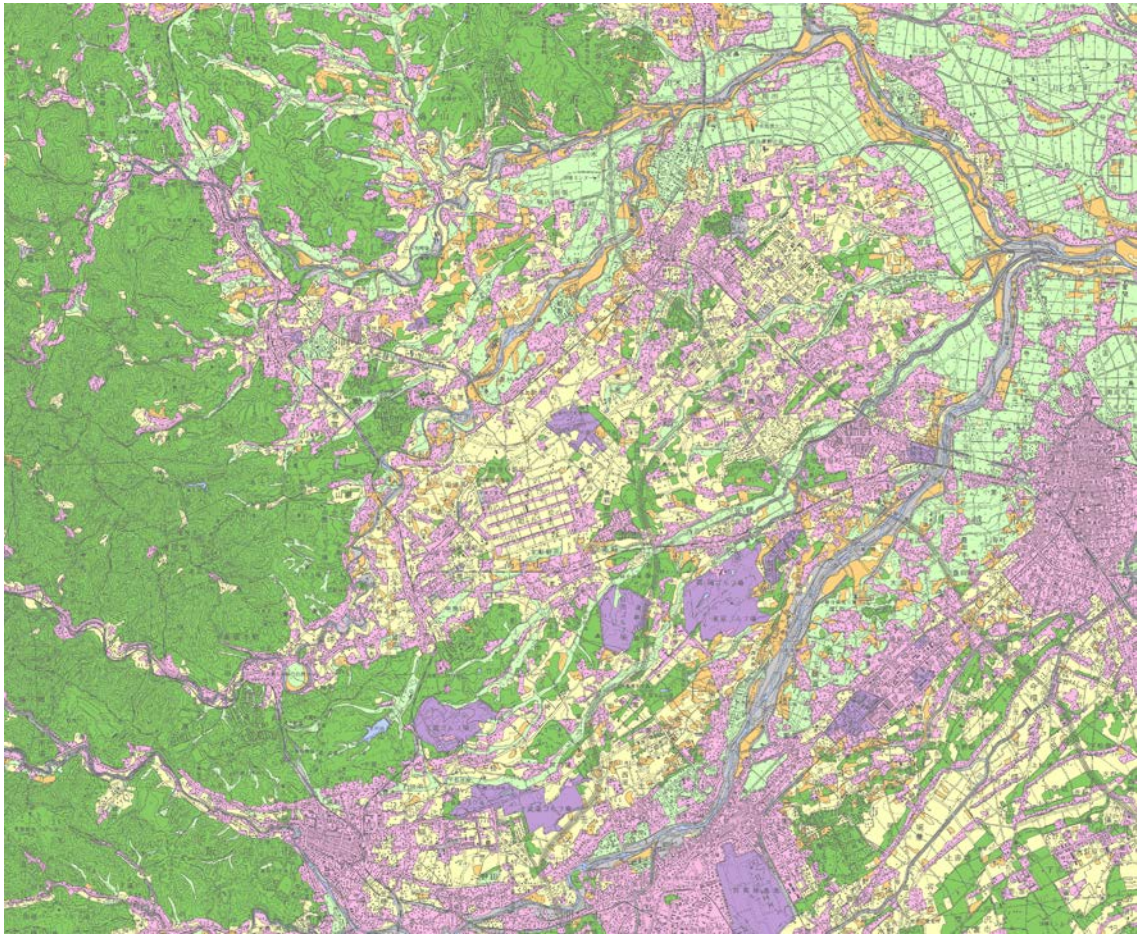
図 4-2 調査範囲における約 50 年前（昭和 44（1969）年頃）の土地利用

昭和期の土地利用分類図(第2期)は、空中写真より改測が行われた2万5千分の1地形図を編集して作成された5万分の1地形図を基礎資料とし、地形図の読図により土地利用の分類を行った。調査結果は縮尺5万分の1調査成果図として整理した。(図4-2)

約 50 年前の昭和 44（1969）年頃の武蔵野台地は約 100 年前の明治 39（1906）年頃と比較して、台地東北部の川越市街地から入間市にかけて西武新宿線、西武池袋線沿いに市街地が著しく拡大し、畑地、樹木畑、森林から宅地への転用が進んでいるが、中部から南西部にかけては開発が進んでいない。調査地域中央部の入間台地では南西部の飯能や東武東上線の駅周辺で市街地の拡大がみられる。市街地の拡大は都心への

調査地域の北東部に広がる荒川低地や入間台地をはさみ、北部の越辺川・高麗川低地、南部の入間川低地は基本的に約 100 前の明治 40 年（1907）年頃と変化はみられないが、川越では市街地が台地から氾濫原低地まで拡大し、水田から宅地への転用がみられる。
