# 土地分類基本調査（土地履歴調査）

## 説明書

### 水戸

国土交通省国土政策局

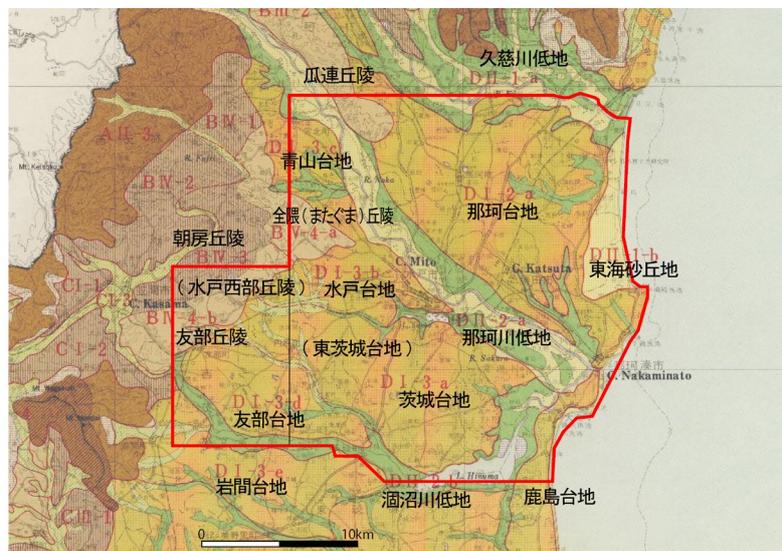
図 3-1 20 万分の 1 土地分類基本調査における地形地域区分

調査地域における山地や丘陵地、低地などの地形地域区分は、20 万分の 1 土地分類図（地形分類図）（図 3-1）や 5 万分の 1 土地分類基本調査（地形分類図）（図 3-2）等によって整理されている。これら既存の地形地域区分を参考に、調査地域を対象として地形分類結果に基づく独自の地形地域区分を行い、新たな地形地域区分図（図 3-3）を作成した。

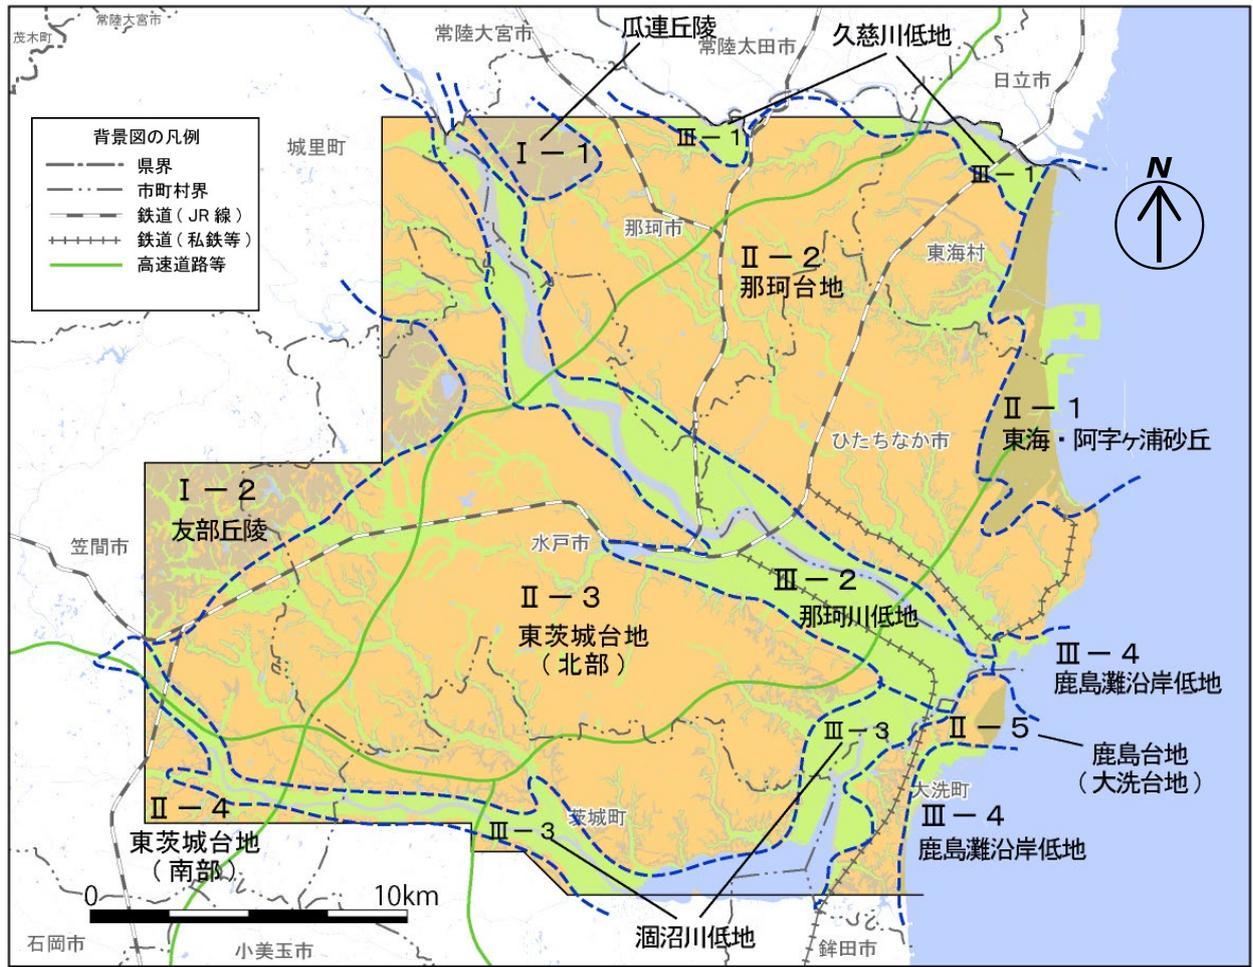
図 3-3 水戸地区の地形地域区分

<b>I. 丘陵地</b>	<b>II. 台地・砂丘地</b>	<b>III. 低地</b>
I-1 瓜連丘陵	II-1 東海・阿字ヶ浦砂丘	III-1 久慈川低地
I-2 友部丘陵	II-2 那珂台地	III-2 那珂川低地
	II-3 東茨城台地（北部）	III-3 涸沼川低地
	II-4 東茨城台地（南部）	III-4 鹿島灘沿岸低地
	II-5 鹿島台地（大洗台地）

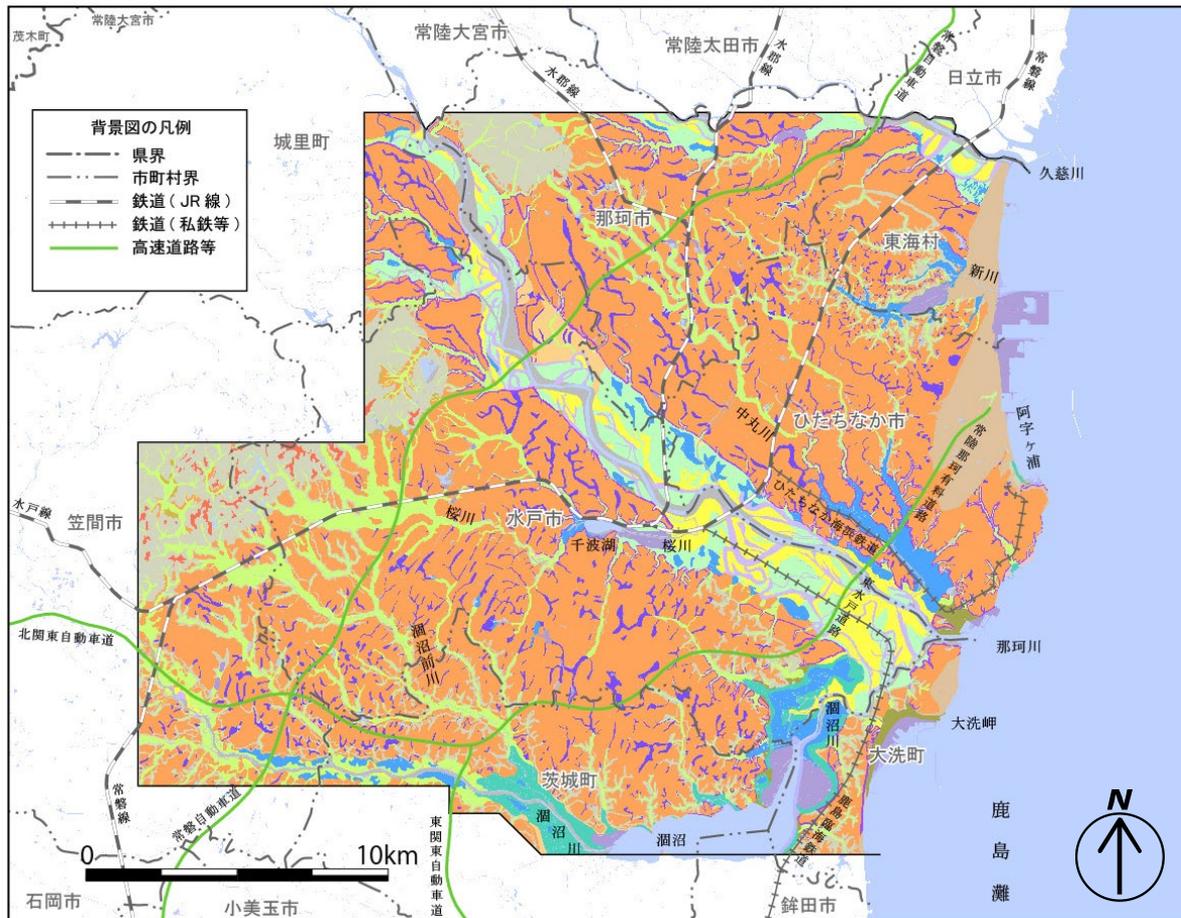
図 3-4 水戸地区の自然地形分類図

調査地域における自然地形分類図を、1:25,000 治水地形分類図や 1:25,000 土地条件図の GIS データの編集等により作成した（図 3-4）。編集にあたっては、既存資料や空中写真判読、精密標高データなどに基づき部分的に調整を行った。なお、既存の地形分類図が整備されていない調査地域南西部については、5 万分の 1 土地分類基本調査の地形分類図の GIS データを利用し、これに空中写真及び精密標高データから作成した地形解析図により地形界線の精度向上を図るとともに、分類の読み替え・統合細分等を行い、東側の隣接地域と同等の精度を持つ自然地形分類図を作成した。

2. 図 3-4 の地形区分のうち「崖」「凹地・浅い谷」は副分類として細分されており、本表では主分類の「台地」の面積に含めている。

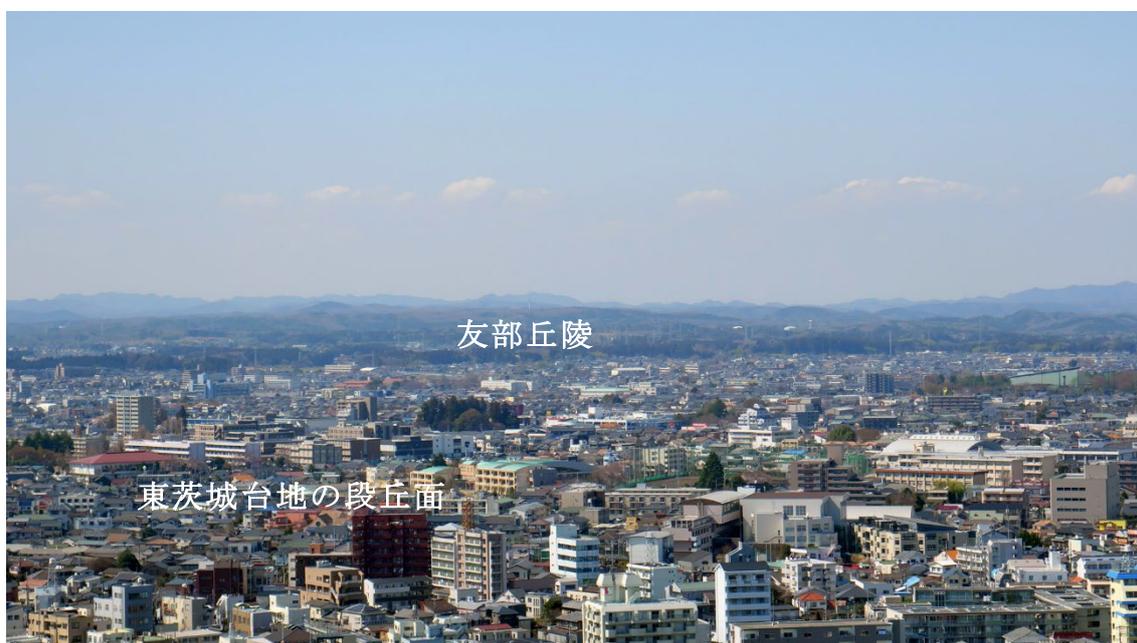
写真 3-1 友部丘陵 (手前は東茨城台地, 水戸市中心部から北西を撮影)

友部丘陵は、水戸市街から笠間市友部付近の東茨城台地の北西側に位置する丘陵地であり、調査地域内の稜線高度は標高 90m～120m ほどである。丘陵の頂部は古い段丘面の名残りとされる幅広い尾根となっている。丘陵地にはゴルフ場や貯水池、ため池等が多くみられる。

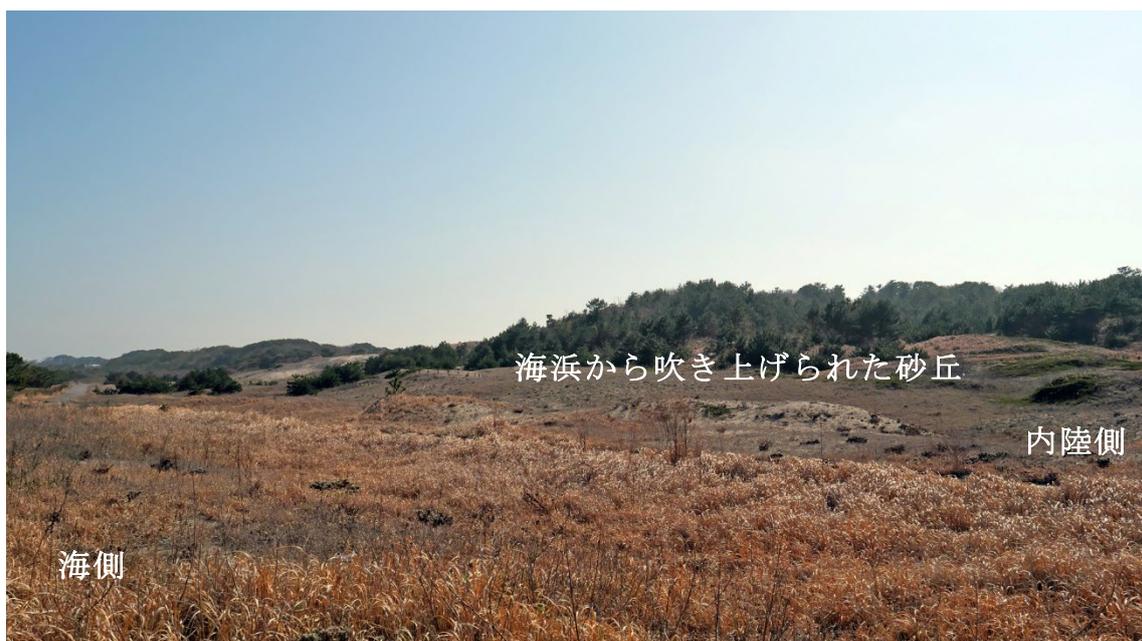
写真 3-2 東海・阿字ヶ浦砂丘(国営ひたち海浜公園)

鹿島灘に面した東海村の久慈川河口付近の低地から、ひたちなか市東部の阿字ヶ浦付近までの内陸側の那珂台地にかけての地域には被覆砂丘が発達しており、東海・阿字ヶ浦砂丘として区分した。北端の久慈川河口付近では東西 500m ほどの幅であるが、南側は内陸の台地上へ吹き上がって砂丘の幅が広がり、阿字ヶ浦付近では幅 3 km ほどに達する。なお、鹿島台地(大洗台地)に含まれる那珂川河口の南側にも局所的に砂丘がみられ、ゴルフ場などに利用されている。

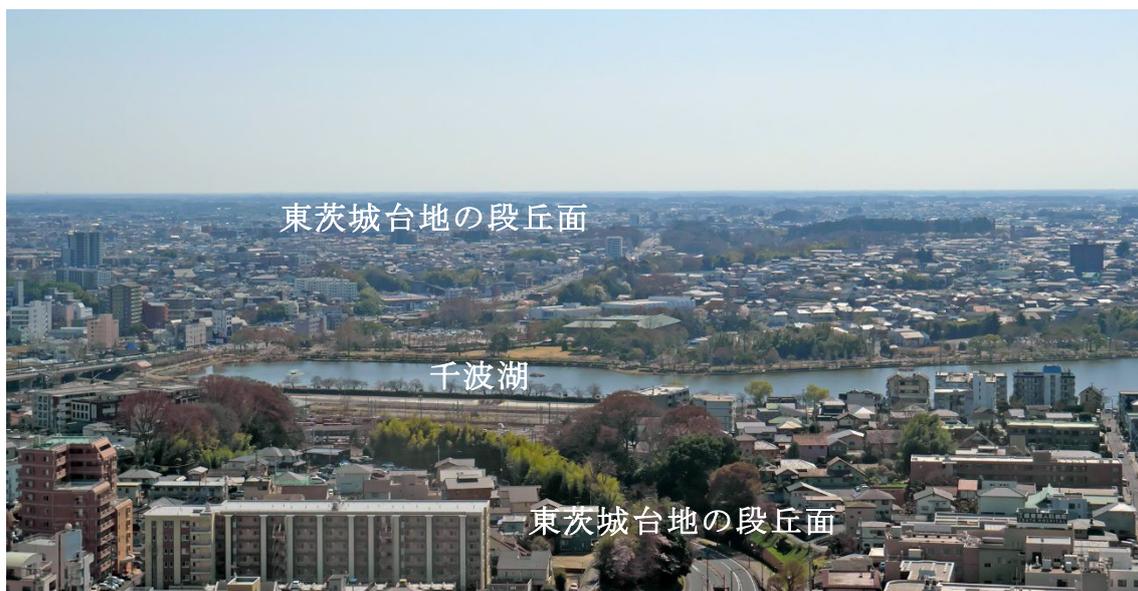
写真 3-3 水戸市市街地の南方に広がる東茨城台地(水戸市中心部から南を撮影)

東茨城台地は那珂川低地の南西側に位置する台地で、涸沼川低地を境に北部と南部に区分した。北部は那珂川低地と涸沼川低地の間に位置する段丘面からなり、東西 22km、南北 12～14km ほどの広大な台地で、段丘面の大半は海成段丘である。河成段丘からなる那珂台地と比べて東茨城台地は高度差が少なく、内陸側最奥部の JR 常磐線内原駅付近では標高 35m 前後であるものが、15km ほど海側の涸沼周辺においても標高 30m 前後となっている。台地は那珂川や涸沼川の支川によって侵食されており、幅 100m 前後の谷底低地が台地に入り込んでおり、谷底低地の上流には段丘面との比高が 2～3m ほどの浅い谷がみられる。桜川や涸沼前川などの上流側は下刻が進んでおらず幅広い低地がみられる。

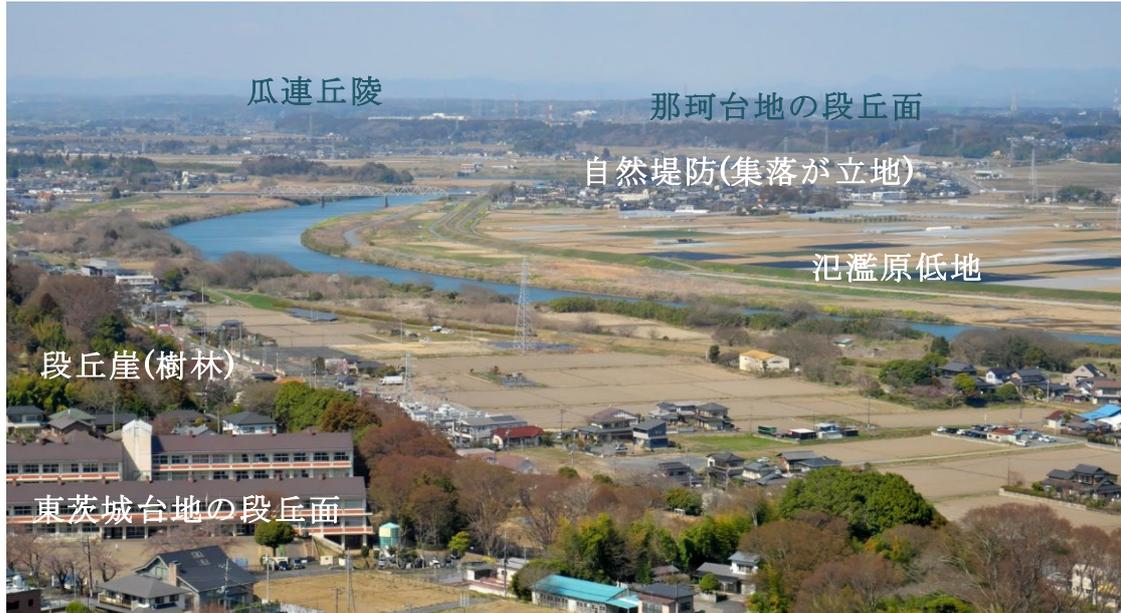
写真 3-5 那珂川沿いの低地と周辺の台地 (水戸市中心部から北を撮影)

那珂川低地是那珂台地と東茨城台地の間的那珂川沿いの低地で、上流側は幅数 100～1km ほど、下流側は幅 3km ほどとなっている。低地には旧河道、自然堤防が多くみられるが、上流側には比高が小さな段丘面がみられ、常磐自動車道の水戸北インターチェンジ付近までは低地の幅が狭くなっている。自然堤防の背後の氾濫原低地は、現河道沿いの氾濫原低地と比べて 2～3m ほど高くなっているが、圃場整備が進む前は排水不良の箇所(湿地)がみられた。河口付近是那珂湊と大洗の台地に挟まれた幅狭い低地となっていて広い海岸平野はみられない。

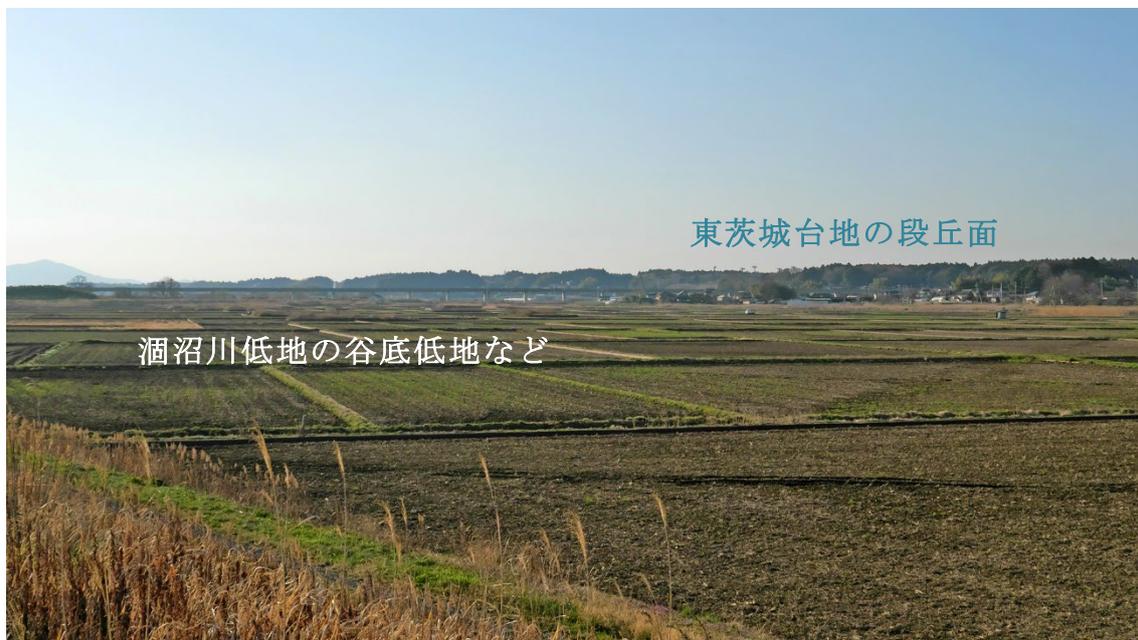
写真 3-7 涸沼川下流側の低平な低地（茨城町小鶴から北西を撮影）

涸沼川低地は涸沼川沿いの幅数 100m～2 km ほどの低地で、下流側は堆積物により出口を閉塞された潟湖である涸沼（面積 9.31km<sup>2</sup>, 国土地理院調べ）が形成されており、涸沼の周辺は溺れ谷状の低平な低地となっている。上流側は周囲の台地を開析して形成された河谷となっており、本低地内に低い段丘や自然堤防等がみられる。

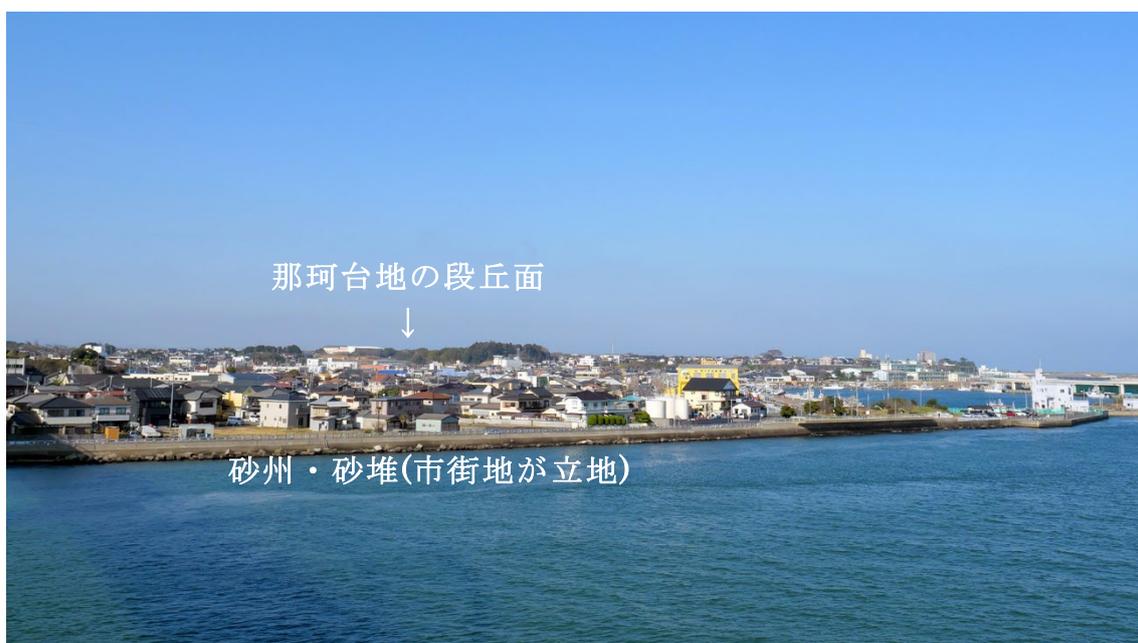
写真 3-9 那珂川河口の砂州上に立地する那珂湊市街地(海門橋から北東を撮影)

調査地域沿岸部の北部は砂丘、中部は岩石海岸の幅狭い低地となっており、ある程度の広がりを持つ低地は南部の那珂湊や大洗の砂州が発達する海岸に限られる。調査地域内では、那珂川河口部以南の鹿島灘に面した低地を鹿島灘沿岸低地に区分した。那珂川河口の北側には段丘の間に幅 1 km ほどの砂州・砂堆があり那珂湊の市街地となっている。また、大洗岬の南側には海岸と段丘の間に幅 300～500m ほどの砂州・砂堆があり、こちらは大洗の市街地となっている。

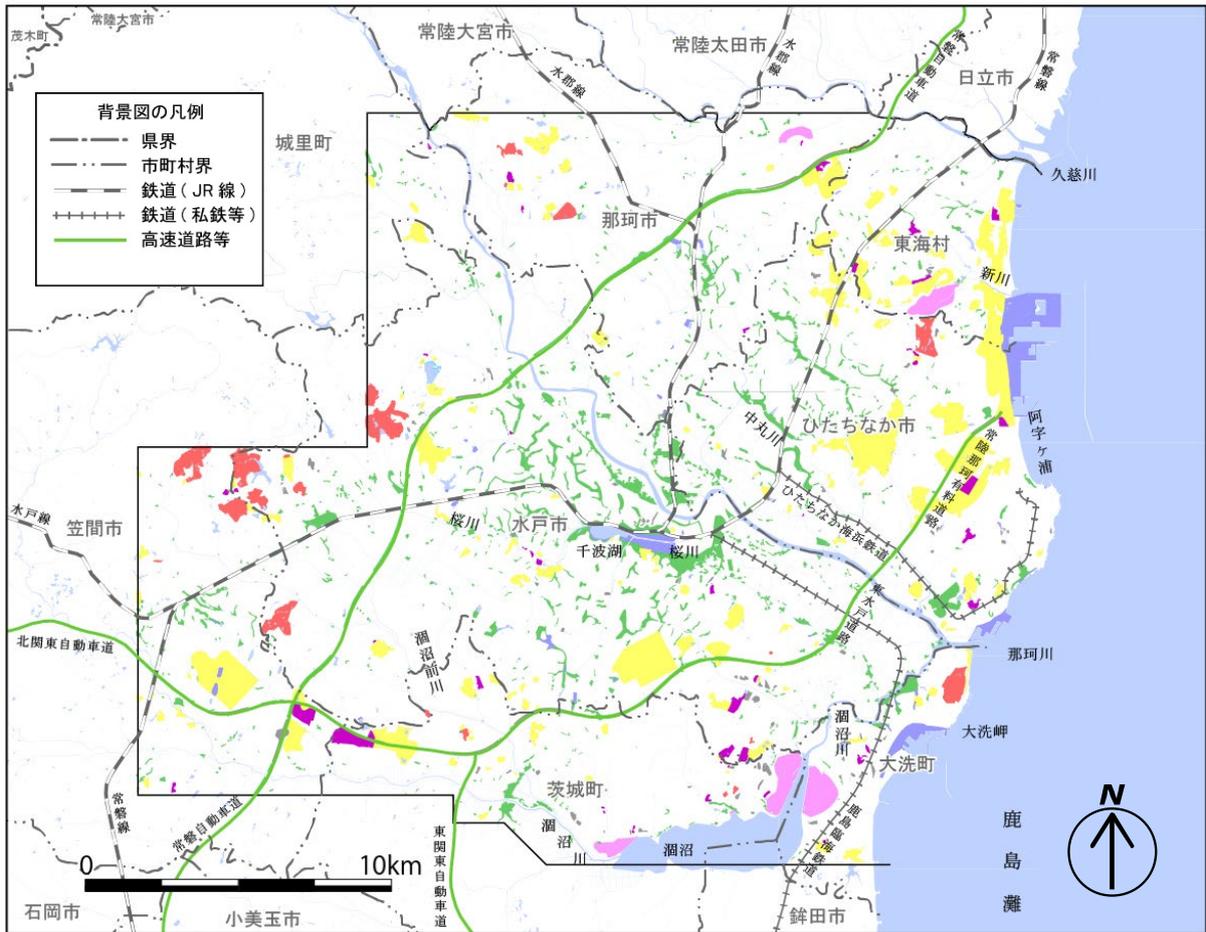
図 3-5 水戸地区の人工地形分類図

また、人工地形分類図では、従前の自然地形を人工的に改変した地形として宅地化等に伴う低地の面的な盛土、旧池沼の干拓、海面の埋立て、台地・砂丘地・丘陵地等における大規模な地形改変地（面的な造成による土地の平坦化や切土）等について、最新の空中写真、精密標高データや 25,000 分の 1 地形図の読図判読等によりこれらを分類し、その範囲を図示している。なお、人工地形分類図の「人工平坦地」内では、地形改変前の河谷や谷底の位置を 25,000 分の 1 地形図より抽出し、「旧谷線」として重ね表示している。

調査地域の氾濫原低地のうち約 16%が盛土地として改変されており、旧河道も約 12%、湿地は約 10%、三角州・海岸低地は約 11%が同様に盛土地に改変されて利用されている（表 3-2）。また、丘陵地の改変も盛んで、山地斜面等のうち約 13%が人工平坦地等に改変され住宅地や農地等に利用されている。

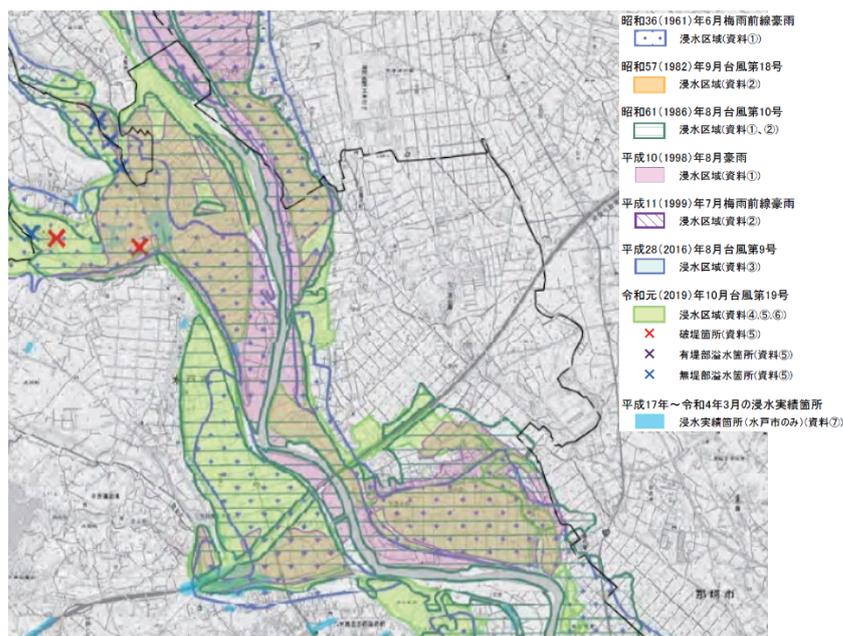
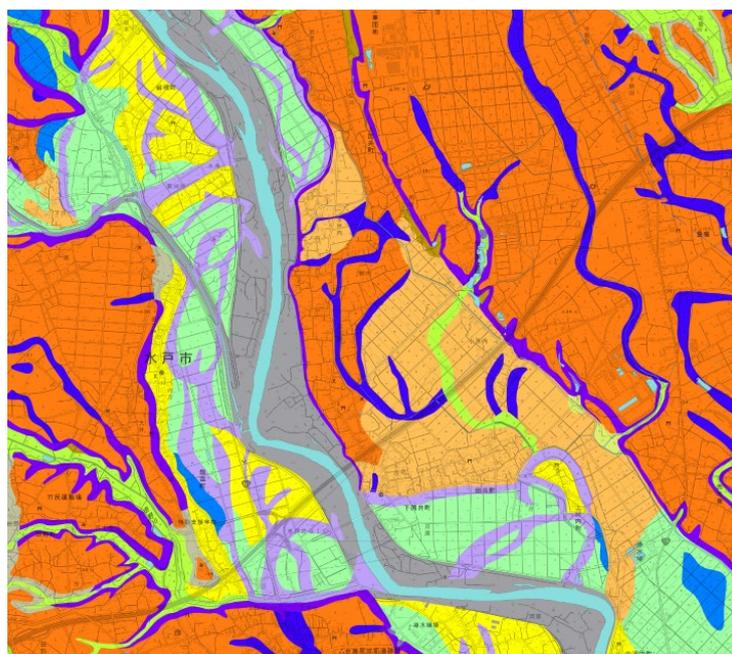
図3-8 那珂川低地の浸水状況と地形分類図(常磐自動車道水戸北IC付近)

最近では、令和元(2019)年10月の台風19号の豪雨の際に久慈川、那珂川が決壊し浸水などの被害が生じており、調査地域では那珂川本川で堤防の決壊や越水・溢水が発生、支川の藤井川でも堤防の決壊が発生している。常磐自動車道の水戸北インター周辺では那珂川沿いの氾濫原低地や旧河道の大半が浸水し、自然堤防についても多くが冠水しているが、周辺の完新世段丘や更新世段丘の大半は浸水被害を免れている(図3-8)。

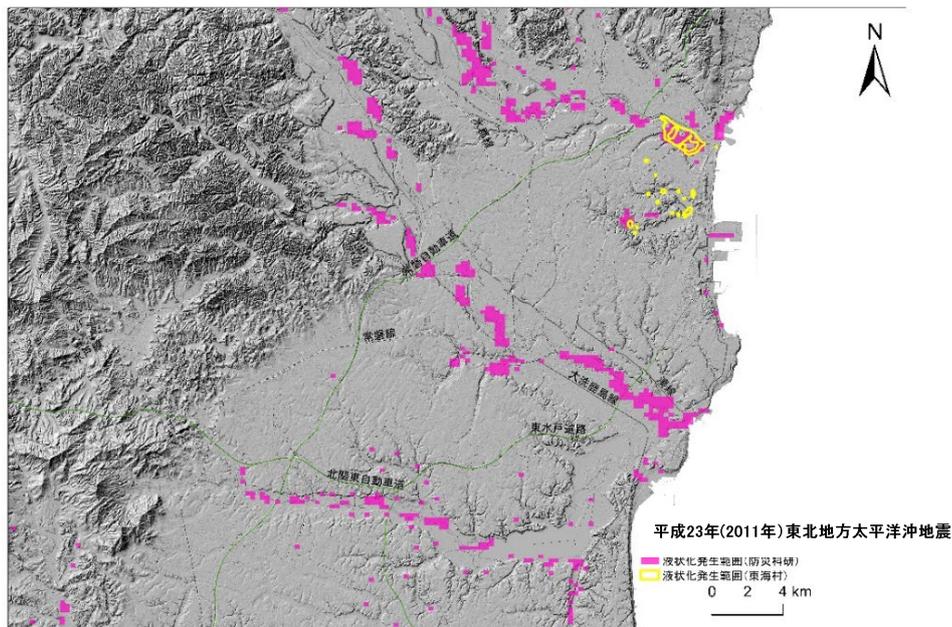
図5-2 2011年東北地方太平洋沖地震の液状化発生範囲

（本調査のGISデータ及び「災害履歴図(地震災害1)」を加工）

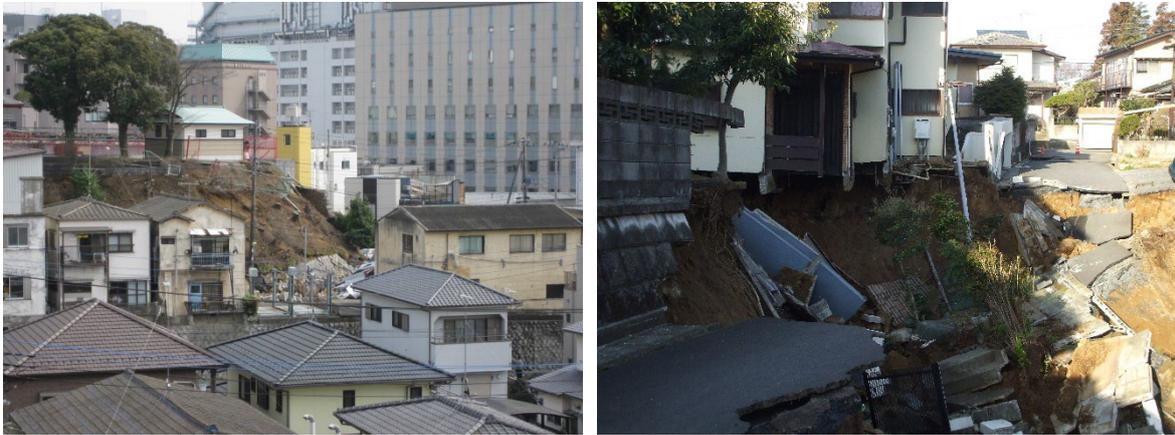
図 5-3 がけ崩れ発生地点写真（左：東照宮周辺、右：水戸市酒門地区） 写真：水戸市提供

地震の揺れにより、急傾斜地のがけ崩れが発生した。代表的なところでは、水戸市内の東照宮の周囲や水戸協同病院直下の段丘崖が崩壊したのが印象的である。ほかにも水戸市酒門地区の住宅街で発生したがけ崩れで住宅が一部損壊した。

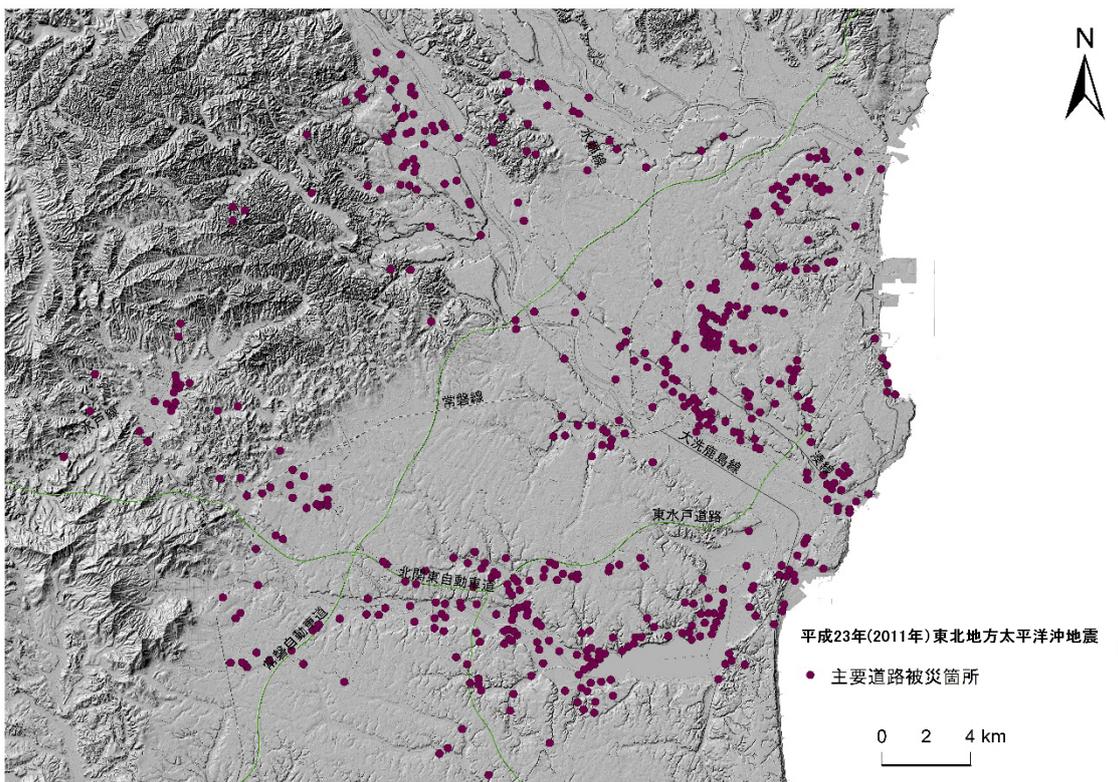
図 5-5 2011 年東北地方太平洋沖地震における主要道路被害箇所

常磐自動車道、北関東自動車道等の県内の高速道路全線が通行止めとなり、常磐自動車道的那珂インターチェンジ（上り線）付近においては、路面の陥没や波打ちが発生するなど、甚大な被害を受けた。また、県内の直轄国道では、路面の損傷等により最大で10箇所で行き止まりとなり、特に国道51号の大洗町地内においては、約5kmにわたる継続的段差が発生した。県管理道路では133箇所で行き止まりが発生したほか、橋梁については、北浦にかかる鹿行大橋（行方市・銚田市）が崩落するなど大きな被害を受け、県民の避難活動や緊急物資の輸送等に大きな支障が生じた（茨城県、2013）。

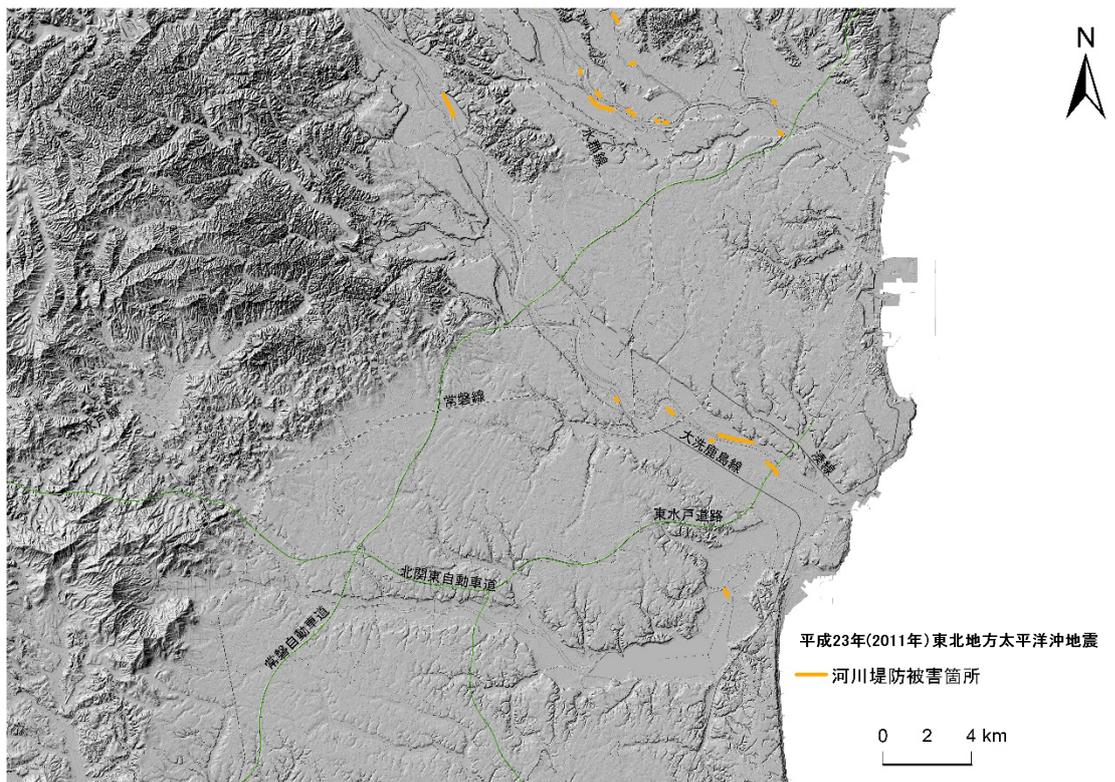
図 5-6 2011 年東北地方太平洋沖地震における河川堤防被害箇所

地震による液状化等により、国土交通大臣管理区間の久慈川で 113 箇所、那珂川で 130 箇所が被災した（国土交通省関東地方整備局河川部，2011）。県管理区間では、184 箇所が堤防や護岸の亀裂や損壊などの被害を受けた。また、県北部の花貫川で堤防からの溢水が 1 箇所確認されたほか、一部決壊等が潤沼川などで 7 箇所確認された（茨城県土木部，2012；茨城県，2013）。

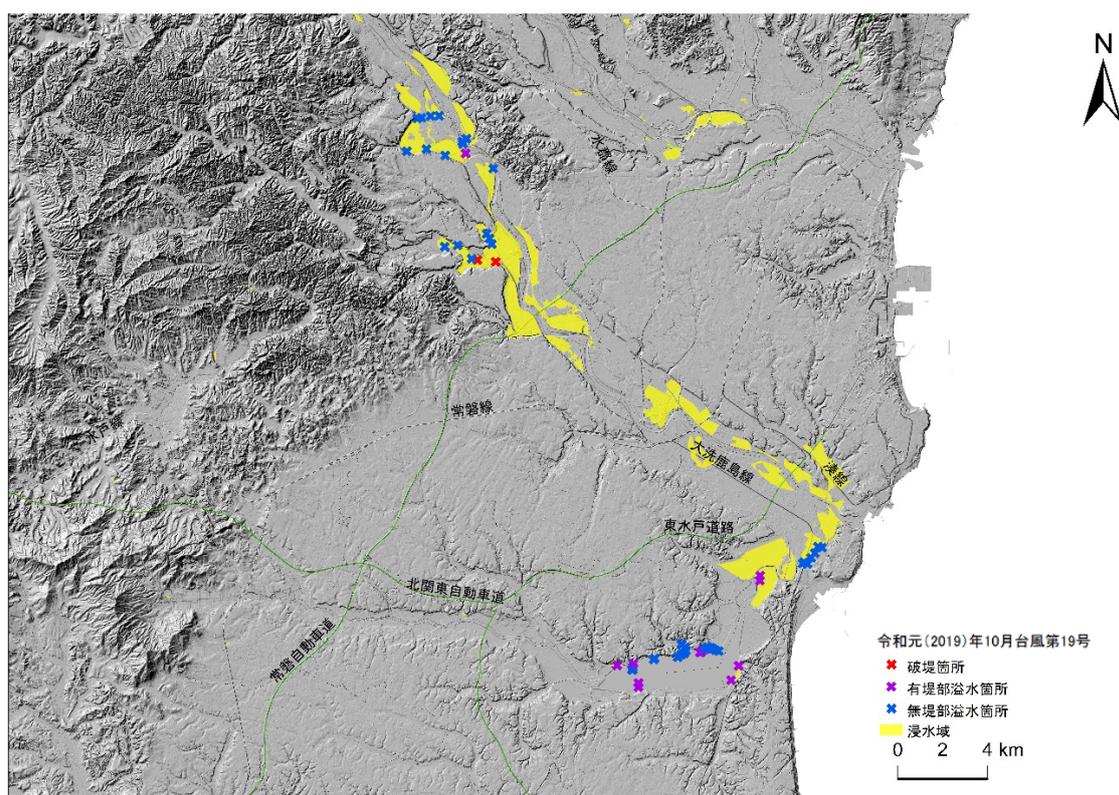
図5-15 令和元(2019)年10月台風第19号(令和元年東日本台風)による破堤・溢水箇所及び浸水域

那珂川流域の栃木県矢板で戦後最多となる353mmの日雨量を記録したほか、久慈川流域では基準地点山方の上流域の2日雨量で昭和61年8月洪水を上回り、戦後最大となる255mmを記録した。那珂川の最高水位は小口(栃木県那珂川町)で戦後最高の6.5mに達し、氾濫危険水位(5.50m)を超える洪水となった。また、野口で戦後最高の6.4mに達し、氾濫危険水位(4.50m)を超えるとともに、水府橋で戦後最高の9.7mに達し、計画高水位(8.36m)を超える洪水となった。久慈川では富岡と榊橋では氾濫危険水位を超える水位を記録した。

大臣管理区間では那珂川の堤防が3箇所、久慈川の堤防が3箇所が決壊した。那珂川流域の浸水被害は茨城県、栃木県合わせて全壊116棟、半壊786棟、一部損壊765棟、床上浸水91棟、床下浸水313棟であり、久慈川流域の被害は、家屋一部損壊330棟、家屋半壊917棟、家屋全壊78棟であった(国土交通省関東地方整備局, 2020)。

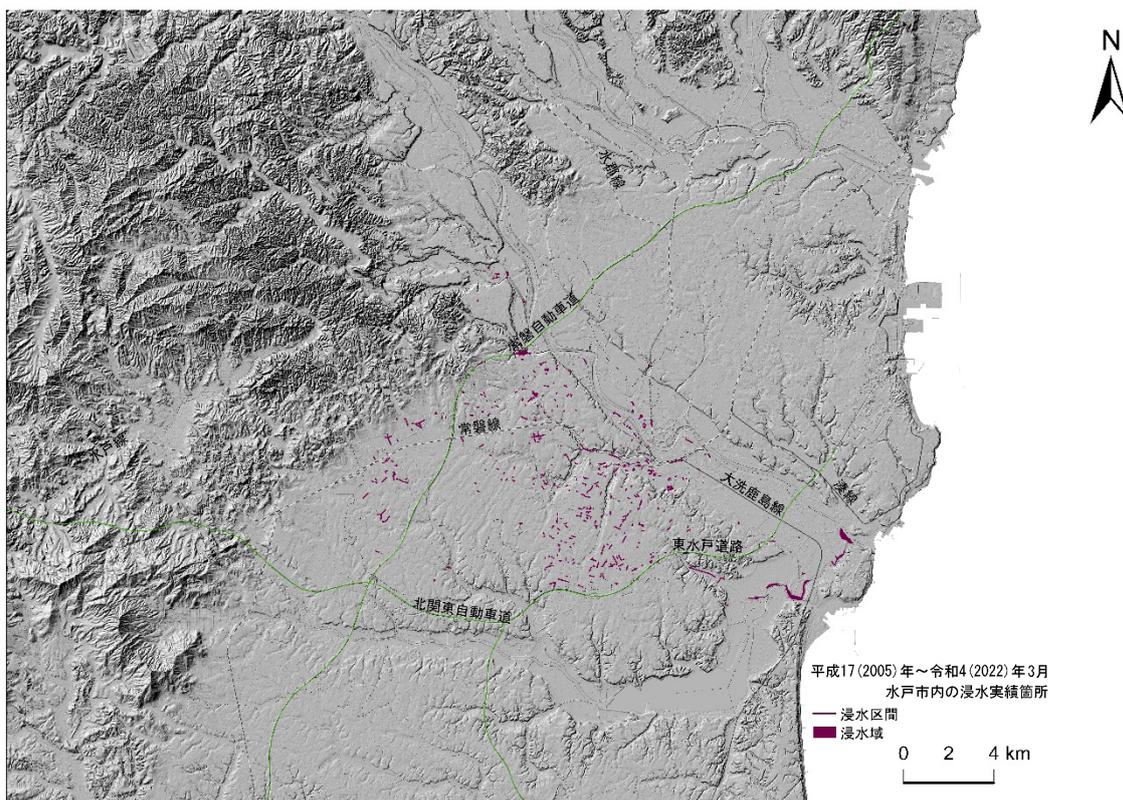
図 5-16 平成 17(2005)年～令和 4(2022)年 3 月の水戸市内の浸水実績箇所  
(本調査による GIS データ及び「災害履歴図(水害)」を加工)

図 5-16 は、平成 17 年度～令和 3 年度の 17 年間に水戸市内で発生した内水氾濫箇所について、浸水実績箇所図として水戸市建設計画課が編集した資料をもとに作成している。資料は水戸市の範囲を対象に作成されており、特定の降雨による浸水範囲を示したものではないが、台地上の谷部や凹地、河川沿いの低所など微地形に対応した浸水発生箇所の分布を知ることができる。なお、本図作成後に雨水排水施設等を整備し、浸水被害が軽減・解消された箇所もある。
