土地履歴調査(水戸地区) 調査成果の利活用事例集

令和6年3月

国土交通省 国土政策局 総合計画課 国土管理企画室

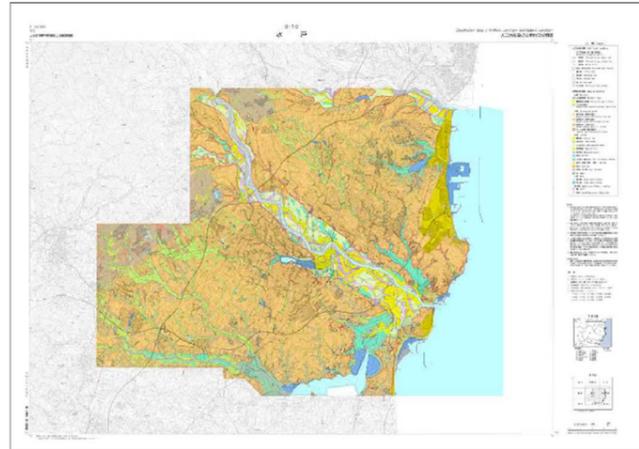
人工地形及び自然地形分類図

土地状況の変遷情報のうち、地形の変遷を表した図です。本調査成果図では、人工地形及び自然地形を重ねて「人工地形及び自然地形分類図」にまとめて、最新の25000電子地形図を背景に使用して作成しています。

・自然地形分類図

土地本来の自然地形である山地・丘陵地、台地、氾濫原低地、自然堤防、旧河道、湿地、三角州・海岸低地等に分類した図です。なお、現況の人工改変地にあつては改変前の自然地形を復元し分類しています。

・人工地形分類図

人工地形分類図は、宅地造成等に伴って地形が改変されている範囲を、最近の空中写真や地形図等を利用して抽出し、土地の改変状況によって「人工平坦地」や「盛土地」等に分類した地図です。

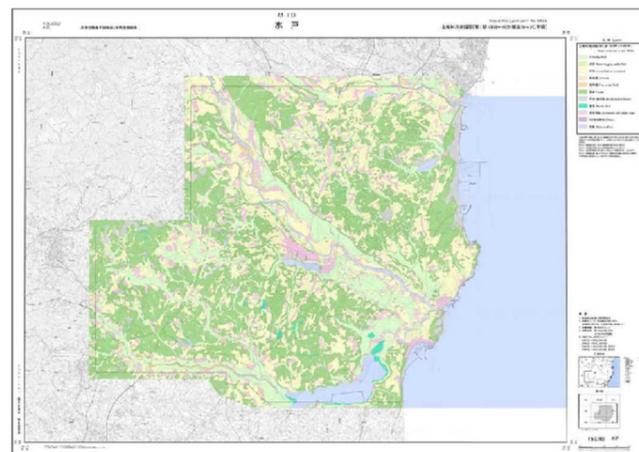
土地利用分類図

明治期(現在から概ね120年前)と昭和40年代(同概ね50年前)の、2時期の土地利用状況を復元し、分類した図で、最新の25000電子地形図を背景に使用して作成しています。

土地利用の区分は、田、沼田(明治期のみ)、畑、果樹園、樹木畑、森林、荒地・海浜等、湿地、建物用地、交通施設用地、その他の用地、水部(内水面)となっています。

1903~1905(明治36~38)年当時の旧版地形図をもとに、土地利用を判読して作成しています。

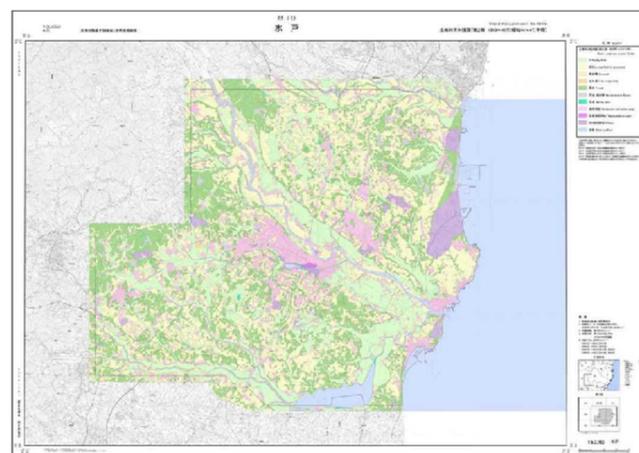
土地利用分類図

1969~1970(昭和44~45)年当時の旧版地形図をもとに、土地利用を判読して作成しています。

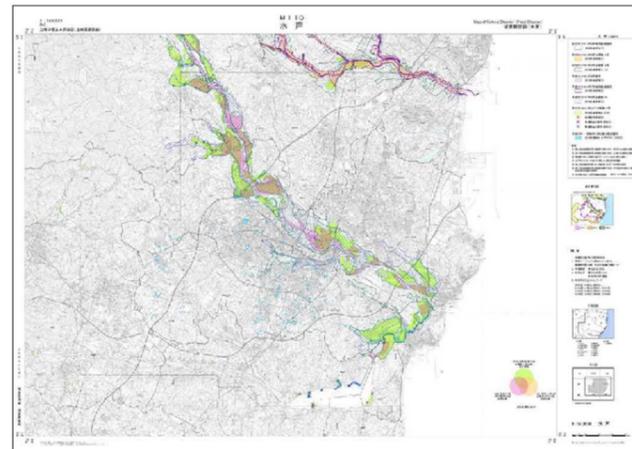
災害履歴図[水害]

浸水状況、地震被害等の既存資料図を基に、被害分布等の図にとりまとめて編集し、最新の25000電子地形図を背景に使用して作成しています。

昭和61(1986)年8月台風第10号
昭和36(1961)年6月梅雨前線豪雨
昭和57(1982)年9月台風第18号
昭和61(1986)年8月台風第10号
平成10(1998)年8月豪雨
平成11(1999)年7月梅雨前線豪雨
平成28(2016)年8月台風第9号
令和元(2019)年10月台風第19号
平成17年~令和4年3月の浸水実績箇所

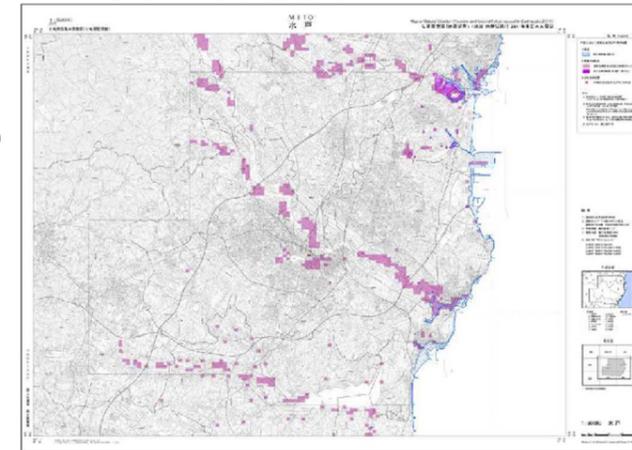
災害履歴図[地震災害1(津波・地盤被害)]

平成23(2011)年東北地方太平洋沖地震による津波、地盤の液状化、主な土砂災害

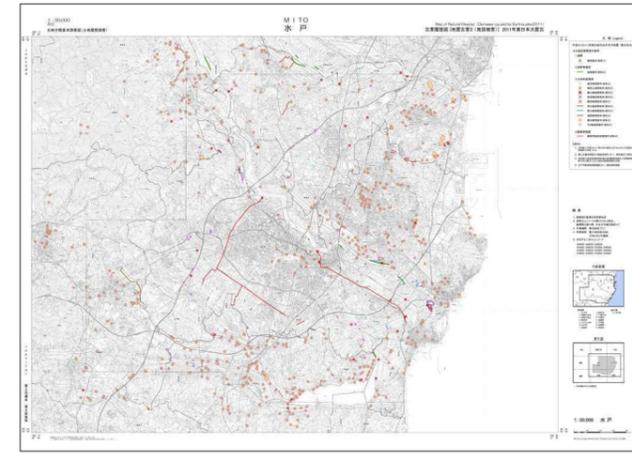
災害履歴図[地震災害2(施設被害)]

平成23(2011)年東北地方太平洋沖地震による主な施設被害発生箇所(道路、国管理堤防、土地改良施設、農業用施設)

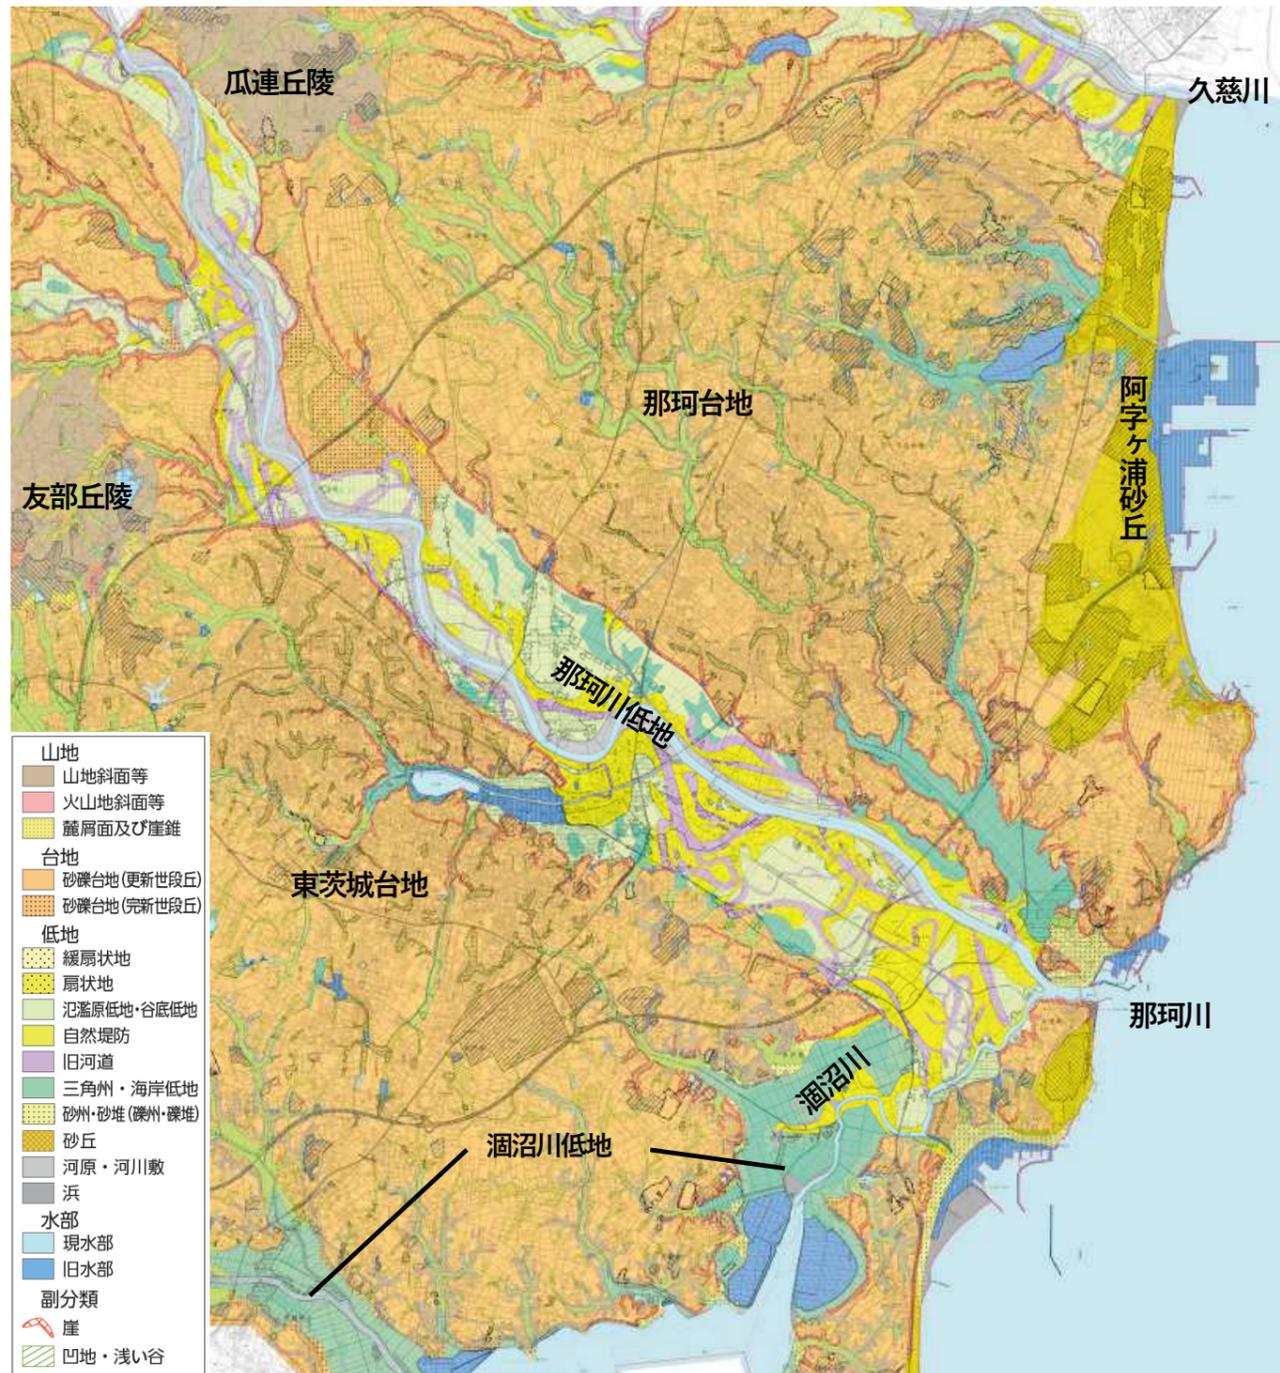
【自然地形分類図（成果図）より】

水戸地区は、茨城県中東部の比較的起伏が少ない地域にあたり、大半が台地の広がる地域となっています。久慈川、那珂川、利根川沿いには幅数 100 m～数 km の低地が広がっています。支流の小河川沿いの低地は排水不良の湿地や湖沼となっている箇所もみられます。台地の北西側には丘陵地が分布しており、台地の東側の海岸付近には砂丘が発達しています。

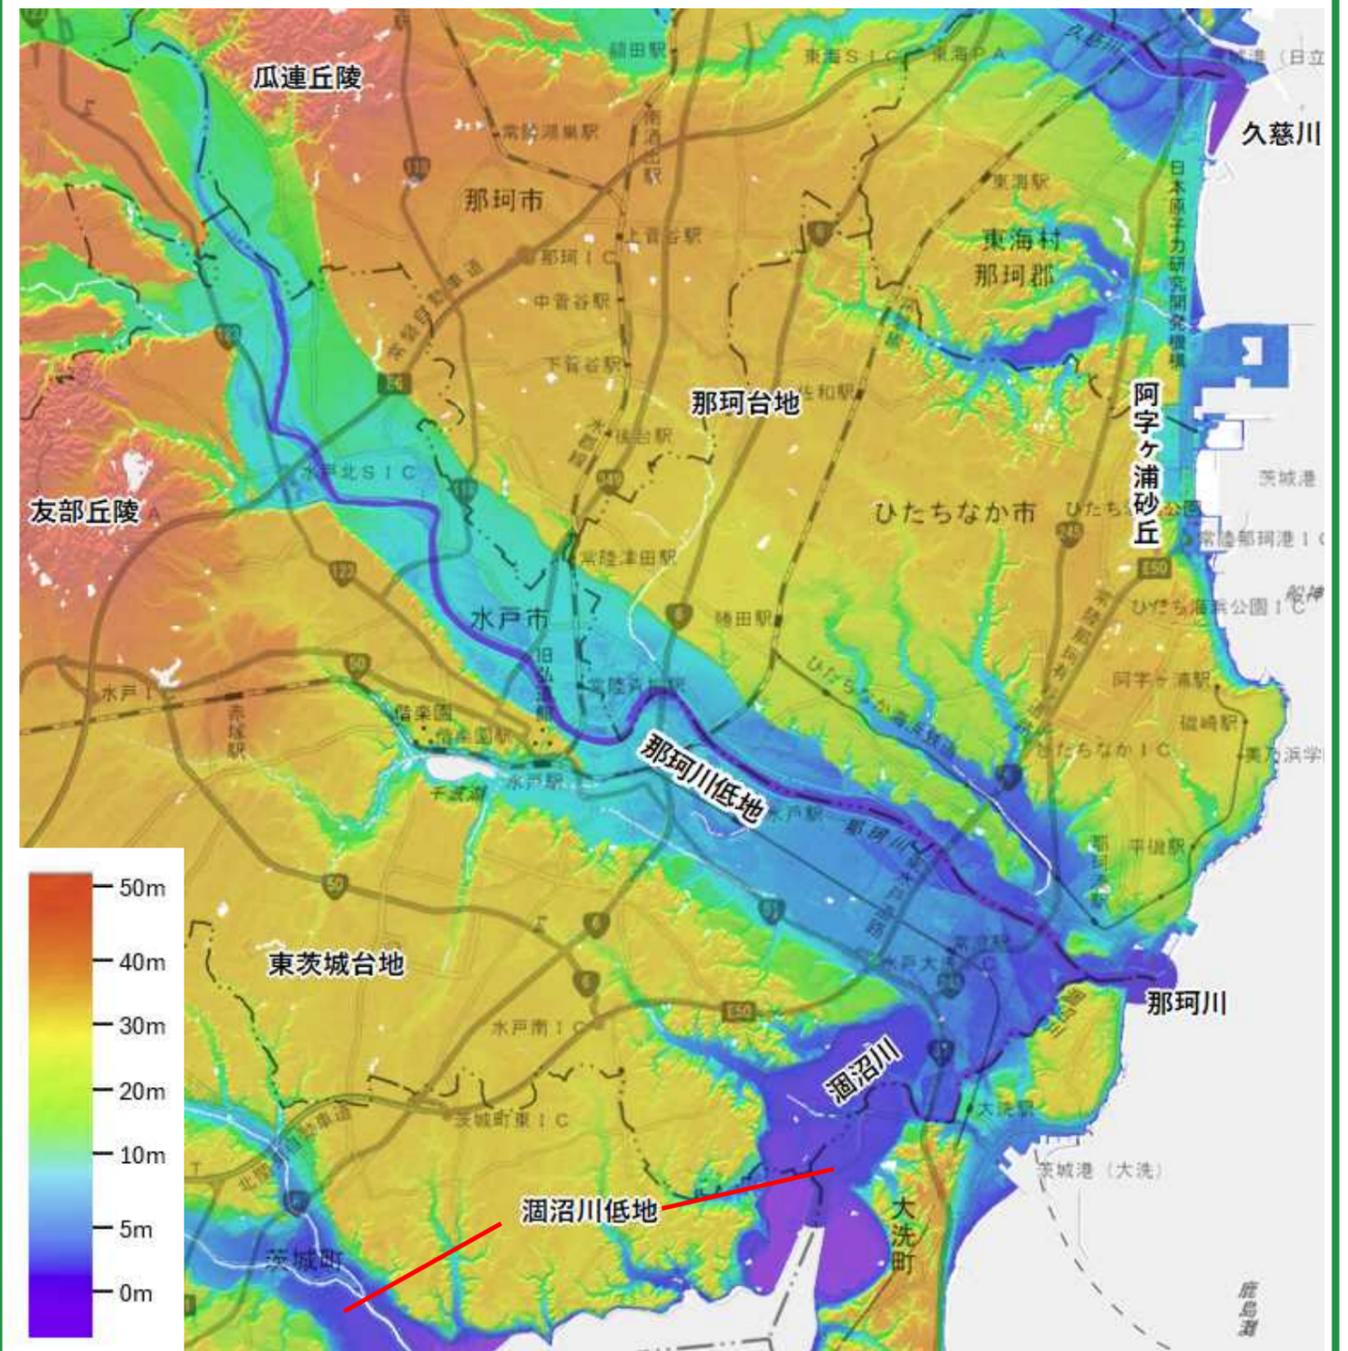
【標高区分図】

標高区分図とは標高に応じて色分けした地図です。詳細な地形の起伏がカラー表示されており、地形の特徴を直感的に理解することができます。

標高区分図で地形をみると、標高 30m～40mの台地が広く分布しており、その台地を久慈川、那珂川、利根川が刻むように低地帯が分布しているのがわかります。利根川下流の低地は特に標高が低くなっていて標高 0m以下の土地もみられます。

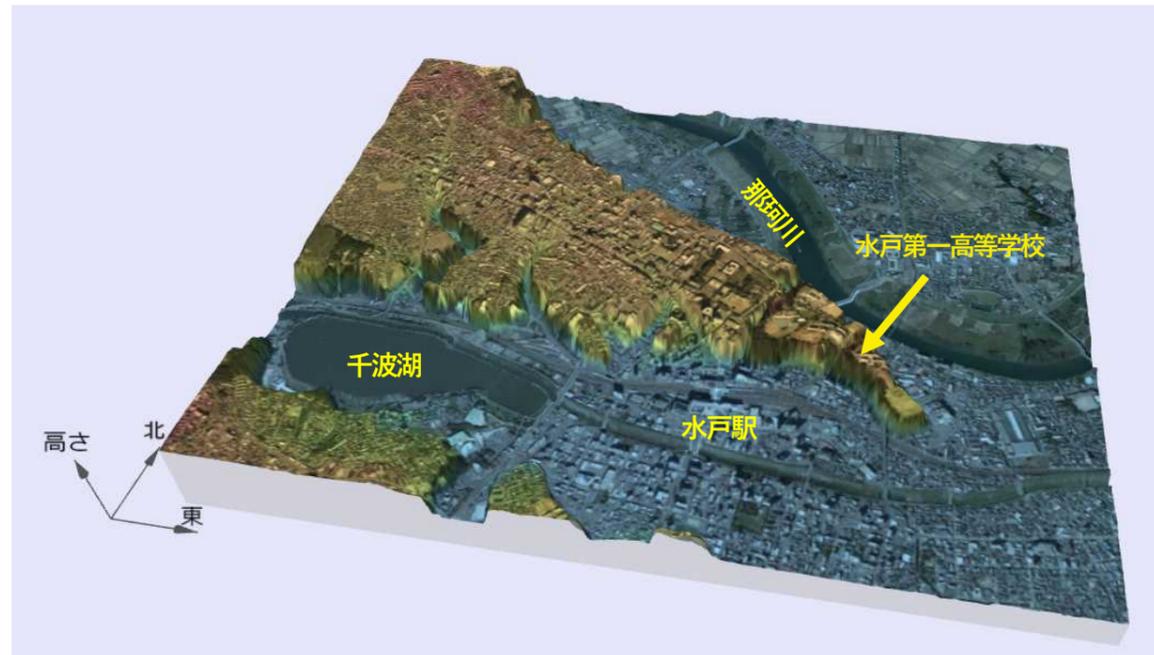
【水戸の由来となった台地地形】
地理院地図より作成

「水戸」という地名は、地形上の特徴に由来しています。「水戸」とは、水門（みなと）・江戸などととも、もともと海水や湖水の出入口につけられた名称であって、水戸台地の先端が那珂川と千波湖に挟まれていたところから、いつしかそのように呼ばれるようになりました。

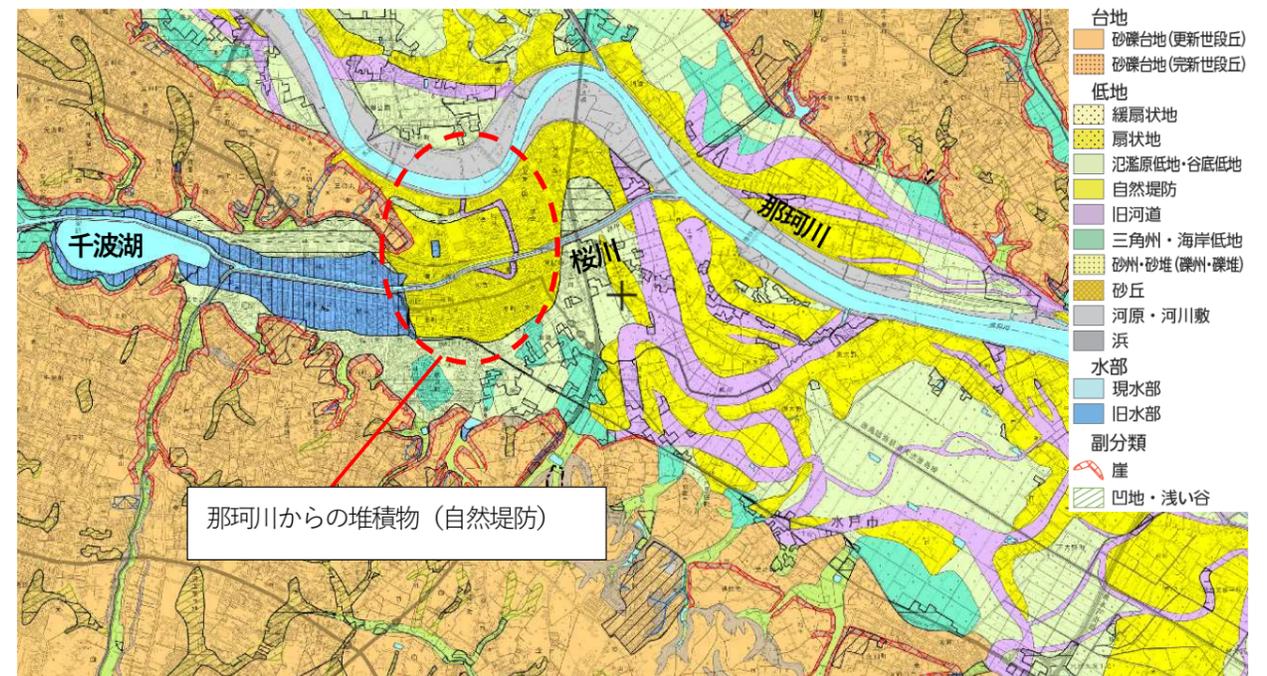
【自然地形分類図（成果図）より】

旧河道とは過去に川が流れていたところで、周辺と比べるとやや低い土地になっています。現在は堤防によって河道は固定化されていますが、かつては低地内を自由に蛇行していたことがわかります。

自然堤防は川の流れによって作られた土地で川の流路に沿って川が運んだ土砂などが積み重なって作られた周囲よりわずかに高い土地です。千波湖は桜川の流路が那珂川からの堆積物(自然堤防)によって閉鎖されて形成されました。

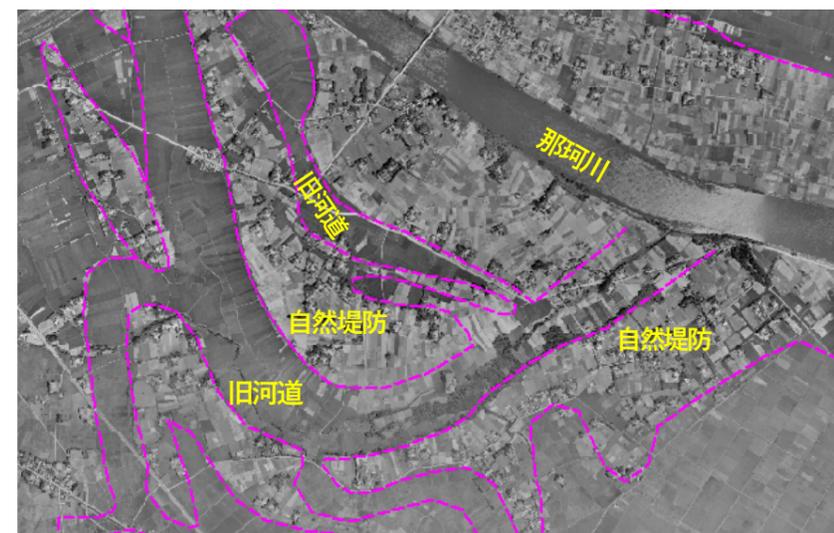
【地理院地図/年代別の写真（1961～1969より作成）】

自然堤防や旧河道等の低地内の微地形は耕地整備や都市開発等で多くが消失しています。

米軍撮影空中写真や1960年代の国土地理院撮影空中写真を使用することで開発前の地形を確認することができます。

旧河道は水田として、自然堤防は畑や集落として利用されていることが多くあります。

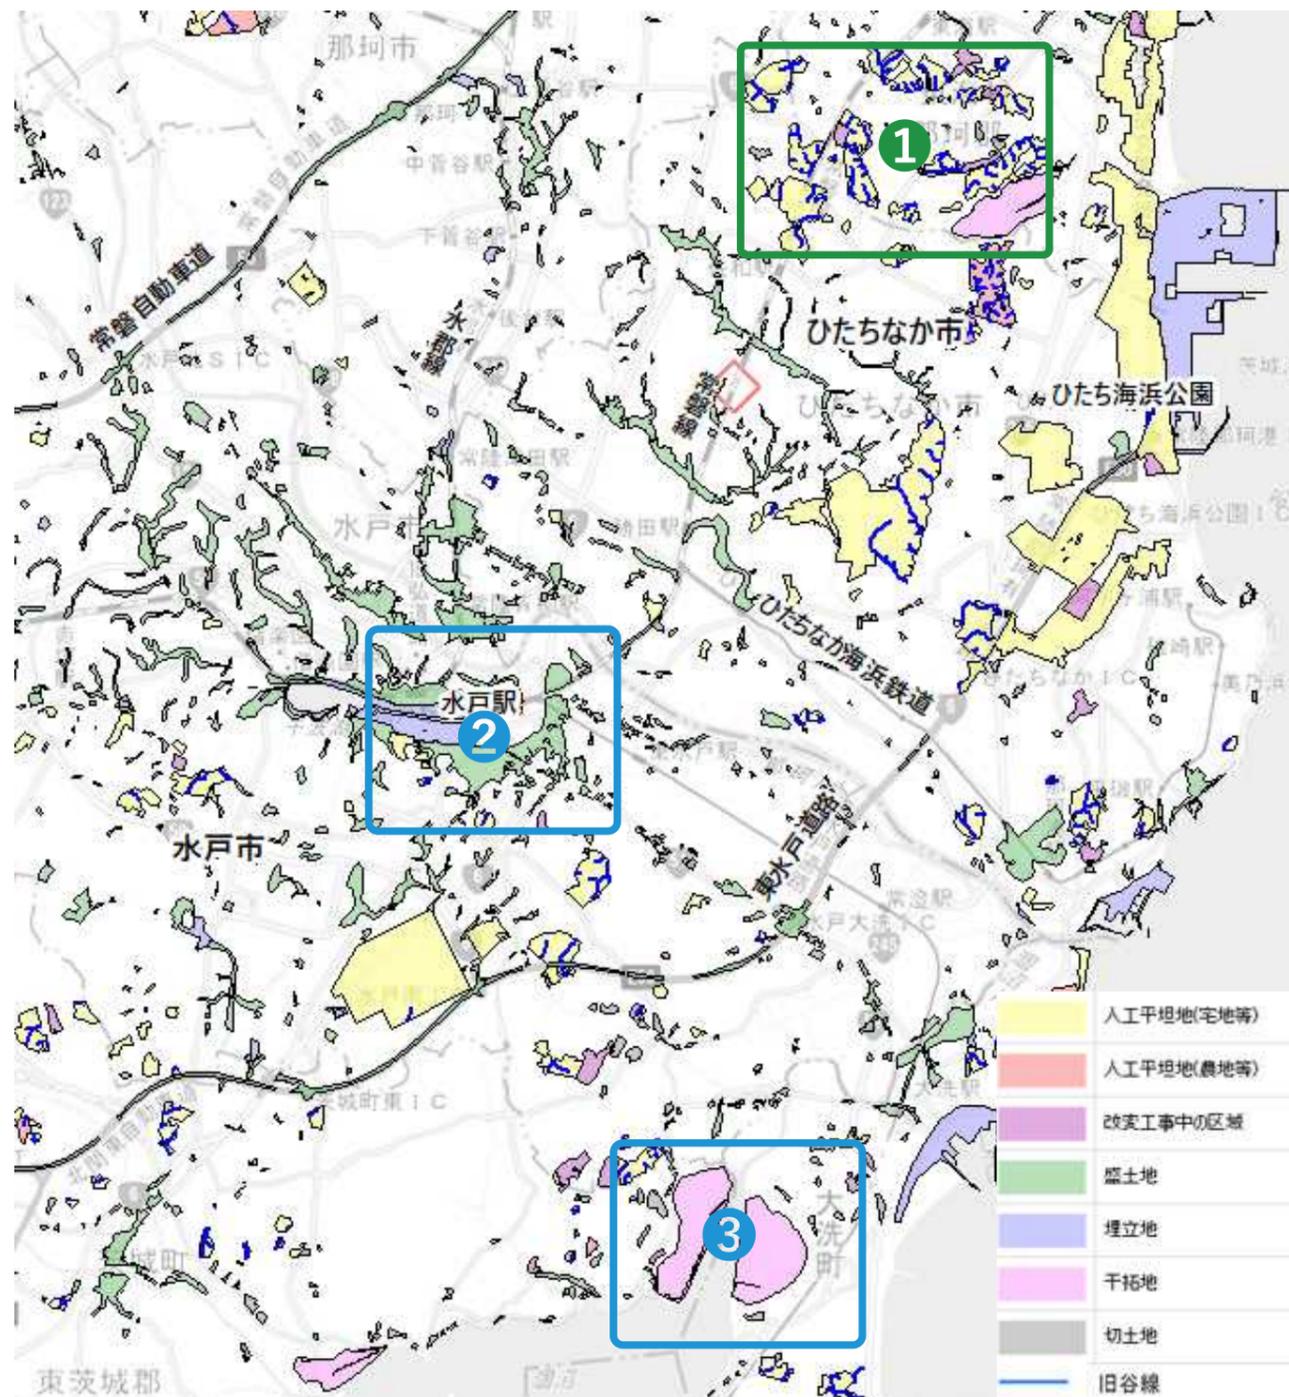
【人工地形分類図（成果図）より】

水戸地区は茨城県中東部に位置しており、水戸市街地が位置するほか、常磐自動車道や JR 常磐線の沿線に位置しており、沿岸部や低地、台地での工業用地や住宅地等の開発のほか、丘陵地における農地、ゴルフ場、休養施設などの開発がみられます。

地形の改変は宅地化等に伴う低地の面的な盛土、旧池沼の干拓、海面の埋立て、台地・砂丘地・丘陵地等における大規模な人工平坦地などが分布しています。

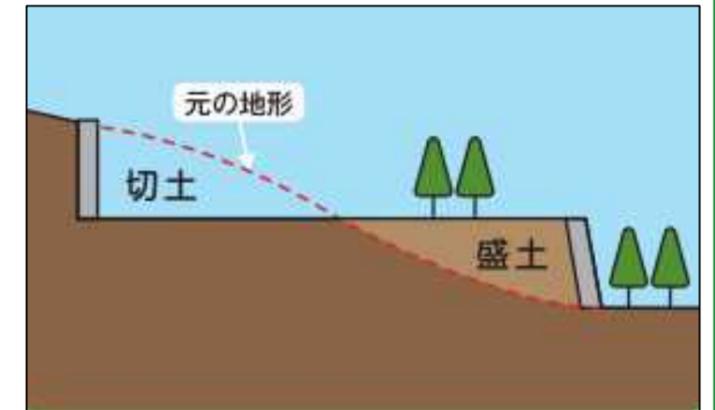
【内閣府広報誌「ぼうさい」第 108 号より】

人工平坦地とは起伏のある土地を平坦化するために切土・盛土造成を行った土地のことです。

傾斜のある土地を削って平らにし、その際発生した土で谷などの低い土地を盛土して平らにすることで広い平坦地を造成することができます。

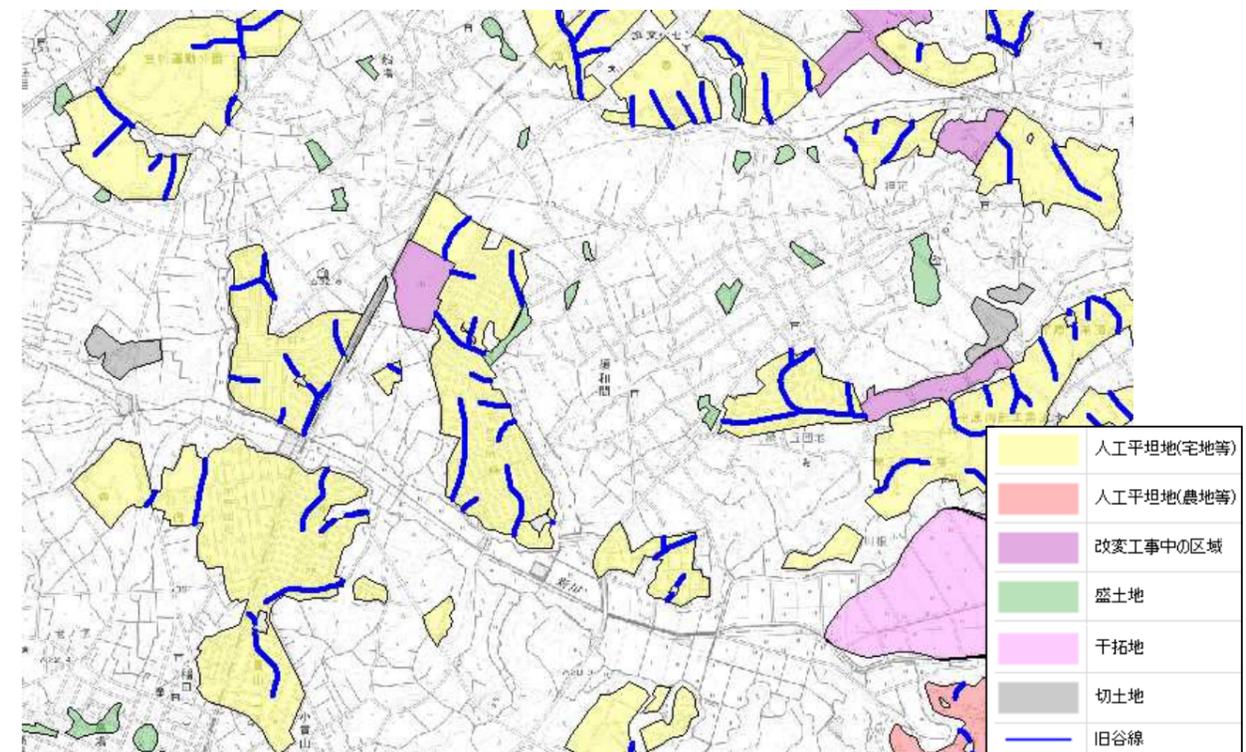
【人工地形分類図（成果図）より部分拡大】

図上の青線は開発前に谷があった箇所です。

上図の地域は、台地の面や斜面を削り、谷を盛土して大規模に平坦化されています。

地震の際に盛土部分が変形し建物に被害が発生することがあり、近年では「平成 7 年(1995 年)兵庫県南部地震」の際の阪神地域を中心とした被害や、「平成 23 年(2011 年)東北地方太平洋沖地震」における東日本地域の広い範囲での被害が知られています。

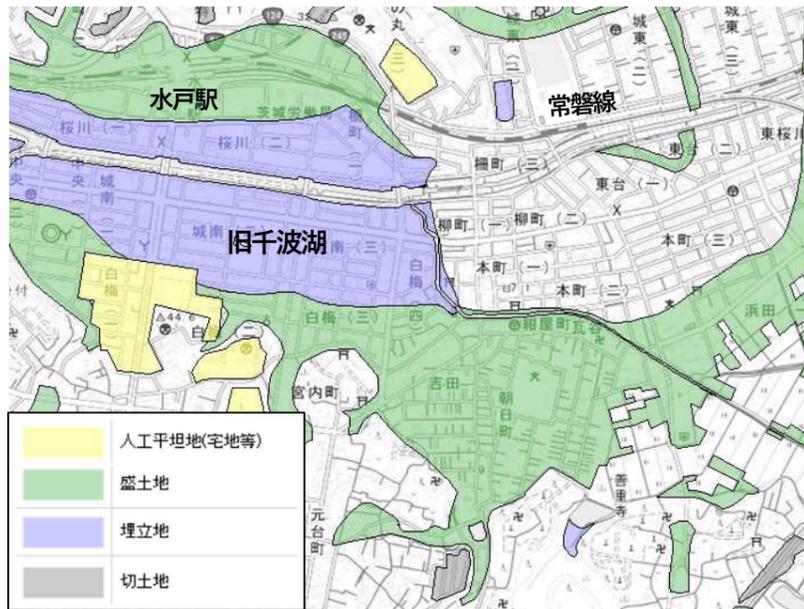
【人工地形分類図（成果図）より部分拡大】

水戸駅南部は千波湖の埋立て、水田の盛土によって市街化が進んできた土地です。

湖沼や水田等、水部に関連する土地を埋立て、盛土した部分は液状化現象が起きやすい土地となっています。

液状化現象とは地下水位の高い砂地盤が地震の振動によって液体状になる現象のことです。

液状化によって比重の大きい建物等が沈み込み、傾いたり倒壊したりします。また比重の軽い下水管などの構造物が浮き上がったりもします。

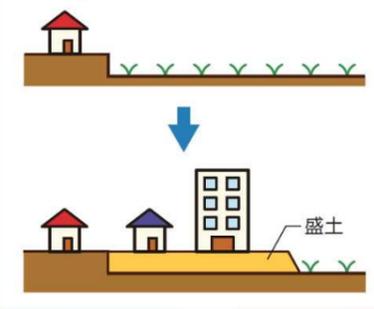
●盛土地とは

地面の低い所を、他から運んできた土などを盛って平らにし、建物を建てやすいように工事された土地のことです。

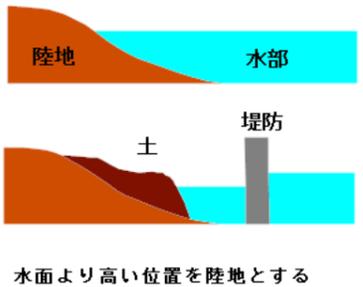
●埋立地とは

水面より高い位置を陸地とする

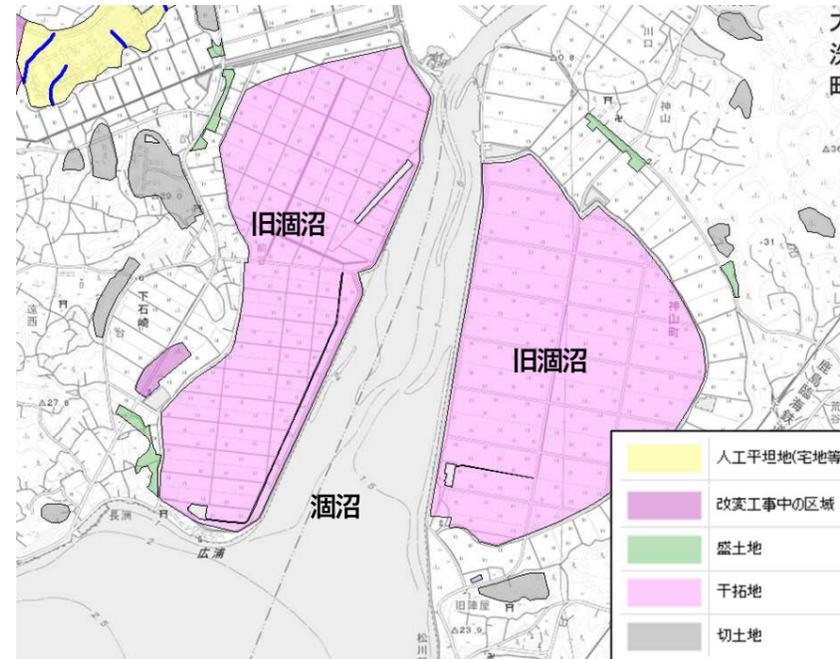
【人工地形分類図（成果図）より部分拡大】

酒沼の干拓は江戸時代以前より新田開発等を目的として行われてきました。

干拓とは水面や湿地を堤防などで仕切り、内側の水を抜いて陸地にすることです。

干拓地では水面よりも標高が低い土地もあり、浸水被害を受けやすい土地となっています。また干拓地はもともと湖底や海底だった場所のため地盤が弱く、地震による揺れが大きくなりやすい土地です。

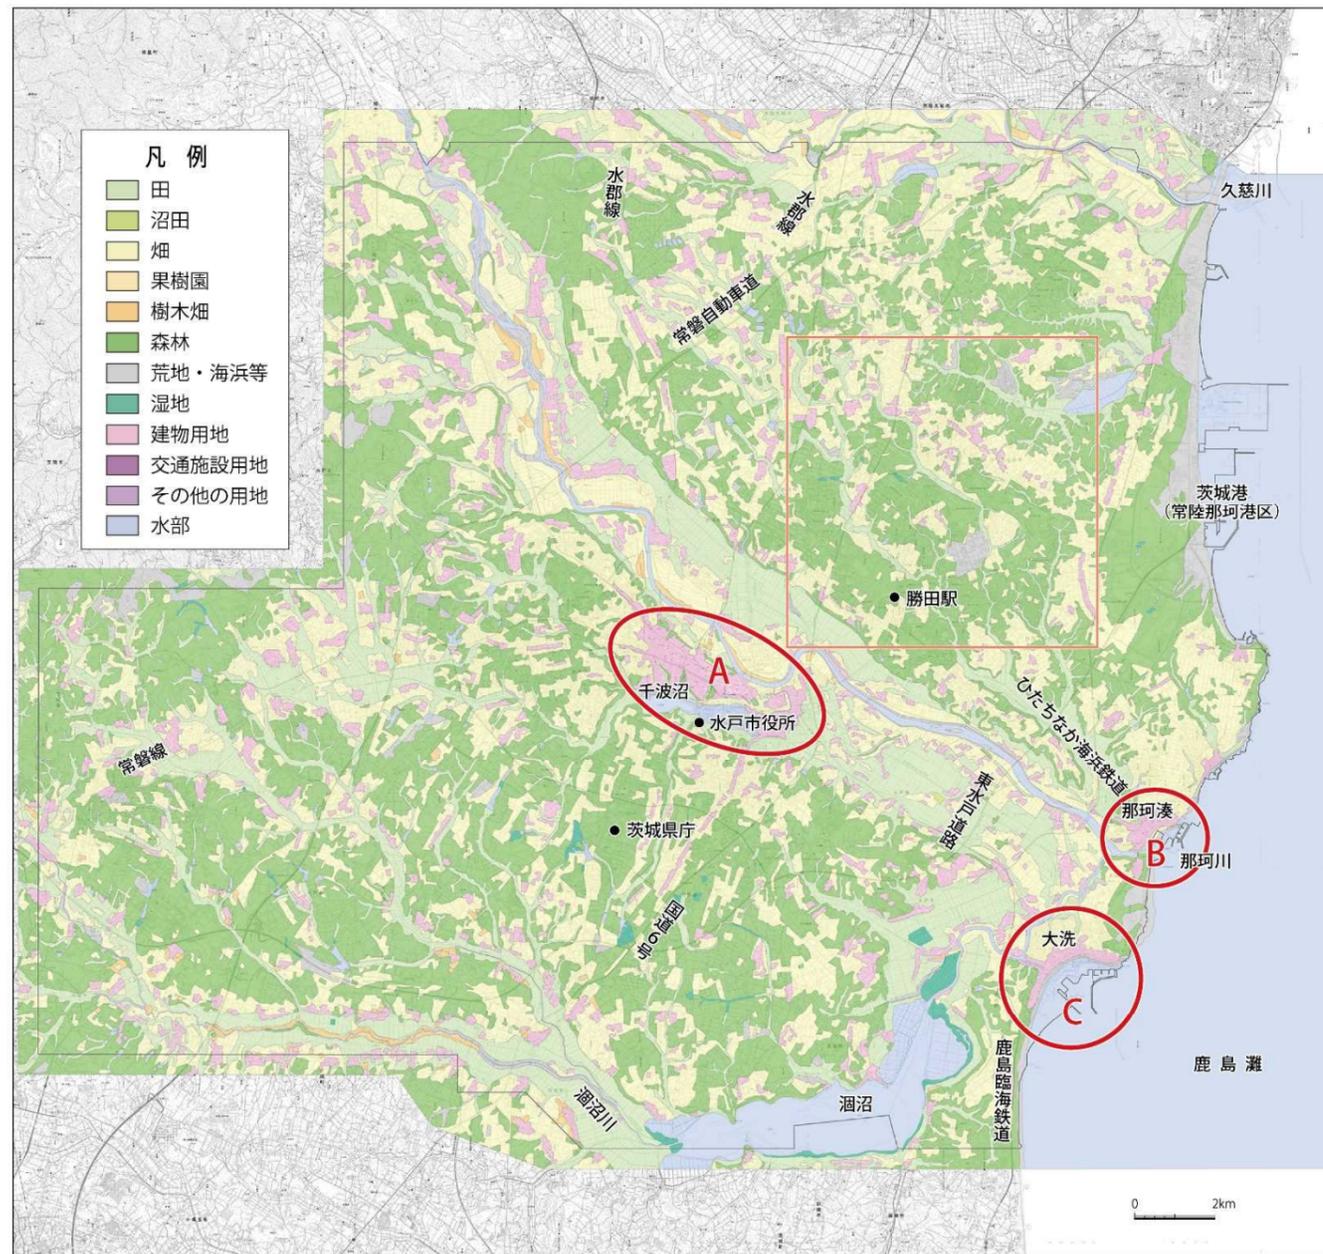
【土地利用分類図[第1期 1903~1905(明治36~38)年頃] (成果図)より】

1903~1905(明治36~38)年頃の水戸地区の建物用地は、人口約40,000人(表1)を有する水戸市(A)の他に那珂川河口の那珂湊(B)やその南側の大洗(C)などに少し大きな市街地が見えますが、目立って大きな市街地は形成されていません。

那珂川や久慈川、涸沼川流域の低地では水田として利用され、河川沿いの微高地では集落や畑として利用されています。また当地区北部の鹿島灘に面した海岸部には砂丘が広がっており、森林や荒地となっています。

久慈川右岸から那珂川をまたいで涸沼川左岸まで台地が広がっていますが、この時期は森林が多く残り、森林に囲まれてモザイク状に畑が点在しています。

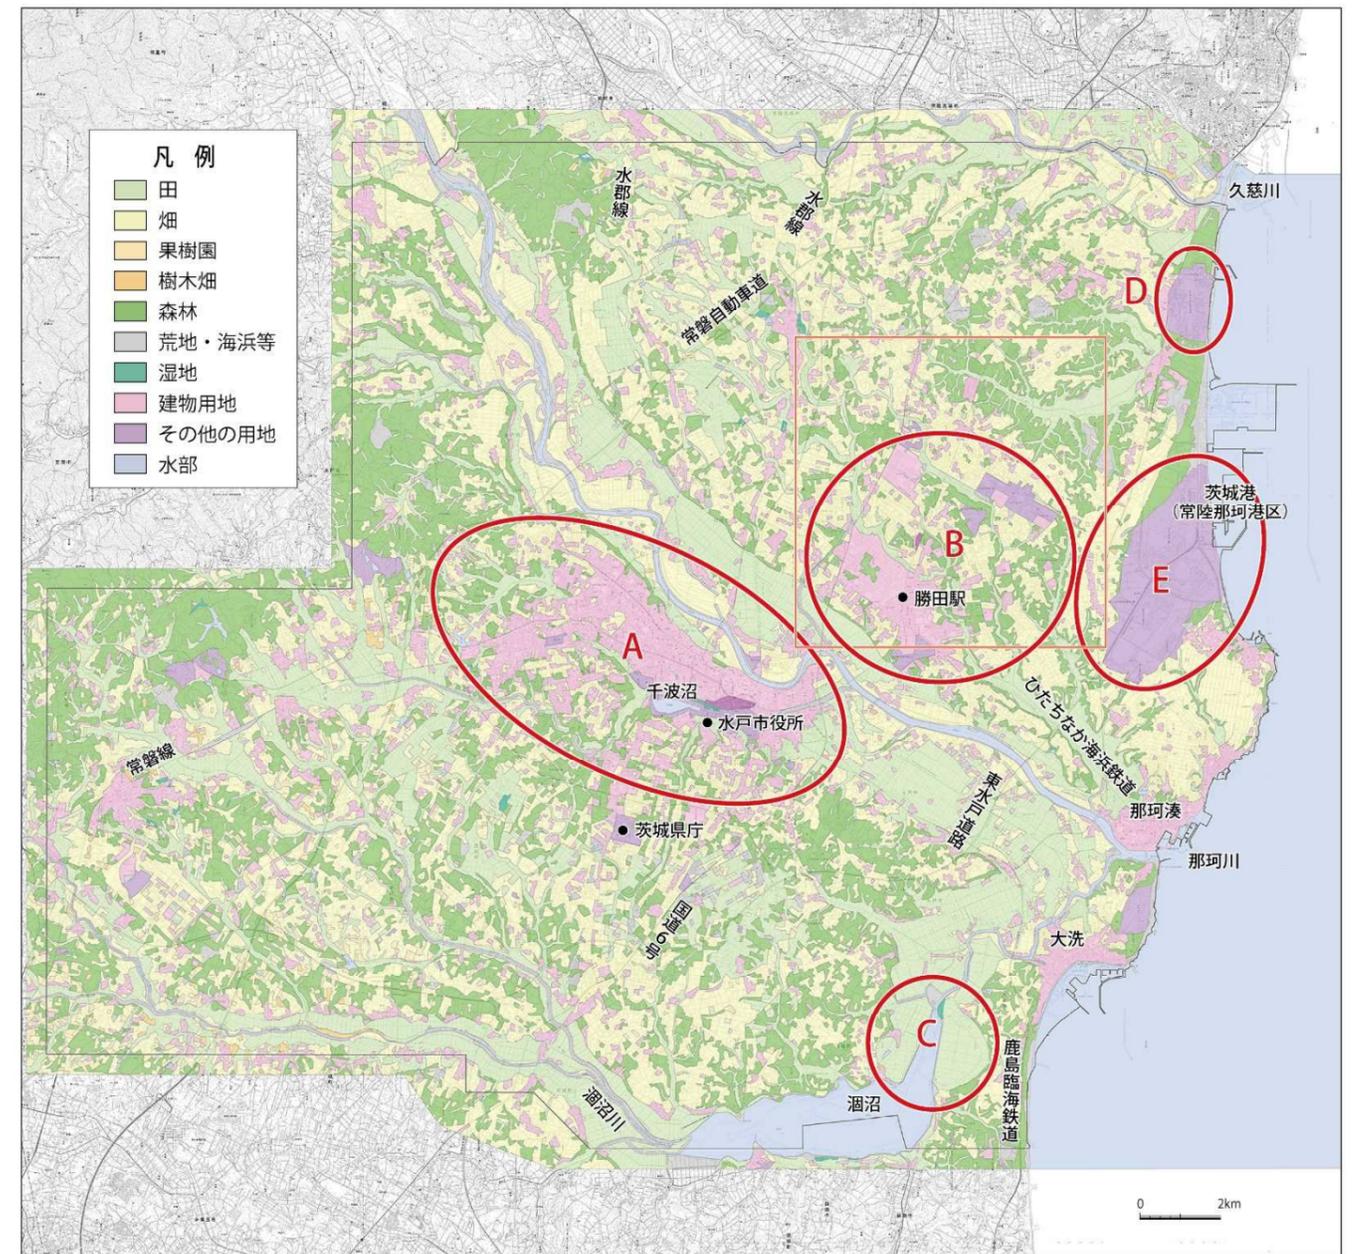
【土地利用分類図[第2期 1960~1970(昭和44~45)年頃] (成果図)より】

昭和期になると人口が約15万人に増えた水戸市の市街地の建物用地(A)は旧市街地の範囲から北西方向に広がっています。また明治期には現在の勝田駅周辺は森林が広がり集落も見られませんでした。この時期になると大規模な工業施設や住宅団地の開発が進み、まとまった建物用地(B)が形成されています。

河川沿いの低地では明治期と大きく変化していませんが、涸沼東北部(C)は干拓され水田として利用されています。また台地では森林が大きく減少し、建物用地や田、畑への転用が進んでいるのがわかります。

明治期には荒地や森林が広がっていた砂丘では日本原子力研究所東海研究所(D)や米軍射撃場(E)などその他の用地への転換が見られます。

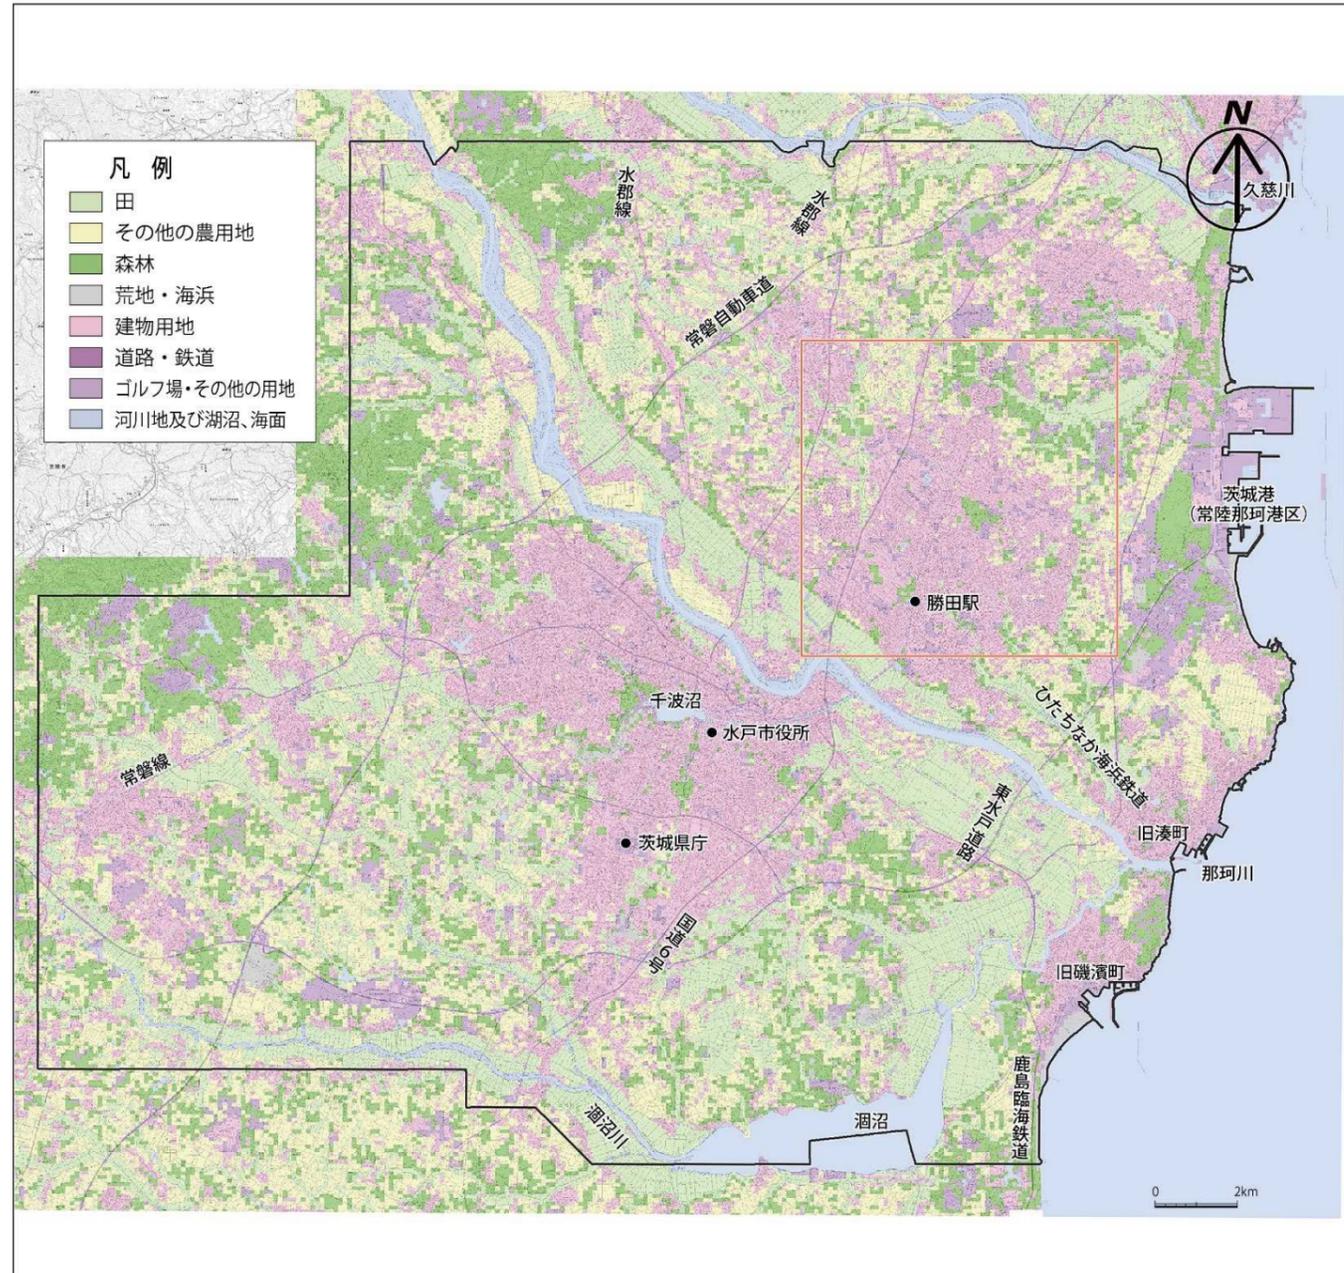
【国土数値情報 土地利用細分メッシュ 2016(平成28)年度データによる】

平成に入ると水戸市の人口は約27万人に達し、中心市街地の建物用地は東方及び南方に大きく広がっています。また那珂川左岸の那珂台地でもJR常磐線の勝田駅を中心に市街地の建物用地が四方に広がっています。低地の土地利用は大きな変化は見られませんが、台地では市街地拡張により森林や田、畑から建物用地への転用が進んでいます。

北部の海岸では埋め立て造成が進み、茨城港(常陸那珂港区)が開港しています。茨城港北部の北ふ頭工業用地には石炭を燃料とする常陸那珂火力発電所が立地しています。

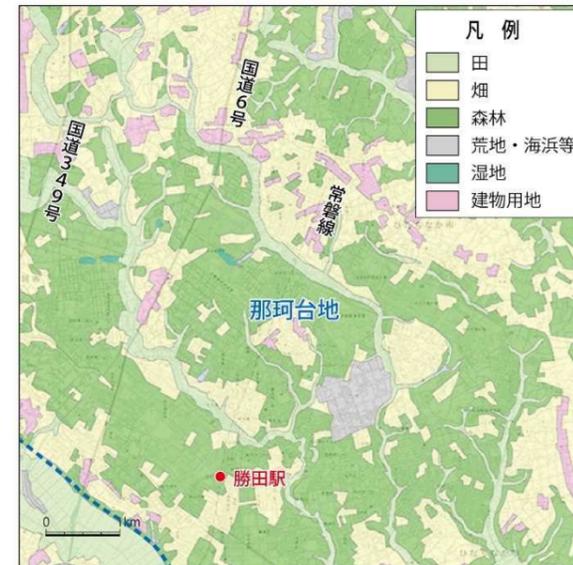
【土地利用分類図 [第1期 明治36～38年頃] (成果図)より部分拡大】

ひたちなか市の勝田駅周辺は那珂台地の南部に位置し、明治期には森林や畑として利用され、その中に集落が点在していました。

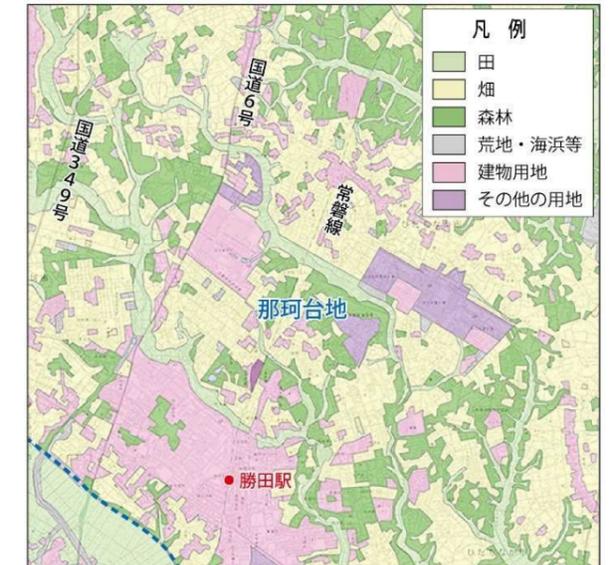
【土地利用分類図 [第2期 昭和44～45年頃] (成果図)より部分拡大】

昭和期には、日立製作所の進出により工業都市として発展しました。勝田駅周辺ではまとまった市街地が形成されています。

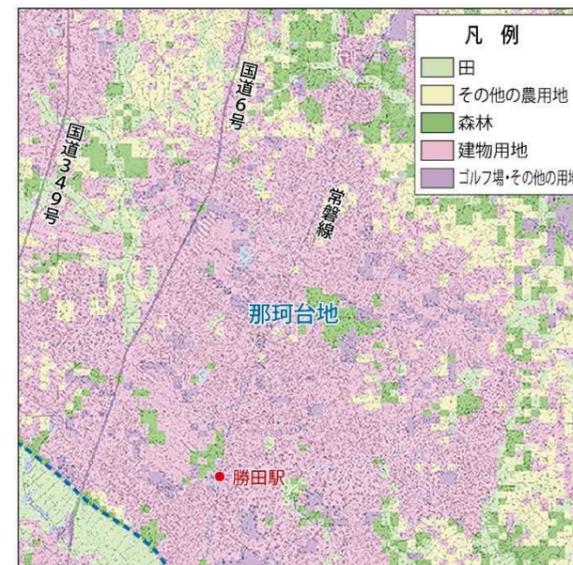
【国土数値情報 土地利用細分メッシュ 2016(平成28)年度データより部分拡大】

平成期では、昭和期に田として利用されていた谷底低地も盛土により平坦化され、市街地は面的な広がりを見せています。

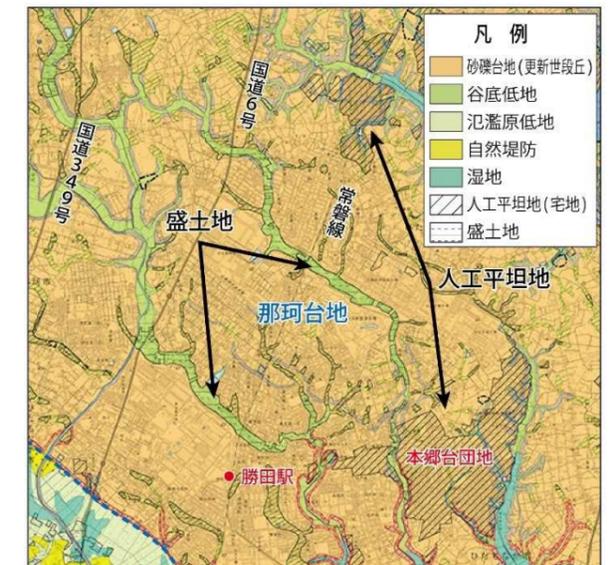
【人工地形及び自然地形分類図 (成果図)より部分拡大】

全体的に平坦な土地ですが、台地内の谷底低地や凹地浅い谷では盛土により平坦化されているところが見られます。また本郷台団地や北部の住宅団地では、切り盛り造成による人工的な平坦地となっています。

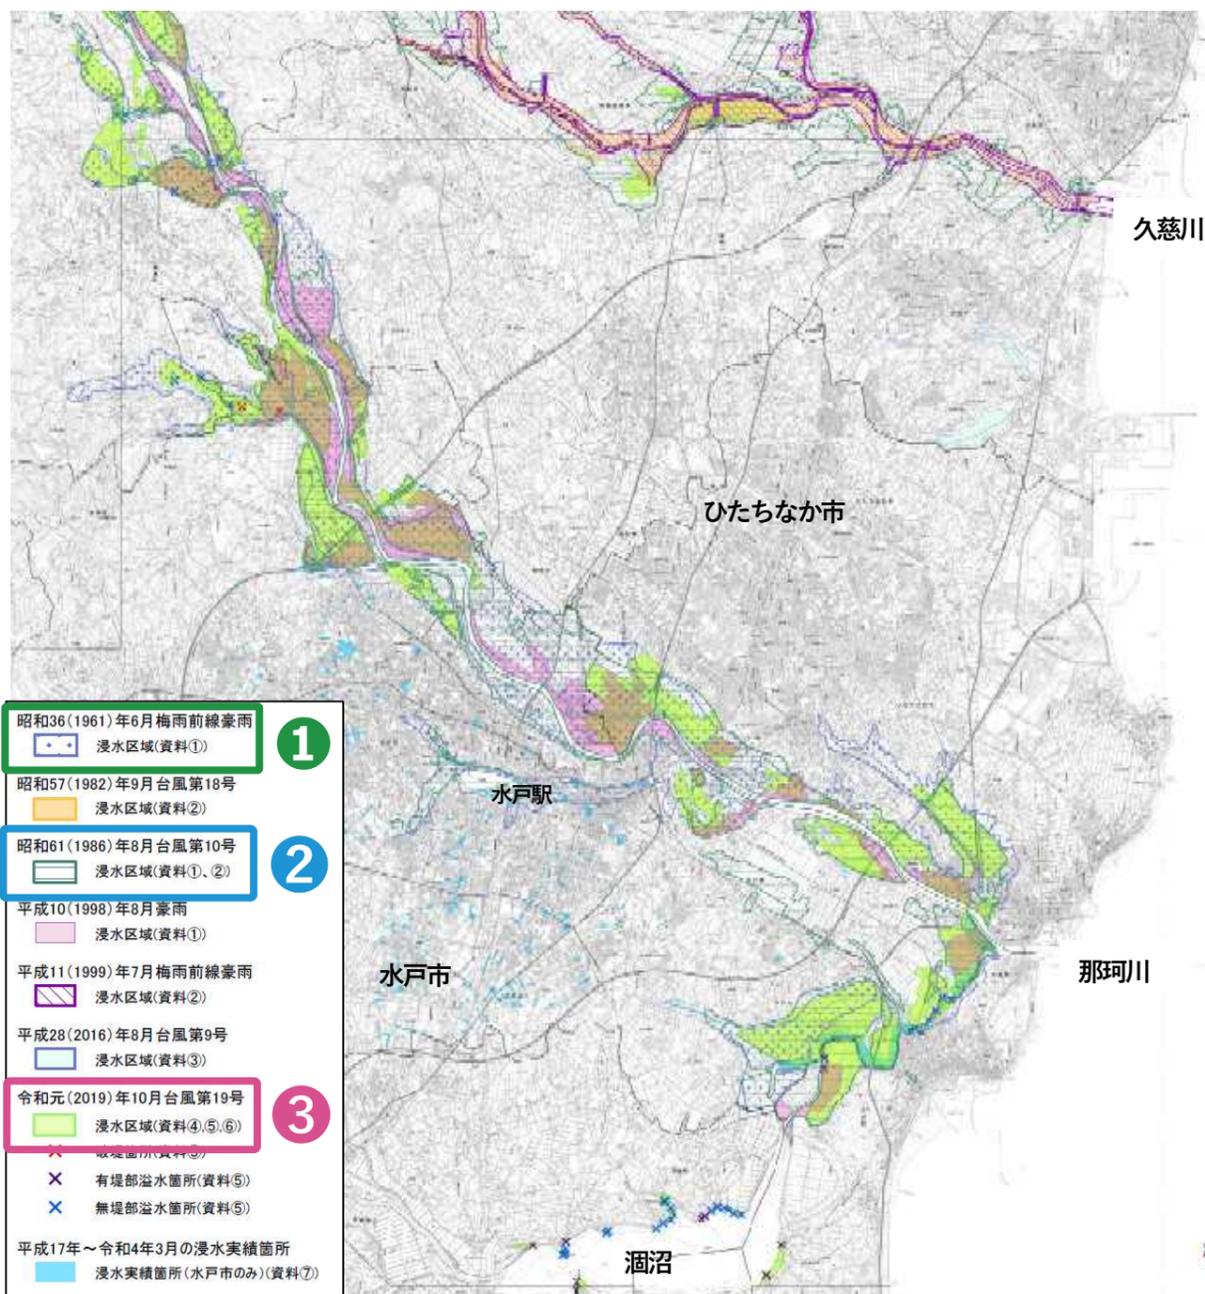
<災害履歴図（水害）>

那珂川水系や久慈川水系は茨城県外を含む広い流域を持ち、降水量の多い八溝山地や那須連山を集水域に含むことから、これまでたびたび洪水の被害を生じています。

浸水域の大半が那珂川とその支川周辺および久慈川周辺の低地で浸水被害が繰り返し発生しています。

那珂川では、昭和13(1938)年の台風による洪水を機に河道の掘削、築堤工事が着手されるも、昭和22(1947)年の洪水で大被害が発生したため、ダムや遊水地の建設計画を含めた計画が策定されました。

その後、昭和61(1986)年の台風第10号による洪水で無堤部からの溢水や堤防からの越水が生じたため、堤防の新設、拡築、護岸整備等が進められました。その後も洪水が度重なって発生しており、直近では令和元年東日本台風で広い範囲が浸水しました。

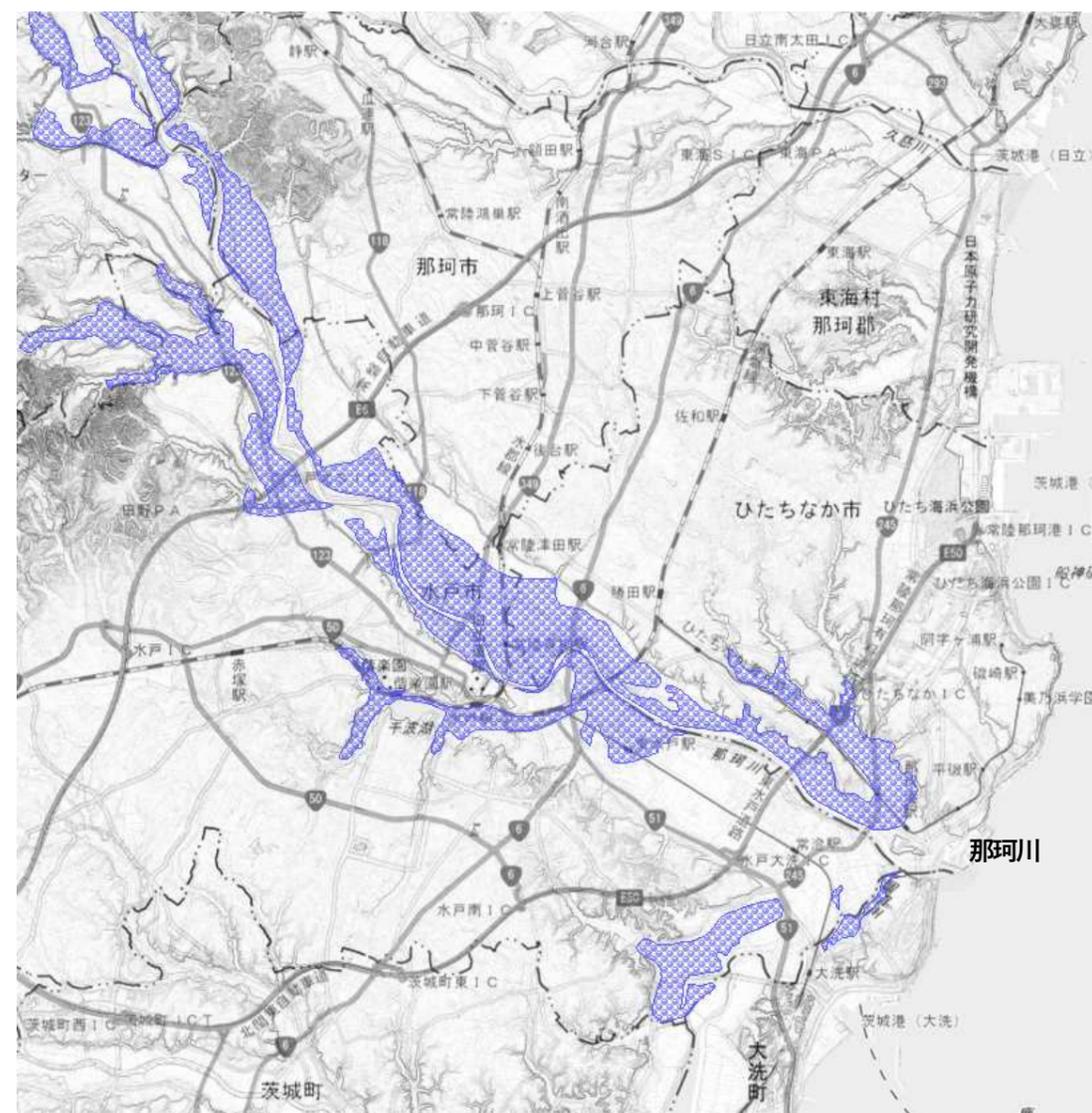
【災害履歴図（成果図）より】

6月27日に四国沖で消滅した台風6号により南方の湿った気流が日本上空に進入し、梅雨前線が活発化したため、四国、中国から関東に及ぶ広い範囲に豪雨をもたらしました。

いったん北上した梅雨前線が南下したことにより、那珂川流域は大雨となり、水戸で362mmを記録しました。

床上浸水：10戸

床下浸水：49戸

浸水面積：1204ha
