土地履歴調査(水戸地区) 調査成果の利活用事例集

令和6年3月

国土交通省 国土政策局 総合計画課 国土管理企画室

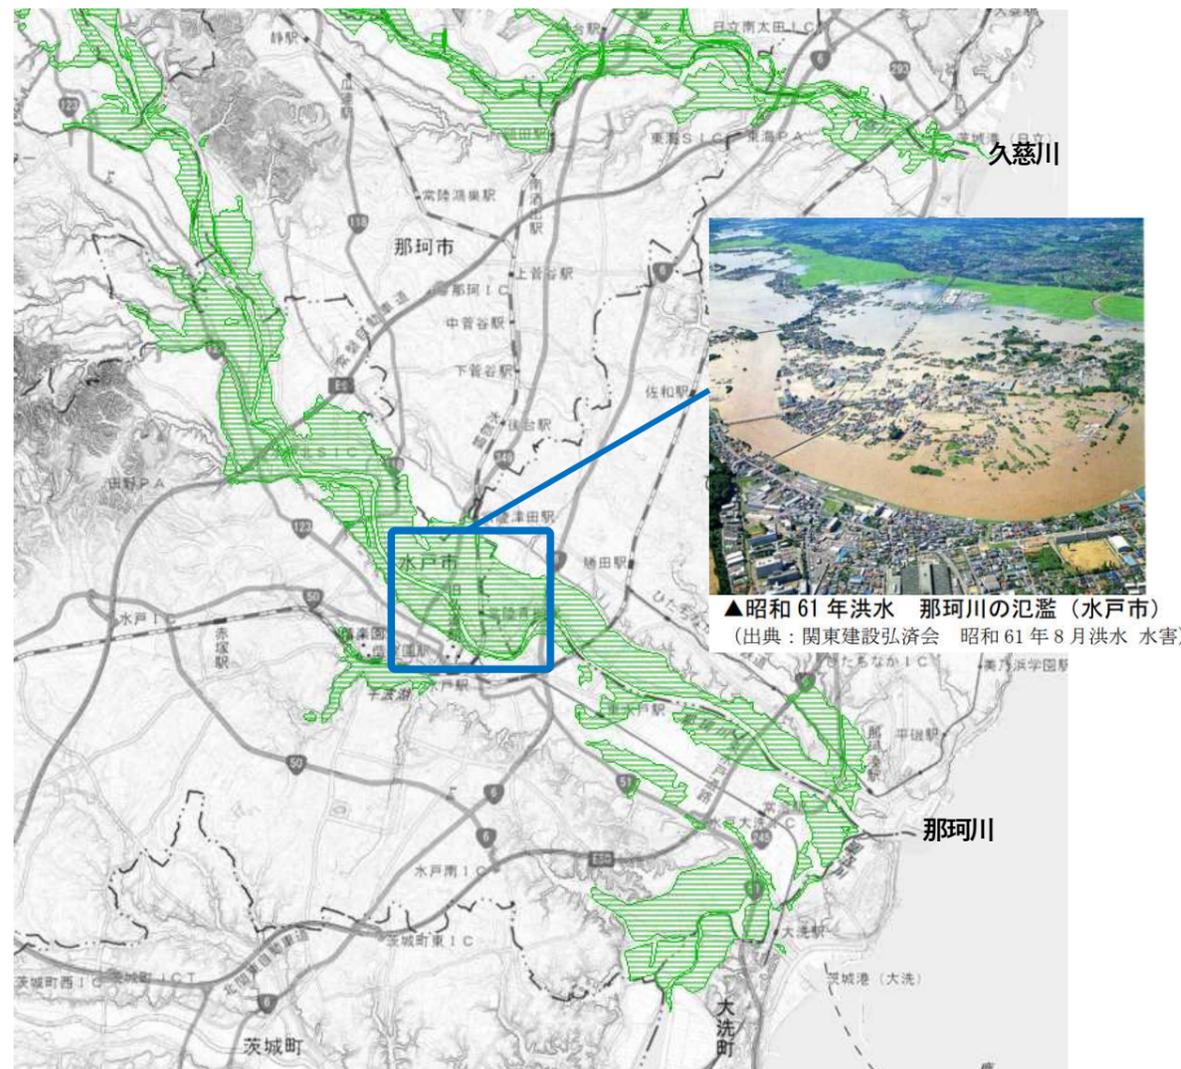
【災害履歴図 (成果図) より】

台風第10号は、フィリピン東方海上で発生後北東進し、8月4日21時大島南方海上で温帯低気圧に変わった後、急速に速度を落としながら房総半島を縦断し、5日9時には水戸の東海上を通過して三陸へ進みました。雨雲を伴った台風第10号及びその後の低気圧の影響で、8月4日から5日早朝にかけて、県内各地に記録的な大雨が降り、河川の溢水、決壊が相次ぎ、県内全域にわたり被害が生じました。

死者：4 名

床上浸水：4,864 戸

床下浸水：2,815 戸

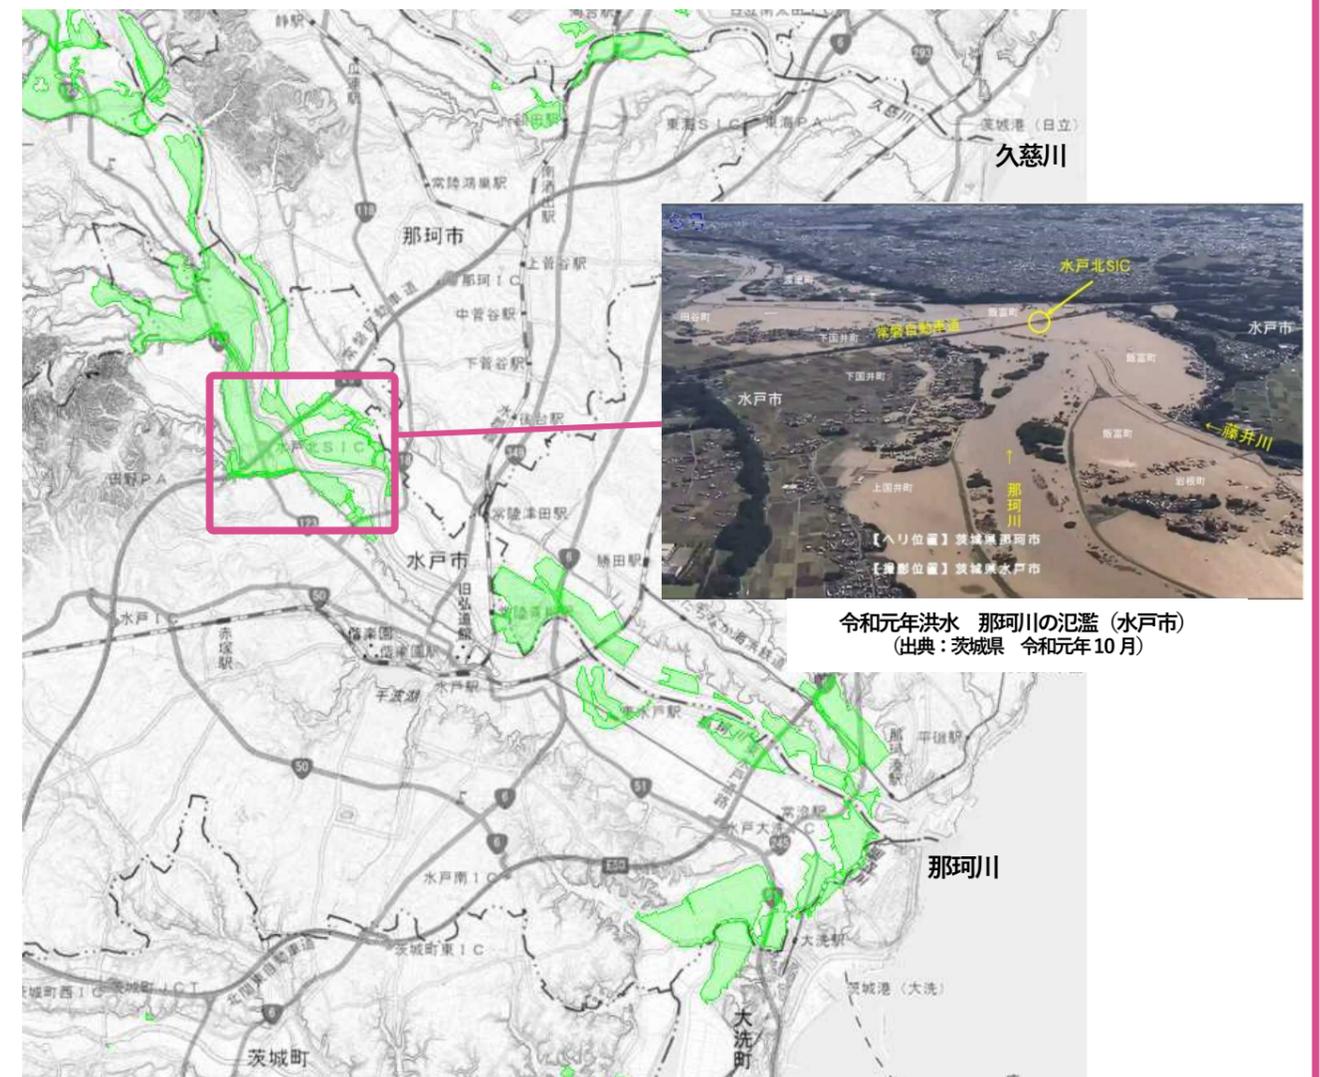
【災害履歴図 (成果図) より】

10月6日に南鳥島近海で発生した台風第19号は、マリアナ諸島を西に進み、一時大型で猛烈な台風に発達した後、次第に進路を北に変え、日本の南を北上し、12日19時前に大型で強い勢力で伊豆半島に上陸しました。その後、関東地方を通過し、13日12時に日本の東で温帯低気圧に変わりました。

那珂川流域の栃木県矢板で戦後最多となる 353mm の日雨量を記録したほか、久慈川流域では基準地点山方 (茨城県常陸大宮市) の上流域の 2 日雨量で昭和 61 年 8 月洪水を上回り、戦後最大となる 255mm を記録しました。

床上浸水：91 戸

床下浸水：313 戸

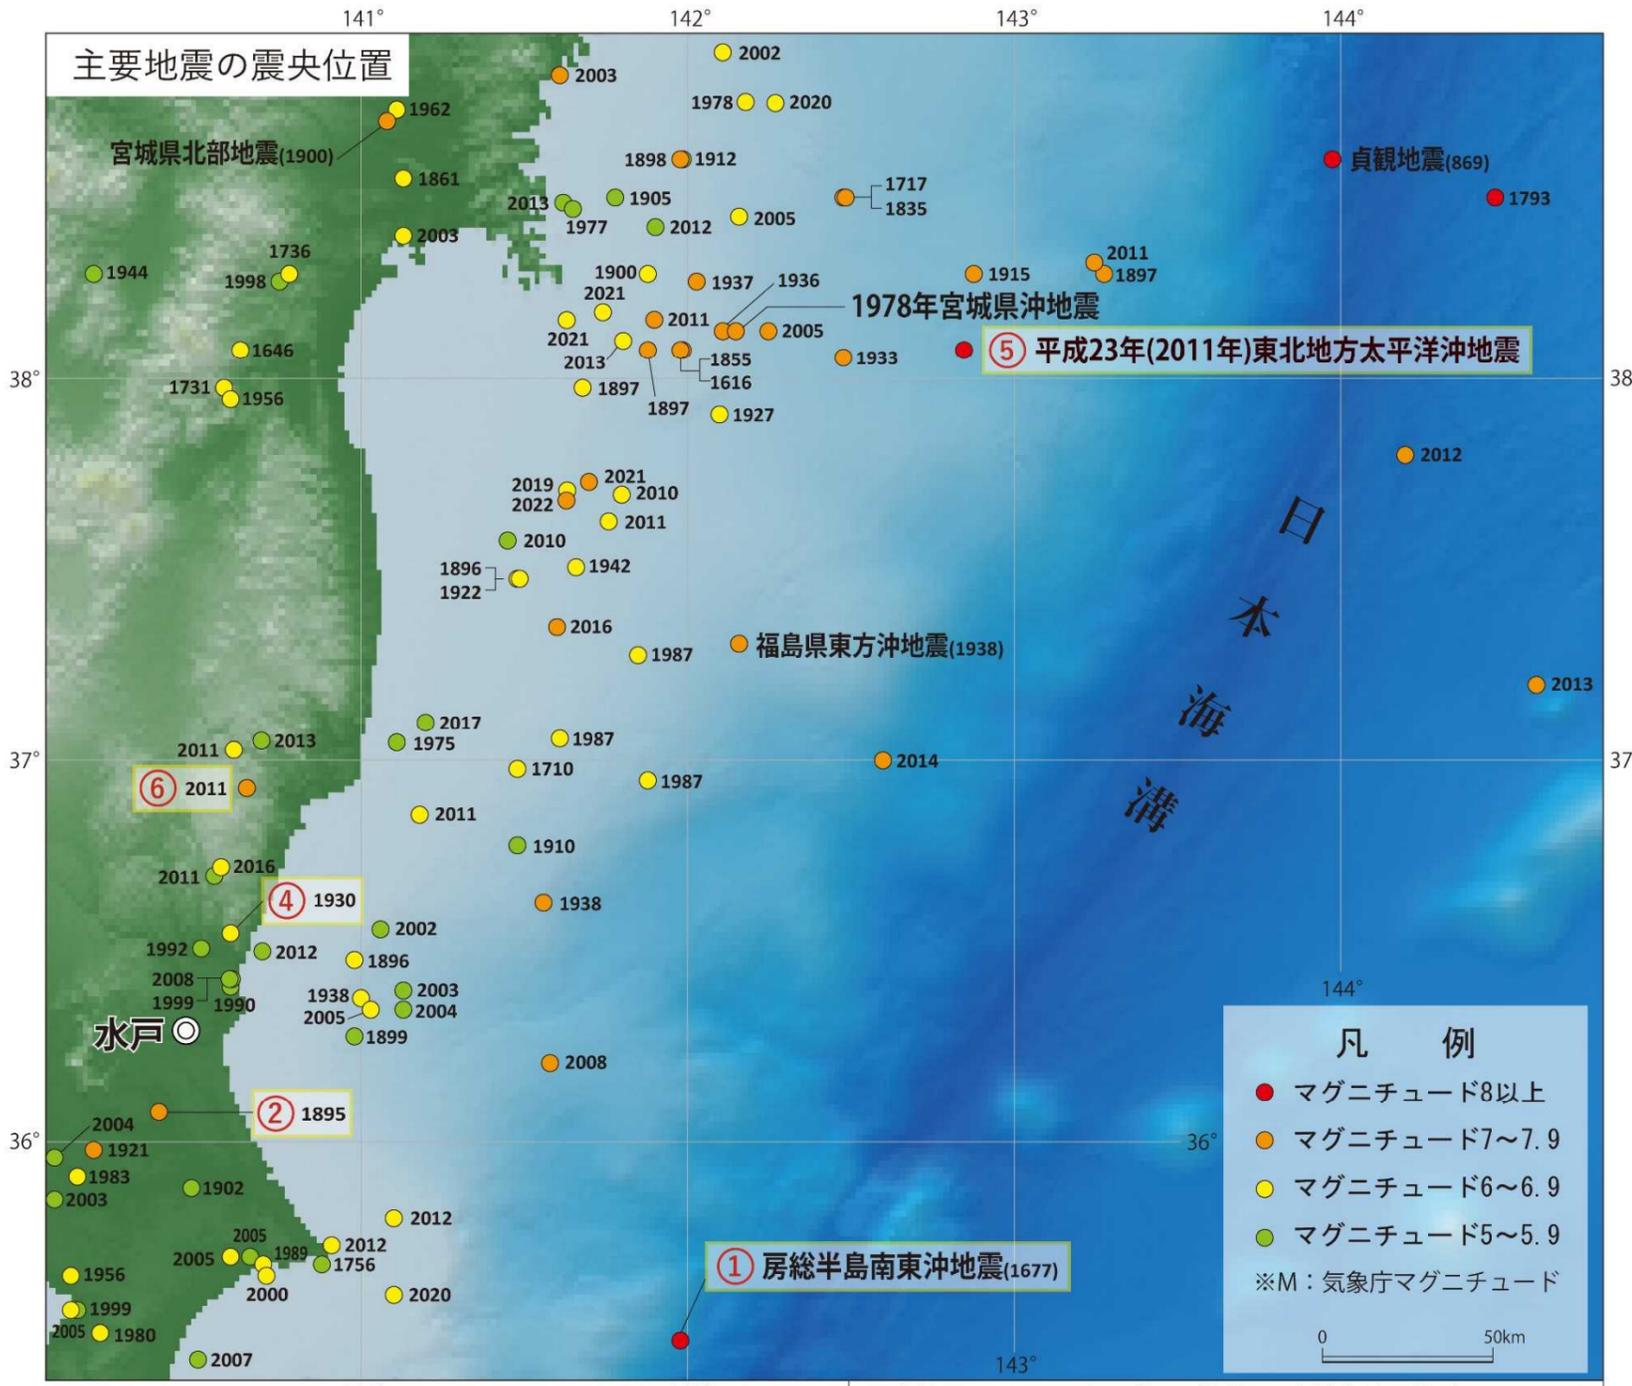
震央位置は、1995年以前は「新編日本被害地震総覧」、1996年以降は「気象庁過去の被害地震」の緯度、経度より作成

水戸地区に影響を及ぼす地震は主に太平洋沖合の三陸沖～千葉県沖で発生する海溝型の地震です。江戸時代以前に発生した1677年の房総半島南東沖地震(M≒8.0)では水戸周辺でも津波による死者があったと記録されています。近年では2011年に発生した平成23年(2011年)東北地方太平洋沖地震(M9)により、家屋の倒壊、地盤の液状化、沿岸部では津波による浸水等の被害が発生しています。

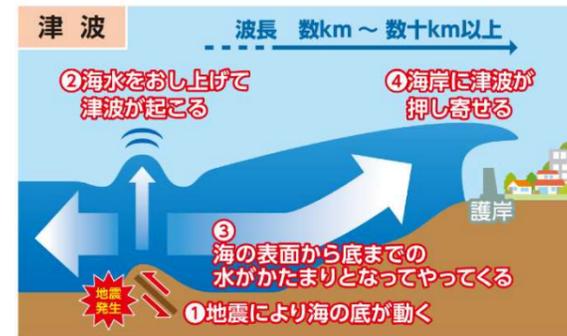
津波は地震による海底地盤の変動により発生し、海の表面から底までの水がかたまりとなって海岸に押し寄せます。このため、海岸に打ち寄せられた津波は、高さや破壊力を持ったまま陸上を駆け上がり、河川を遡上します。

津波の特徴

- ・津波は恐ろしく速い
- ・地球の裏から襲ってくることも
- ・海岸に近づくほど波は高くなる
- ・津波は引き潮から始まるとは限らない
- ・津波は繰り返し襲ってくる
- ・津波は川をさかのぼる

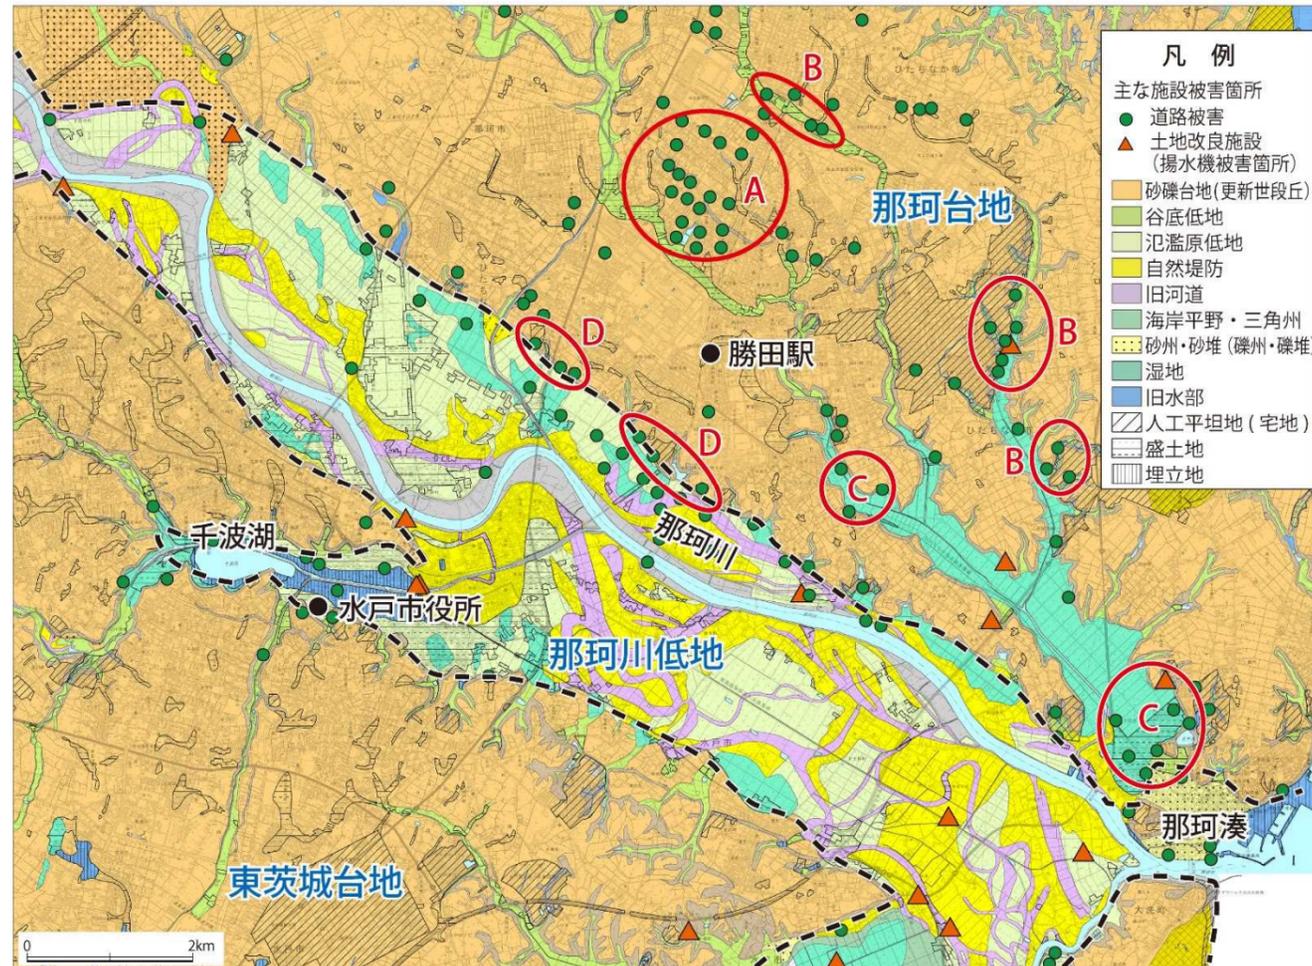
図1. 主な施設被害分布図（道路被害・土地改良施設揚水機被害箇所）

主な施設被害の中で道路被害は地盤が安定している那珂台地の砂礫台地上（図1_A）でも発生していますが、砂礫台地を刻む川沿いの細長い平坦な土地（谷底低地：図1_B）や湿地（図1_C）、砂礫台地と低地との境界付近（図1_D）などの地域で多く発生しています。また那珂川低地では那珂川左岸の湿地や氾濫原低地、旧河道、及び千波湖の東側の埋立地などの地域で発生しています。

道路被害が発生した主な地形	地震災害時の特徴
<ul style="list-style-type: none"> 谷底低地 台地と低地の境界付近 湿地、氾濫原低地、旧河道 千波湖東側の旧水部埋立地 	<ul style="list-style-type: none"> 川によって運ばれた土砂等は一般に柔らかいため、揺れ幅が大きい 崖や斜面の急なところでは斜面が崩れたりする可能性がある 地盤が軟弱なため、相対的に大きな揺れが生じる 開田のため干拓された土地。揺れ幅が大きく液状化が発生しやすい

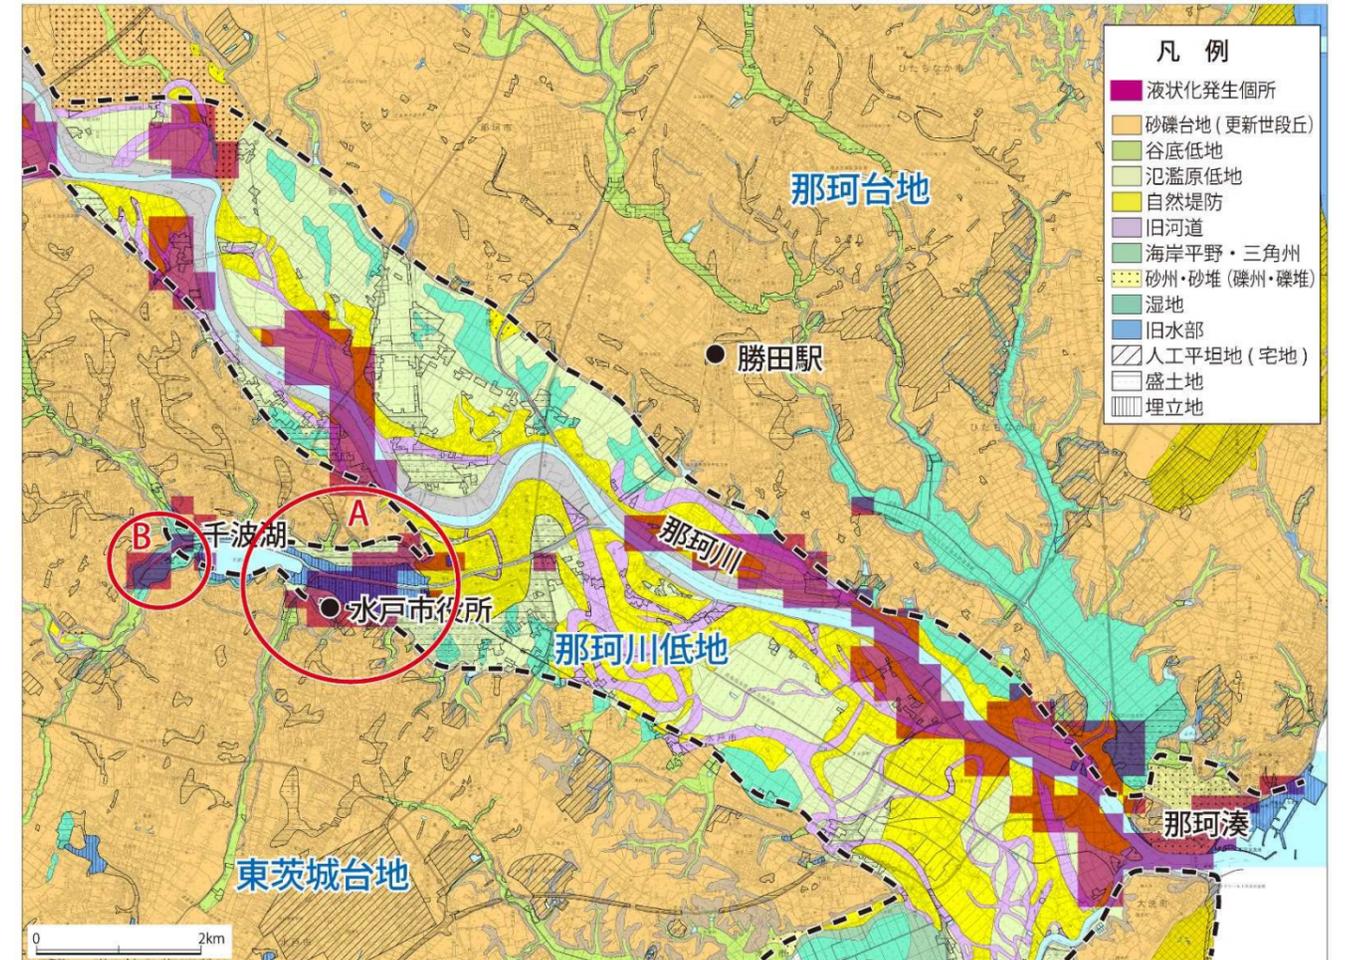
図2. 液状化発生分布図

地盤の液状化は那珂川流域の旧河道や自然堤防、那珂川河口の砂州・砂碓や埋立地などで発生しています。また水戸市役所北側の千波湖埋立地（図2_A）や千波湖西側の湿地に盛土造成した地域（図2_B）でも発生しています。

液状化が発生する条件	液状化被害を受けやすい土地の例
<ul style="list-style-type: none"> 砂地盤であること 砂のしまりがゆるく、締め固まっていないこと ゆるい砂の層が地下水に満たされていること 地震の揺れが大きい（液状化に対する抵抗力より地震力が大きい）こと 	<ul style="list-style-type: none"> 旧河道・旧池沼、新しい埋立地 大河川沿いの沿岸地 砂丘や砂州・砂碓の裾、砂丘と砂丘の間の低地 低地（後背湿地）上に盛土造成した宅地 丘陵地や台地の谷埋め盛土造成地、など

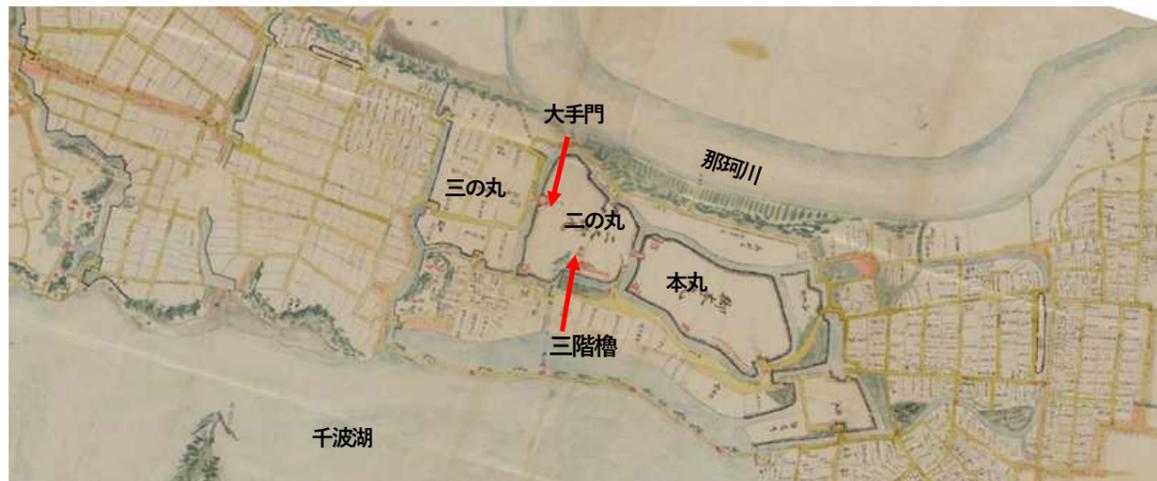
【水戸市】宝永11(1761)年～明和元(1764)年
水戸市立図書館/デジタルアーカイブ より作成

三階櫓は外観三層・内部五階の大型の櫓で、石垣がない代わりに一層目の下部を海鼠壁で覆い、あたかも石垣の上に建っているかのような姿を見せていました。昭和20(1945)年に戦災で焼失するまで、水戸のシンボルとして親しまれました。(一社)水戸観光コンベンション協会/ホームページ より引用

頼房公は三の丸や外堀の整備拡張を行い、二の丸に御殿を造営、併せて三階物見と呼ばれる櫓を建設しました。しかしこの三階物見は明和元(1764)年の火災で焼失、後に再建された際に屋根を銅瓦葺とし、天守らしく鯨を上げ三階櫓(御三階櫓)と呼びました。

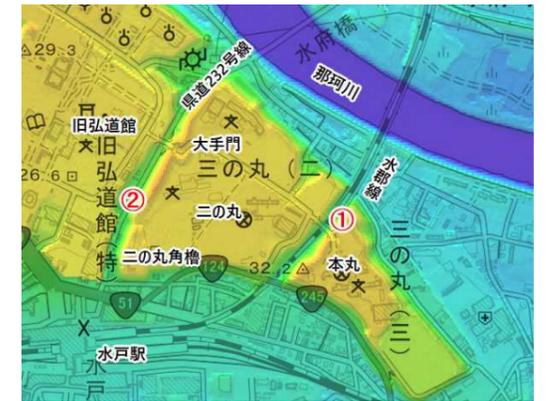
【標高区分図】
国土地理院「基盤地図情報(数値標高モデル)5mメッシュ」より作成

- ① 本丸の西側には深さ20m程度の堀があり、現在堀底にはJR水郡線が通っています。
- ② 二の丸の西側には深12m程度の堀があり、現在堀底には県道232号が通っています。

かつて堀として造られた切土地を現在は鉄道と県道の通り道として利用されています。
