土地分類基本調査（土地履歴調査）  
説 明 書

札 幌

令和 7 年 3 月

国土交通省

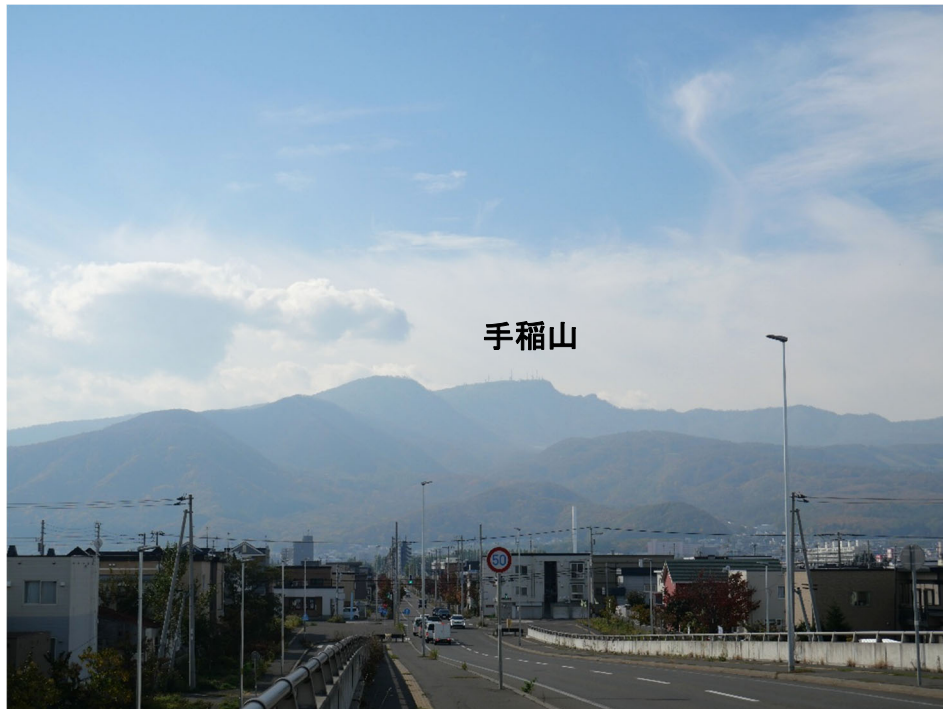
写真 3-1 手稲山と周辺の山稜(札幌市手稲区新発寒地区から撮影)

手稲・藻岩山地は、手稲山（1023m）、藻岩山（531m）を含む山地で、調査地域の南西縁に位置する。北東側は、銭函・手稲台地や札幌扇状地に接している。地質は新第三紀の安山岩・玄武岩質安山岩からなる溶岩・火砕岩が主体である。

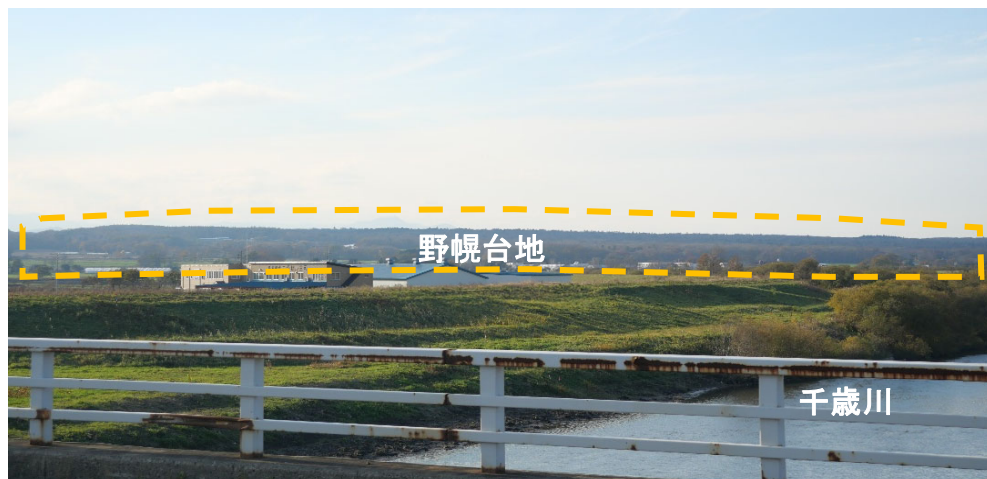
写真 3-2 野幌丘陵(千歳川広幌橋から撮影)

野幌台地は、厚別川と千歳川に挟まれた台地で、調査地域の東部に広く分布している。また、本調査では厚別川の西側の台地についても野幌台地に含めて区分した。野幌台地の本体は滝野丘陵の北東側に隣接しており、標高は滝野丘陵より低く、概ね100mに満たない。南部の滝野丘陵に近い範囲と、北部の半島状の範囲では、性格が異なる。北部は地殻変動によって形成された台地であり、南部はそれを滝野丘陵と同じ更新世の火砕流堆積物が覆っている部分が多い。北部は相対的に起伏が小さく、南部は河川による侵食が目立つ。厚別川の西側の台地は河床からの比高が40～50mで、地表面は比較的起伏に富んでいる。この段丘堆積物は火山性の堆積物で覆われている。

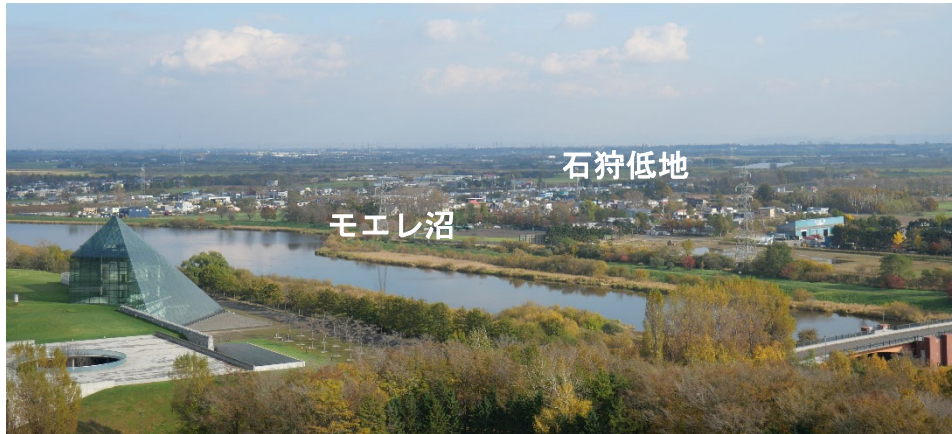
写真 3-3 石狩低地の河跡湖(モエレ沼公園から撮影)

石狩低地は、海岸から約 6km 内陸にある紅葉山砂丘より内陸側に広がる低湿地帯である。とても平坦であり、標高は 10m に満たない。この低地は、石狩川・旧豊平川・厚別川・伏籠川(古豊平川)・発寒川など各河川が運搬してきた土砂によって埋められた沖積低地と、沼や河川の自然堤防間に生成された泥炭地からなっている。また、この低地には、かつて河川が自由奔放に流れ、幾度となく流路を変えたことを示す河跡湖や名残り川がみられることも特徴のひとつである。代表的な河跡湖としては、モエレ沼やペケレット沼などがあげられる。

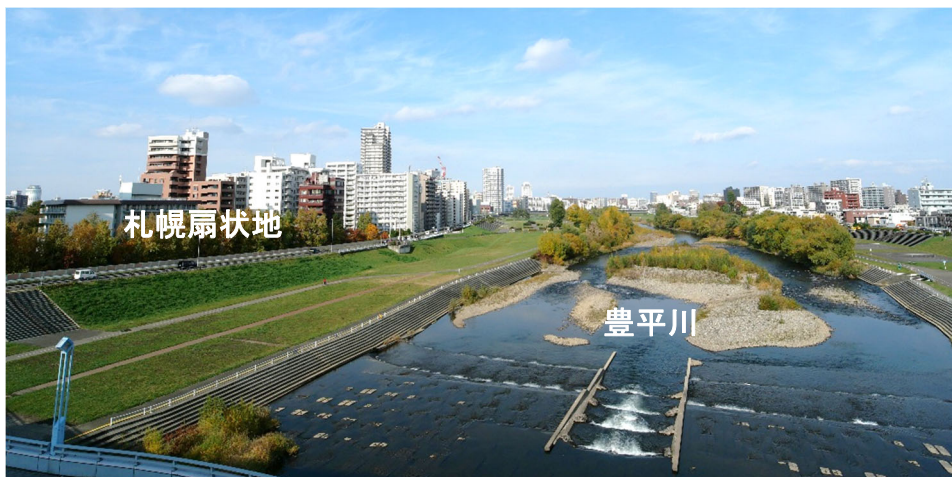
写真 3-4 札幌扇状地を中心に形成されている市街地と豊平川

調査地域の中央には、豊平川や発寒川が低地に流出する箇所には緩扇状地や扇状地が形成されており、札幌の市街地はこの札幌扇状地を中心に形成されている。豊平川の扇状地は比較的勾配が緩く本調査では緩扇状地に区分した。

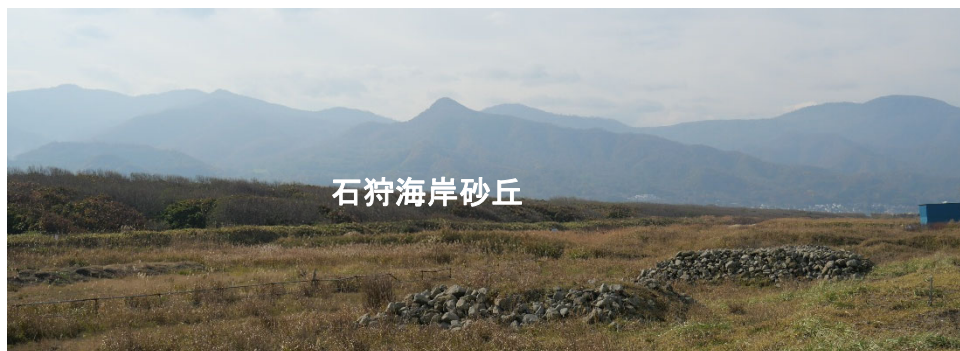
写真 3-5 石狩海岸砂丘(小樽市銭函地区)

花<sup>ばんなぐろ</sup>畔砂丘地は、石狩低地の北西側、石狩湾沿岸部に広がっている砂丘等であり、現海岸沿いの石狩海岸砂丘、海岸から約 6km 内陸に海岸線とほぼ並行する紅葉山砂丘、及びこれら 2 つの砂丘の間に広がる砂州・砂堆（礫州・礫堆）から構成される。石狩海岸砂丘は、石狩湾を望む石狩平野の前縁部であり、銭函海岸から石狩川河口まで約 20km、細長く続いている。高さは概ね 10m 程度、幅は 200～300m である。紅葉山砂丘は、約 6 千年前の縄文海進時の海岸線であると考えられ、標高は最高で 20 m 近い場所もあり、幅は 500～1000m である。

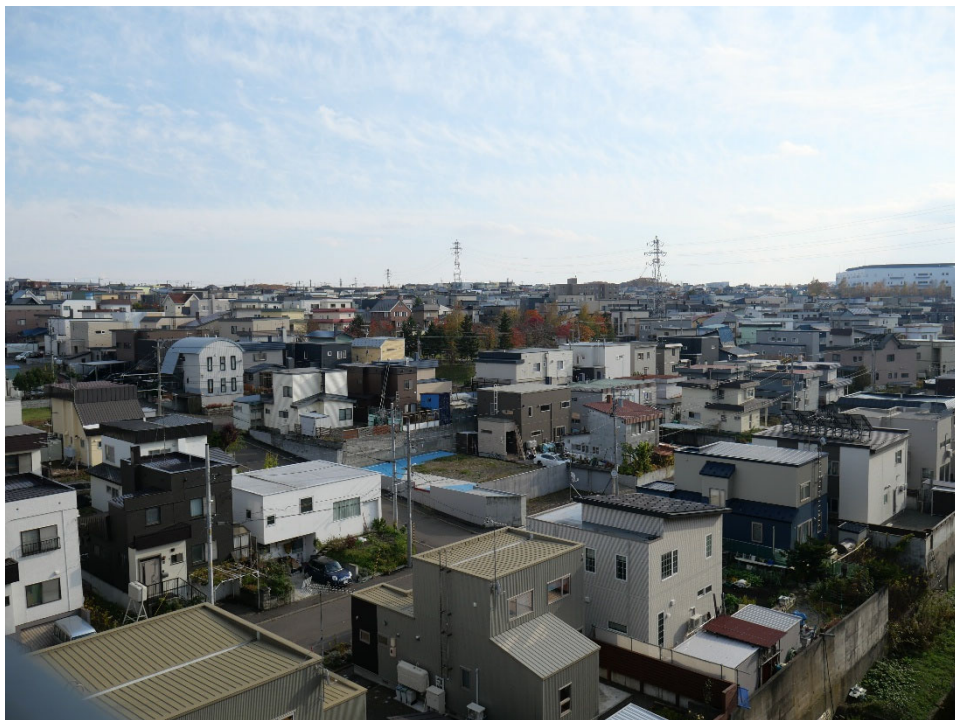
写真 3-6 丘陵地の宅地開発が進む札幌市南部(札幌市清田区)

戦後の高度経済期以降は、特に札幌市街地が急激に拡大し、野幌台地の西部や、石狩低地などで大規模な造成を伴う市街化が急速に進んでいる。江別市、北広島市も、現在は札幌市の市街地との境界がなくなっている範囲もある。

地震の影響で札幌市内の各地で多数の水道管の破裂や地盤沈下が発生し、特に札幌市南東部の丘陵地帯に位置する清田区等の住宅街で数十の民家が損壊した。特に同区内の里塚地区は、火山灰質の砂質土により谷を埋め立てた盛土造成地で、台風第 21 号の影響により地下水位が高かったところ、地震動により地下水位以下の土の層が液状化し、標高の低い箇所から噴出したことにより住宅被害が大きかった（内閣府, 2019）。

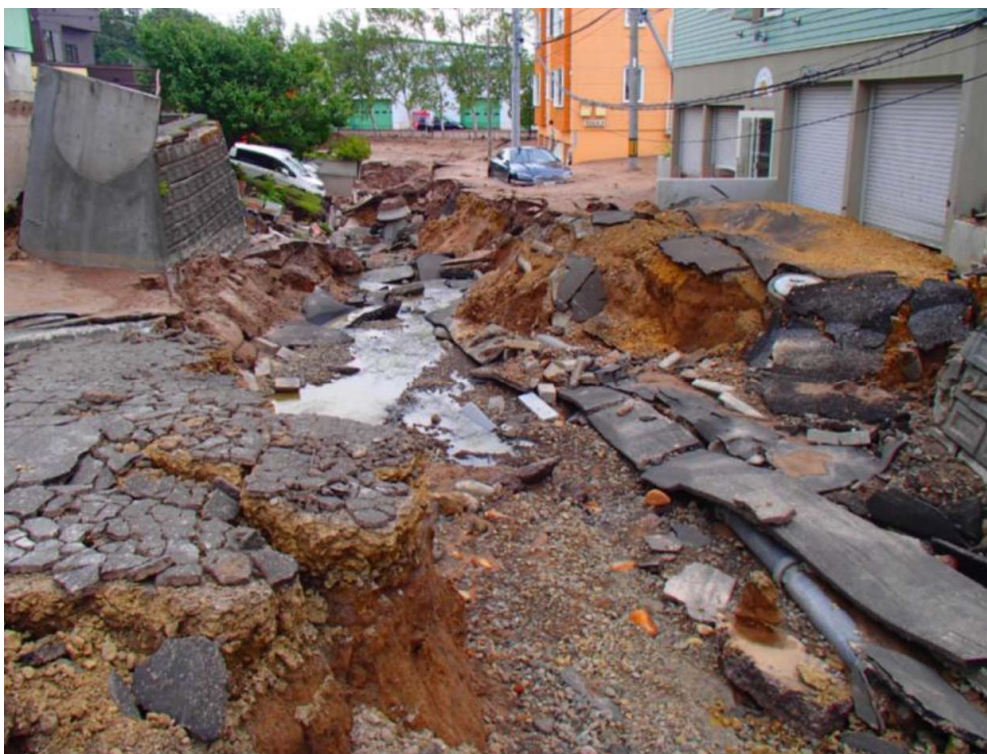
調査地域では札幌市南東部や北広島市での造成地において地盤災害が発生し、不等沈下や盛土のり面、擁壁の崩壊などによる道路、上下水道のライフライン施設、家屋等に被害が生じた（写真 5-1、5-2）。

写真 5-1 液状化による沈下と土砂の流動による堆積

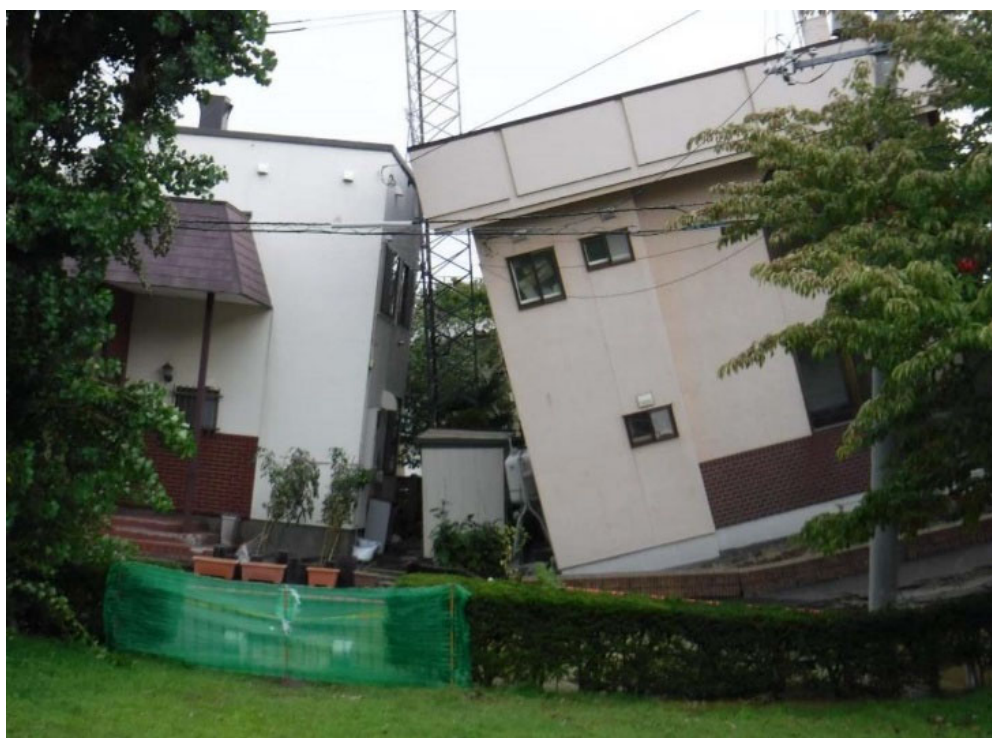
写真 5-2 液状化による不等沈下で傾いた家屋

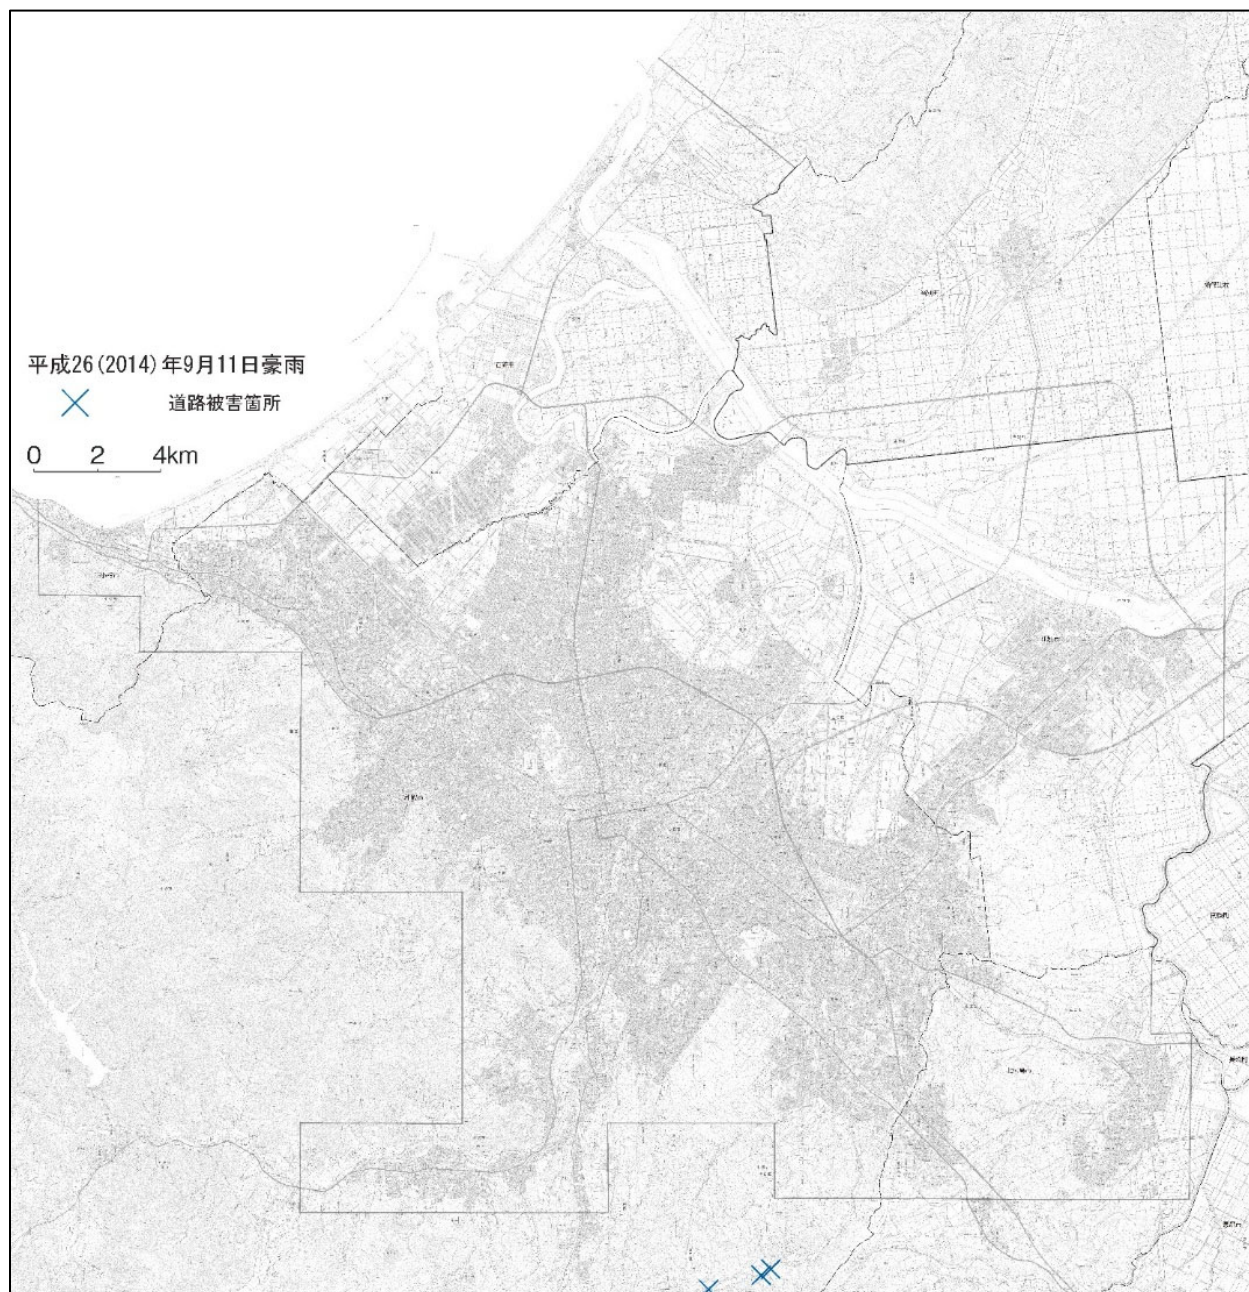
図 5-9 平成 26(2014)年 9 月 11 日豪雨の被災状況  
(本調査による GIS データ及び「災害履歴図」を加工)

この水害は局地的な豪雨により、厚別川の上流部が増水し、土木構造物などに被害があった。さほど広くない流域のため、設計上の流量、流速を大きく上回ったものと思われる。
