小縮尺土地保全基本調査

縮尺12.5万分の1

土地保全図付属資料

(滋賀県)

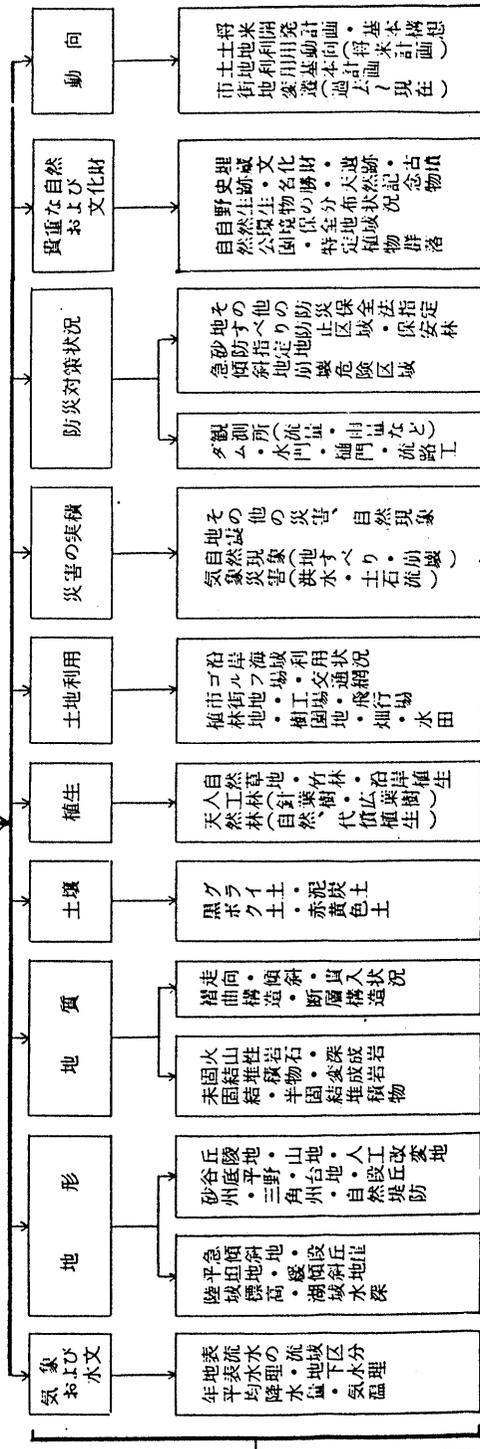
STEP. AA 広域ユニットの設定  
Regional setting

STEP. A 調査対象地域の設定  
Determining study area

STEP. B 環境基礎資料の収集・整理・編集

Inventory survey of various environmental elements

環境基礎資料の地図化

Mapping of each basic environmental elements

以下、各段階ごとに調査内容の概要を示す（図1-2-2を参照）。

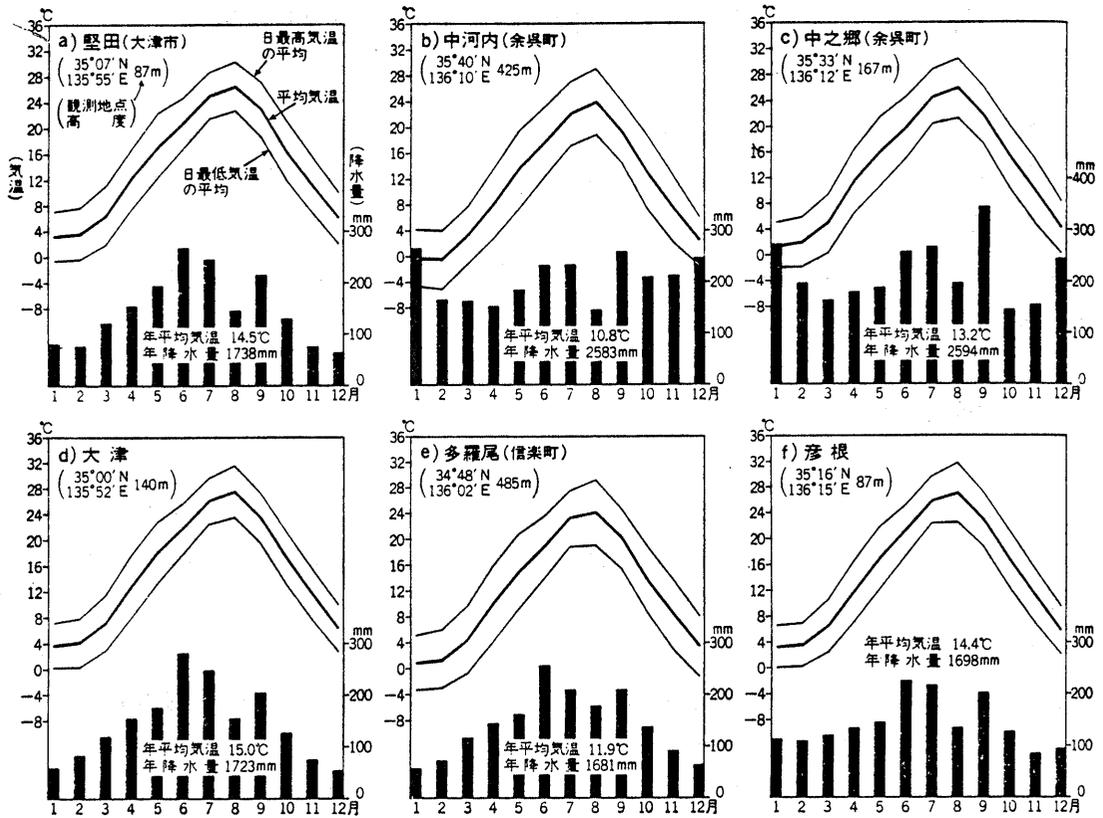
図3-1-1 滋賀県の代表地点における気温と降水量の年変化<sup>90)</sup>  
 (「気象庁観測技術資料第36号 1941~1970」により吉野正敏作成)

毎月の平均気温の変化はほとんど南北の差が認められない。それよりは琵琶湖沿岸の平地と盆地周辺の山地との間に著しい差異がみられる。1月の平均気温は湖岸や平地では湖北でも3℃以上であるが、周辺の山地では湖北・湖南ともに約0℃である。8月の平均気温は沿岸部で26℃内外で、周辺山地は24℃以下である。これは近江盆地が盆地気候の特性をもつことと、湖の水による気温緩和作用によるものであろう。

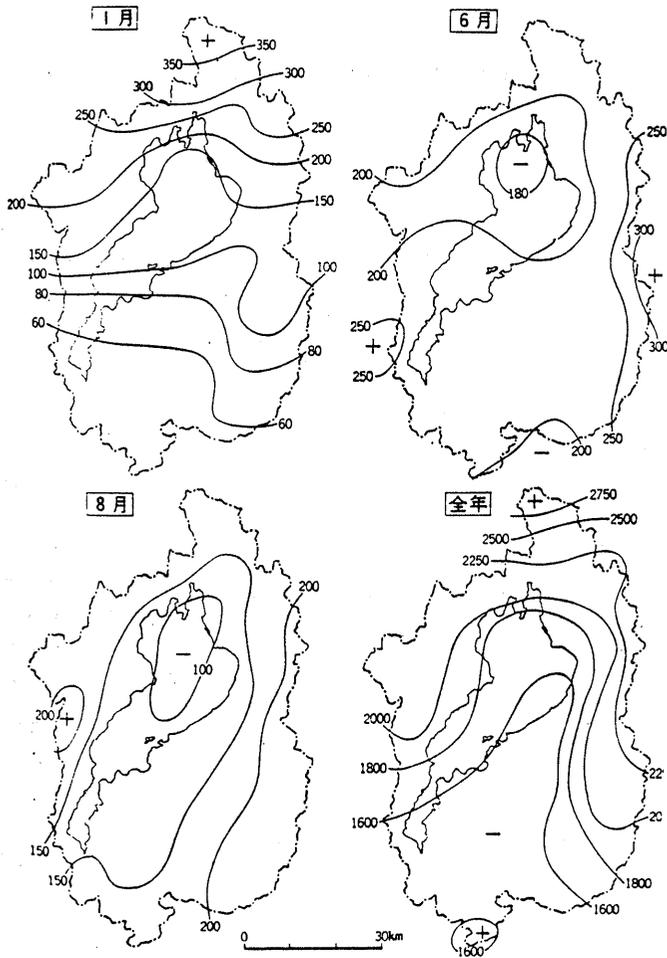
図3-1-3 滋賀県における降水量(mm)の分布<sup>90)</sup>  
 (「気象庁観測技術資料第13号 1959」により吉野正敏作成)

月降水量の分布は、図3-1-3のとおりである。降水量分布の特徴は冬に現れる。1月の平均降

水量は湖南では70mm以下であるが、湖北では150mmを越え、北西の県境では300mmにも達する。冬の降水量は雪として降るものがほとんどである。湖北は日本の深雪地帯の南西端で平均最深積雪は山地で3mに及ぶところもあるが、平地では県南部で10~20cm、県の北部では約2mである。年降水量は冬の多雪の結果、湖北の山地で3,000mm近くにも達し、湖南の平野部では1,600mm以下で、瀬戸内式気候に近い。

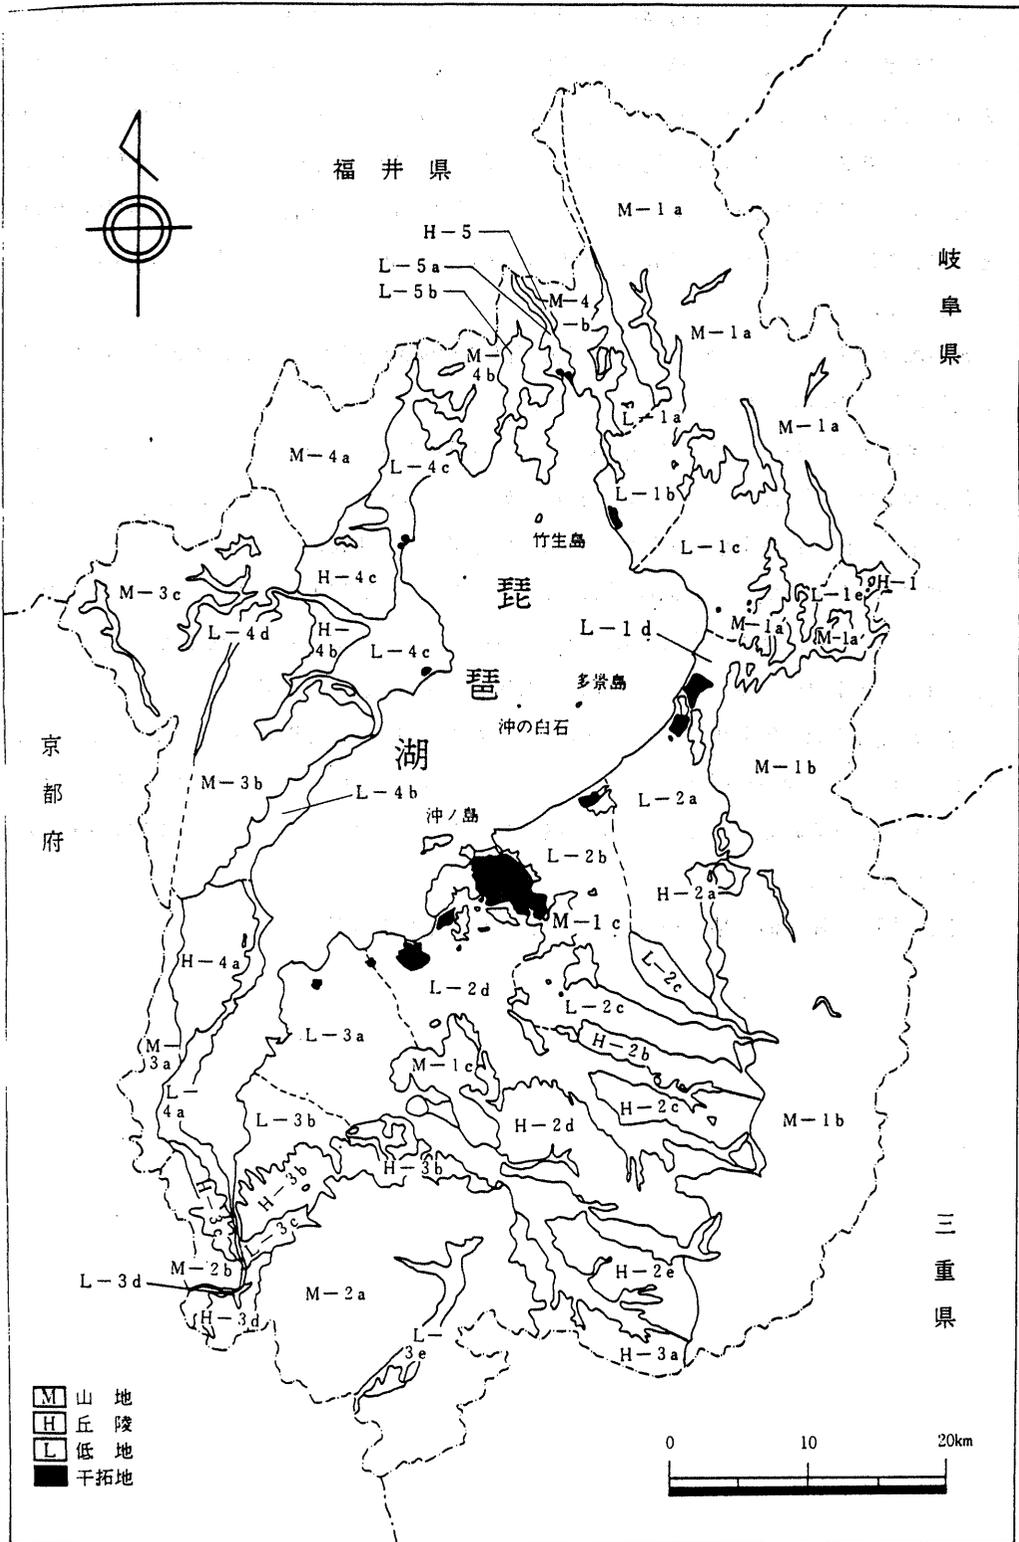
図3-1-4 滋賀県地形区分図<sup>12)</sup>

M-4	北部山地 <ul style="list-style-type: none"> <li>— a 野坂山地</li> <li>— b 湖北山地</li> </ul>	H-5	沓 掛 丘 陵	L-5	湖北低地 <ul style="list-style-type: none"> <li>— a 大川低地</li> <li>— b 大浦川低地</li> </ul>

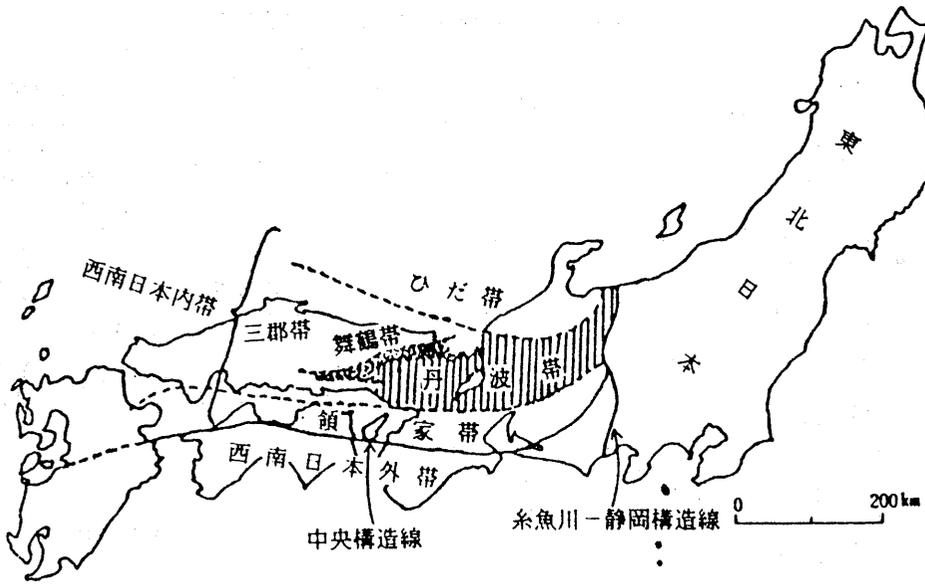
図3-1-5 日本の地質構造区分と滋賀県の位置<sup>1,2)</sup>

滋賀県の地質は、日本の地質構造からみると、西南日本内帯に属し、その中でも丹波帯（丹波―美濃帯）といわれる地質構造区分に属している（図3-1-5）。基盤は、秩父古生層で琵琶湖の周囲に広く分布し、これを貫いて花崗岩が各地に露出している。これらの基盤の上には新生代第三紀中新統の鮎河層群が鈴鹿山脈西麓に分布し、鮮新―更新統の古琵琶湖層群が主に湖の南東、南、西側部の丘陵を形成している。丘陵の周辺部には段丘層がみられ、平野部に移行する。構造的には第四紀の六甲変動により生成された「近畿トライアングル」の北端部にあたる（図3-1-6）。

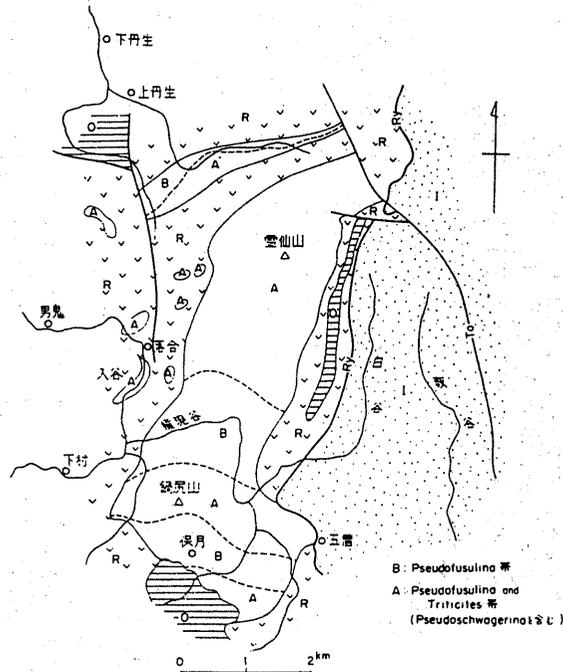
図3-1-7 霊仙山石灰岩層の石灰岩主岩体におけるフズリナ帯の分布図<sup>1,2)</sup>  
(宮村 学 1976)

最も広い分布は、霊仙山東方の幾里谷層群（宮村，1976）である。この他に、チャート、泥質岩等と互層をなして広く存在する。

I : 幾里谷層群 R : 霊仙山石灰岩層 O : 大君ヶ畑層 Ry : 霊仙山衝上 To : 時山断層

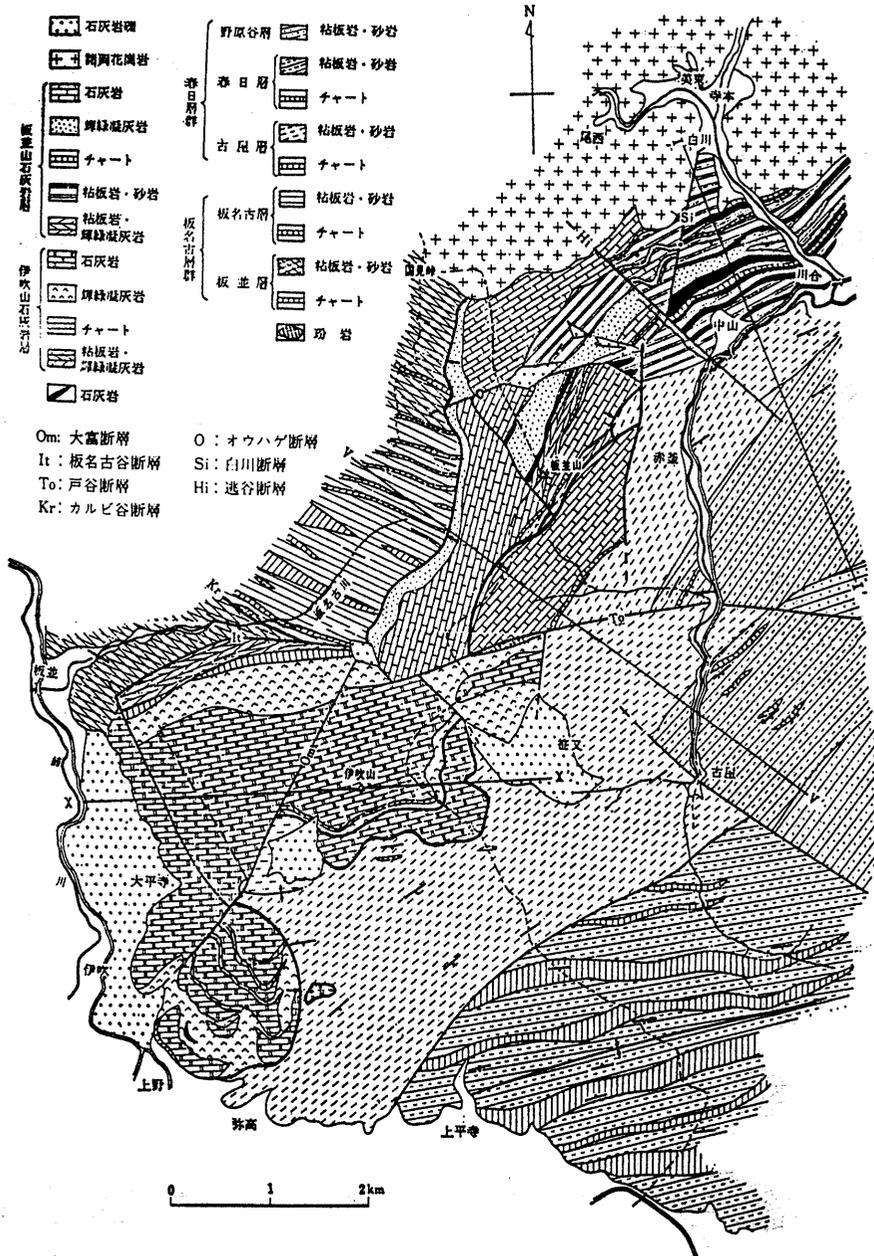
図3-1-8 伊吹山地地質図 (宮村 学 1967)<sup>12)</sup>

泥質岩の他に頁岩，シルト岩，粘土岩，砂泥互層をなす部分などが含まれている。また，他に分類できないものもすべてこの中に含めた。たとえば，伊吹山地付近以北は，Ps1とした地域が非常に多いが，実際には砂岩層やチャート層が存在する。また，御池岳及び愛知川上流の一部，比良山地釣瓶岳北方も同様である。

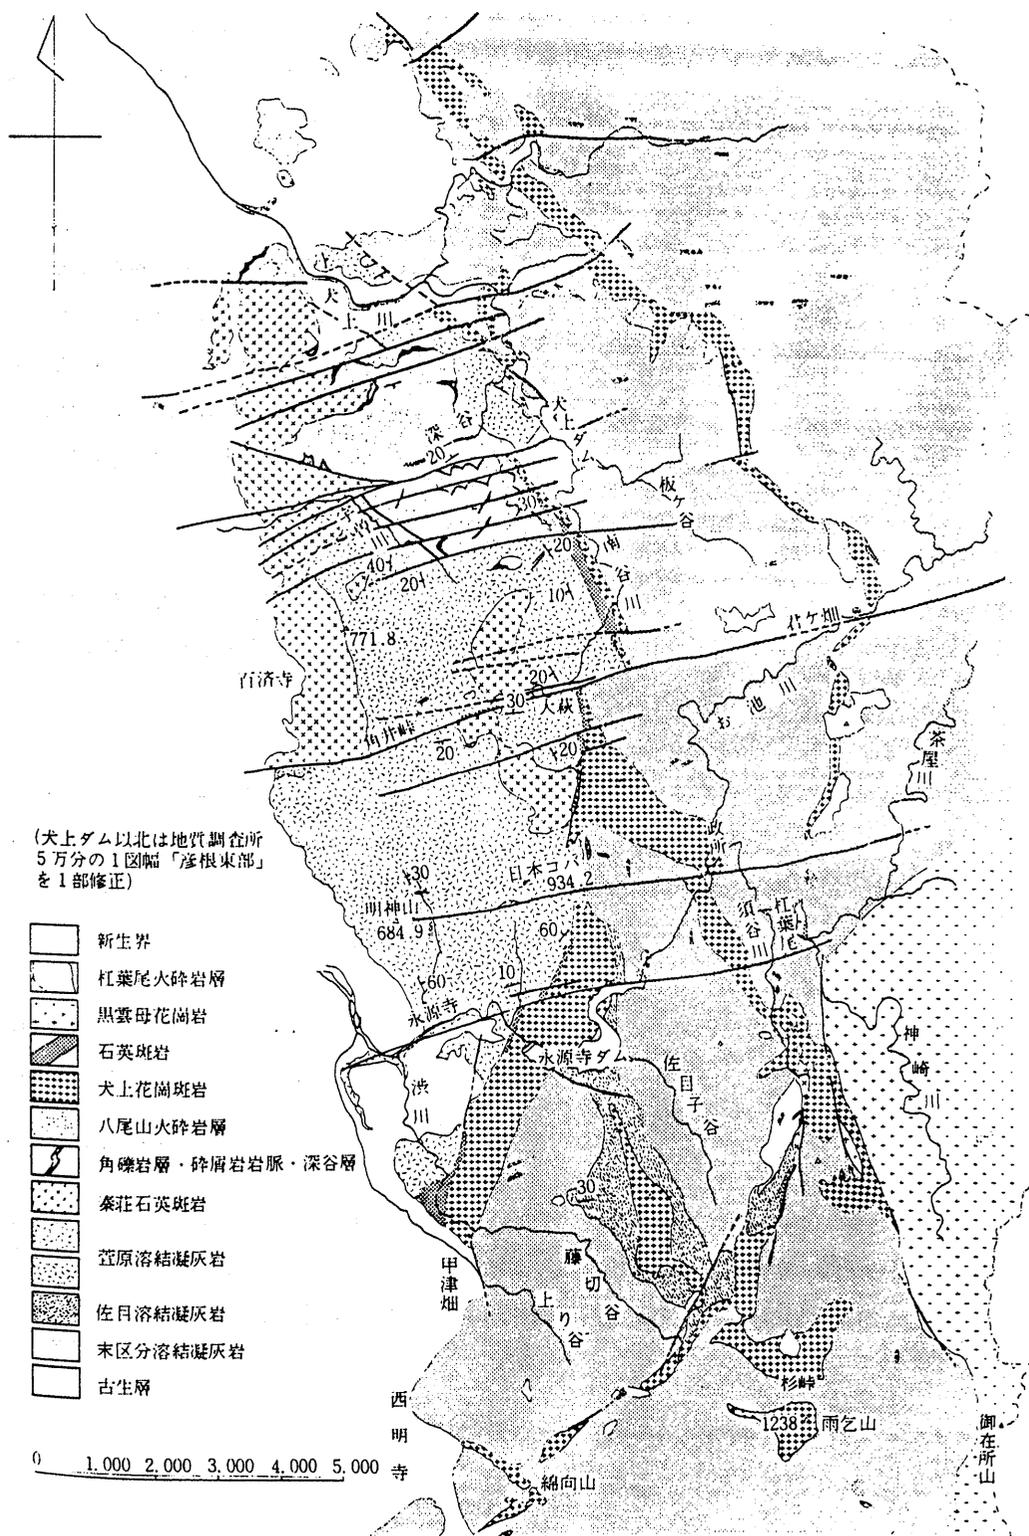
図3-1-11 主岩体溶結凝灰岩分布域地質図<sup>12)</sup>

湖東平野に島状に孤立する布施山、雪野山、瓶割山、箕作山、観音寺山、安土山、鶴翼山、長命寺山、荒神山、沖島の山塊は、溶結凝灰岩とこれを貫く花崗斑岩でできている。これらの湖東流紋岩類は、それぞれの対比が困難で現在その層序は不明である。

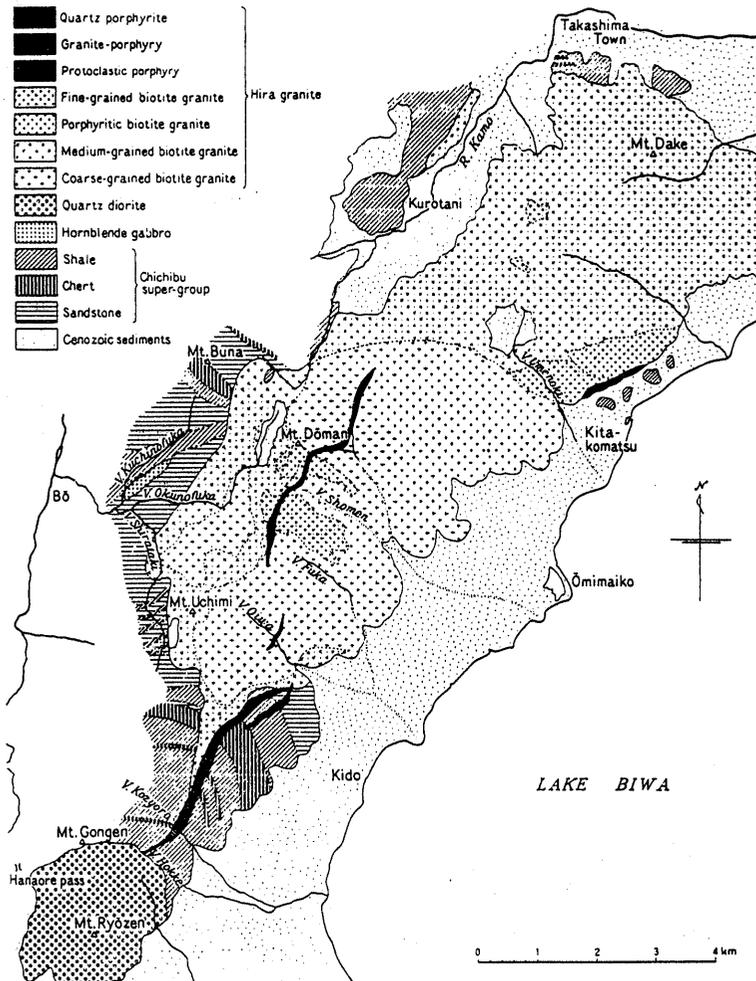
図3-1-12 比良花崗岩周辺の地質図 (吉沢ほか 1965 原図)

本岩体は、比良山地の南北約18km、東西4kmの範囲に山地の東側に偏る形で進入していて、細粒、中粒、粗粒の黒雲母花崗岩及び斑状黒雲母花崗岩からなり、分布面積の大部分は中粒、粗粒の黒雲母花崗岩で占められている。北小松の北方及び堂満山付近には斑状のものが分布している。

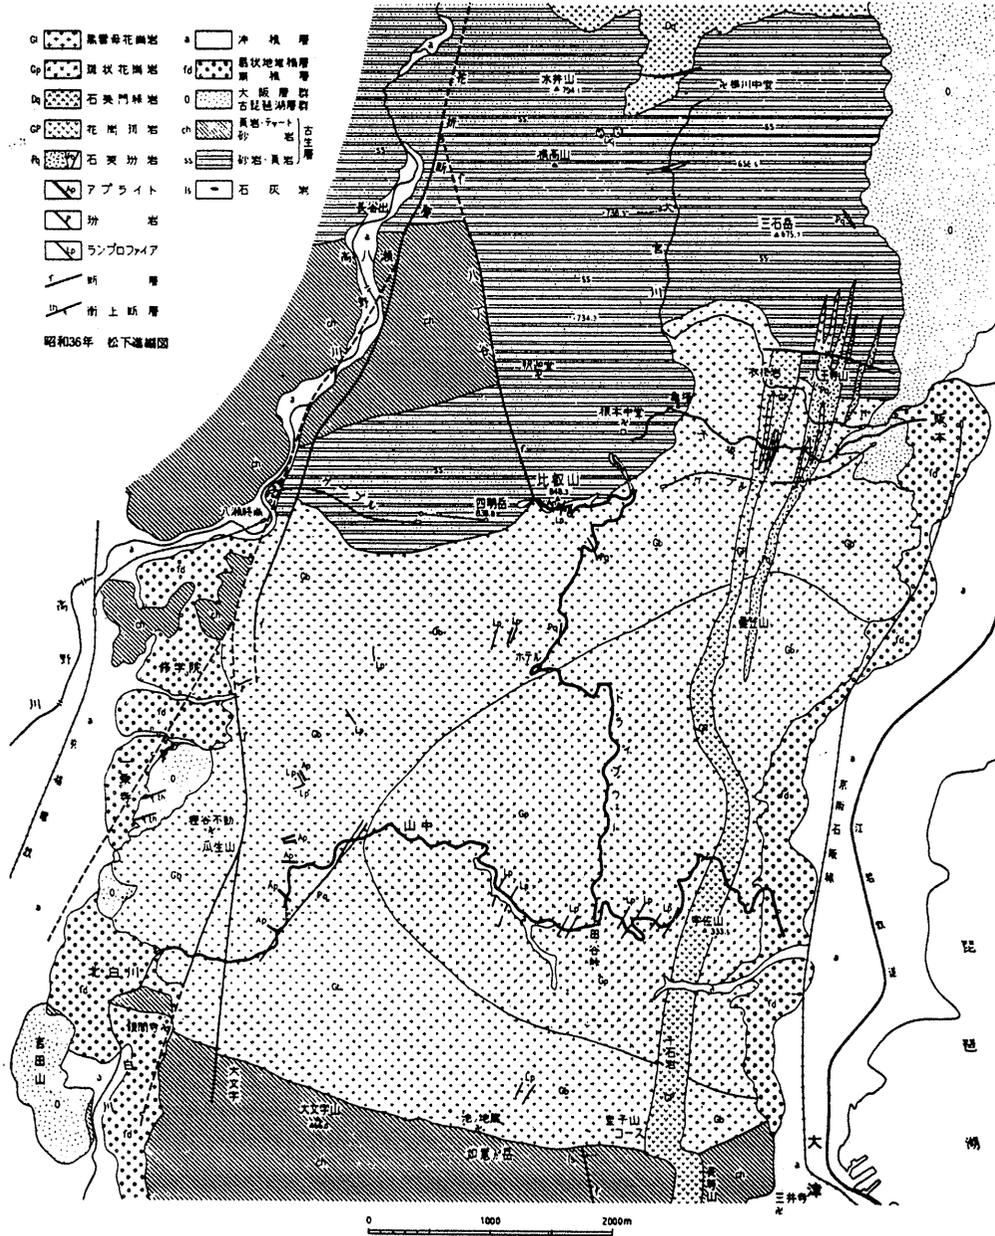
図3-1-13 比叡山付近地質図 (松下 1961 原図)

本岩体は、北白川花崗岩あるいは山中花崗岩とも呼ばれ、比叡山と大文字山間に東西、南北数kmの岩株をなして古生層中へ進入し、南北の古生層の砂岩、頁岩は接触変成を受け、ホルンフェルス化して高く残り、花崗岩体は風化剝削が進んで低くなっている。本岩体は黒雲母花崗岩からなり岩体中には、アルカリ長石の斑晶をもつ斑状花崗岩が広く分布し、これが岩体の核をなしている。

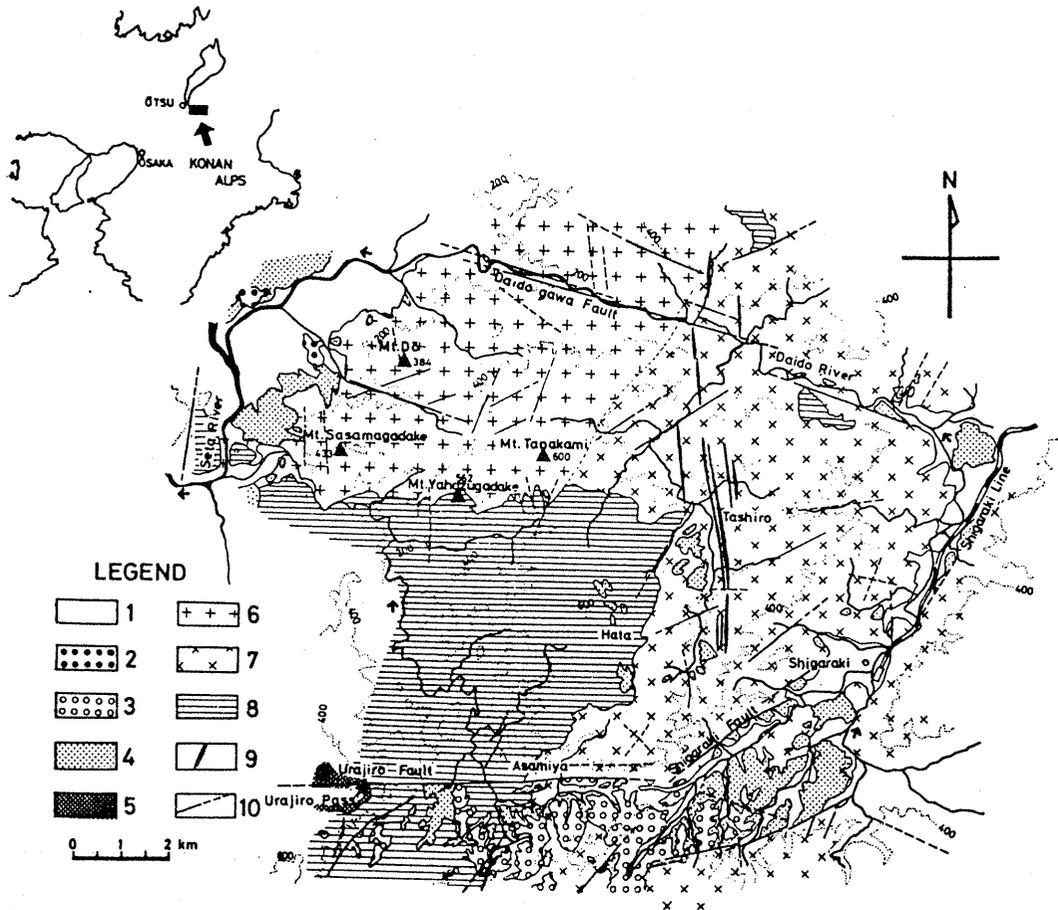
図3-1-14 湖南アルプス周辺地域地質図 (横田 1974 原図)

大津市太神山一帯から甲賀郡南西部及び野洲町にかけて分布するものは田ノ上花崗岩と三雲花崗岩に区分されている。田ノ上花崗岩は岩相が変わり易く、ペグマタイト脈が多くて優白質である点が比良花崗岩に似ており、東方の三雲花崗岩は、岩相が単純でペグマタイト脈が少なく斜長石の多い比叡山花崗岩に類似しているとされる。ともに粗粒、中粒の黒雲母花崗岩で、三雲花崗岩中にも田ノ上花崗岩に似た小岩体の進入がみられる。

1. 沖積層, 2. 段丘堆積層, 3. 信楽礫層, 4. 古琵琶湖層群, 5. 綴喜層群, 6. 田ノ上花崗岩,
7. 三雲花崗岩及び領家花崗岩 (朝宮～信楽以南?), 8. 古生層, 9. アプライト質岩脈,
10. 断層点線は地形等高線 (200m間隔) を示す。

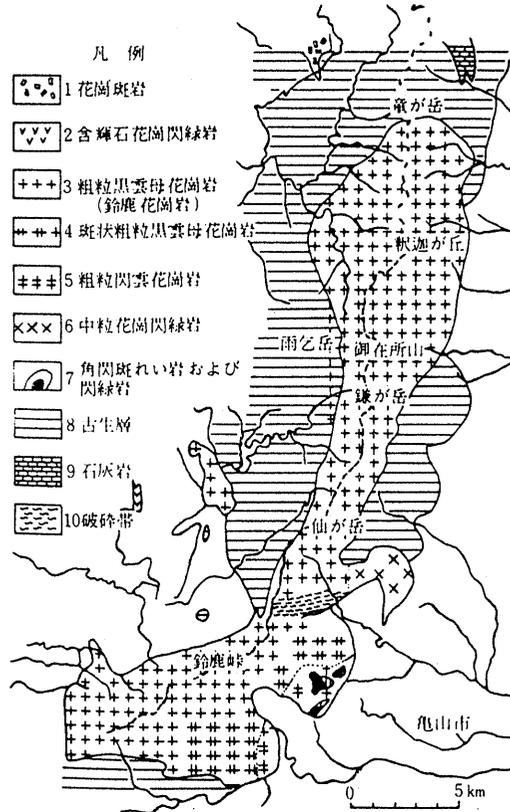
図3-1-15 鈴鹿山脈の地質図 (緒方 1959 原図一部改) <sup>12)</sup>

鈴鹿山系南部の分水嶺に沿って御在所岳から南へ約30km, 東西約8kmにわたって分布し, 本体から離れた南西部の土山町鮎河, 猪ノ鼻に分布する小岩体も同質のものである。本岩体は粗粒~中粒の黒雲母花崗岩が大部分を占めている。

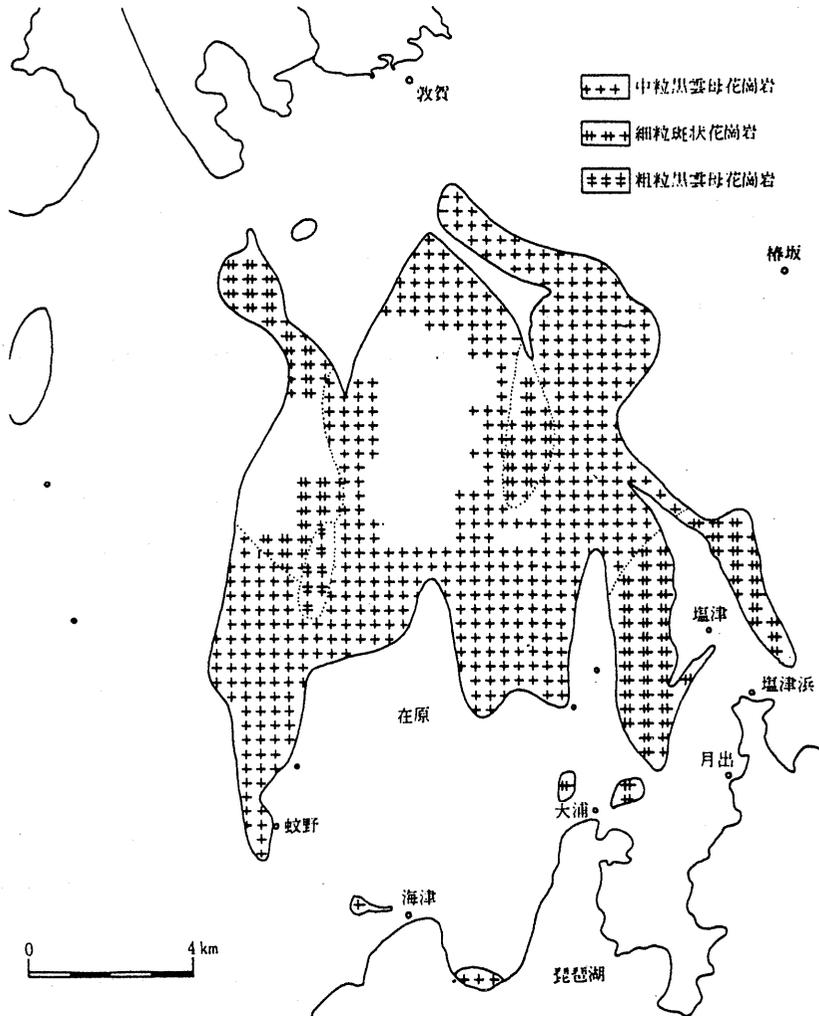
図3-1-16 江若花崗岩分布図 (吉田 1977 原図)

高島郡北部, 伊香郡西部から福井県にかけて南北約15km, 東西約10kmに及んで分布している。本岩体から離れて南部の海津大崎や竹生島の小岩体も, これに属するものと考えられる。粗粒~中粒の黒雲母花崗岩が主体で, 斑状を示すもの両雲母や角閃石を含む部分もかなりみられる。

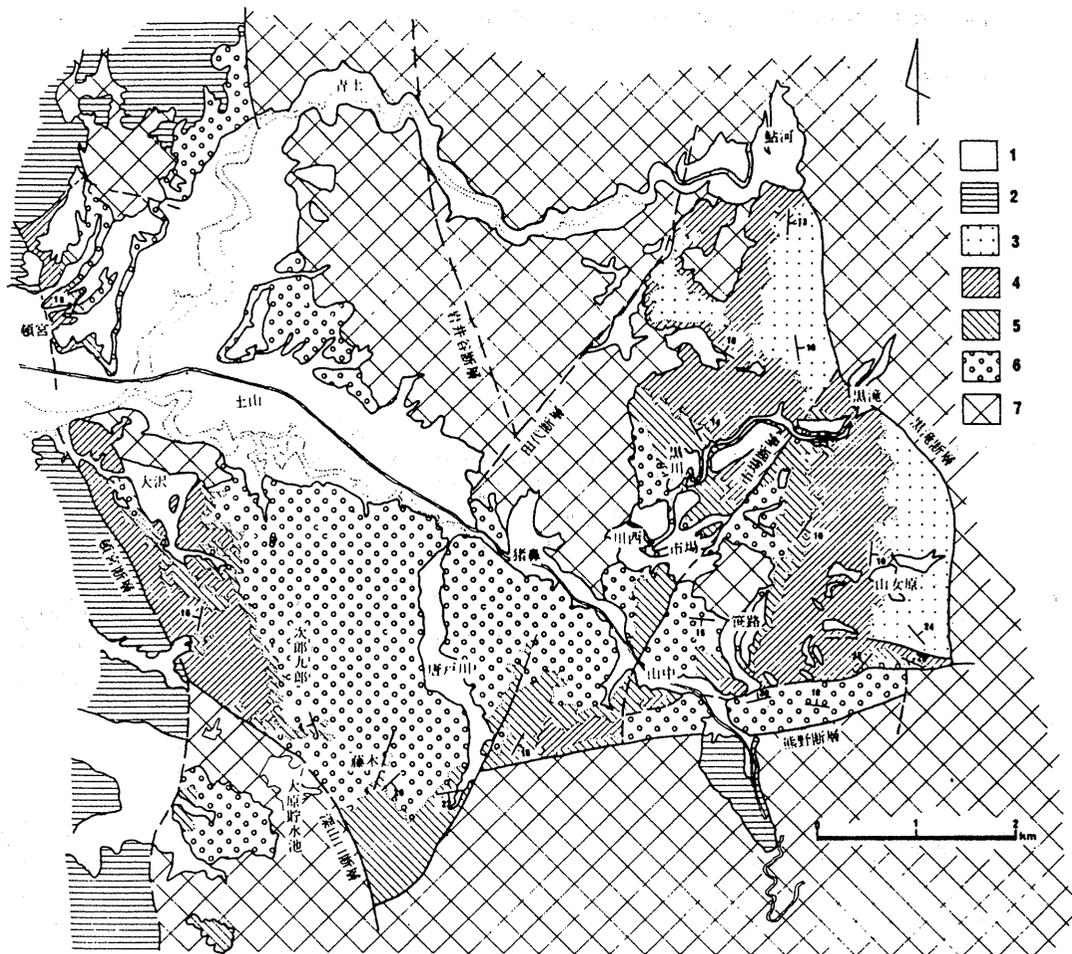
図3-1-17 鮎河層群地質図<sup>12)</sup>

鮎河層群の東部地域にのみ分布し、北方の鮎河地域ではVicarya, Vicayellaなどの汽水性の貝化石を産するのに対して、山女原地域では浅海性の貝化石を多産する砂岩あるいは泥岩が何層かみられる。下位の中部層（A2）の上部と本層の下部からはイルカ類やサメの歯の化石を産し、また、本層で、その上位に岩相変化の激しい砂岩及び泥岩の最上位層がみられる。

- 1：沖積層・段丘堆積層 2：古琵琶湖層群 3：山女原累層 4：上ノ平累層 5：千谷累層  
6：唐戸川累層 7：基礎岩類

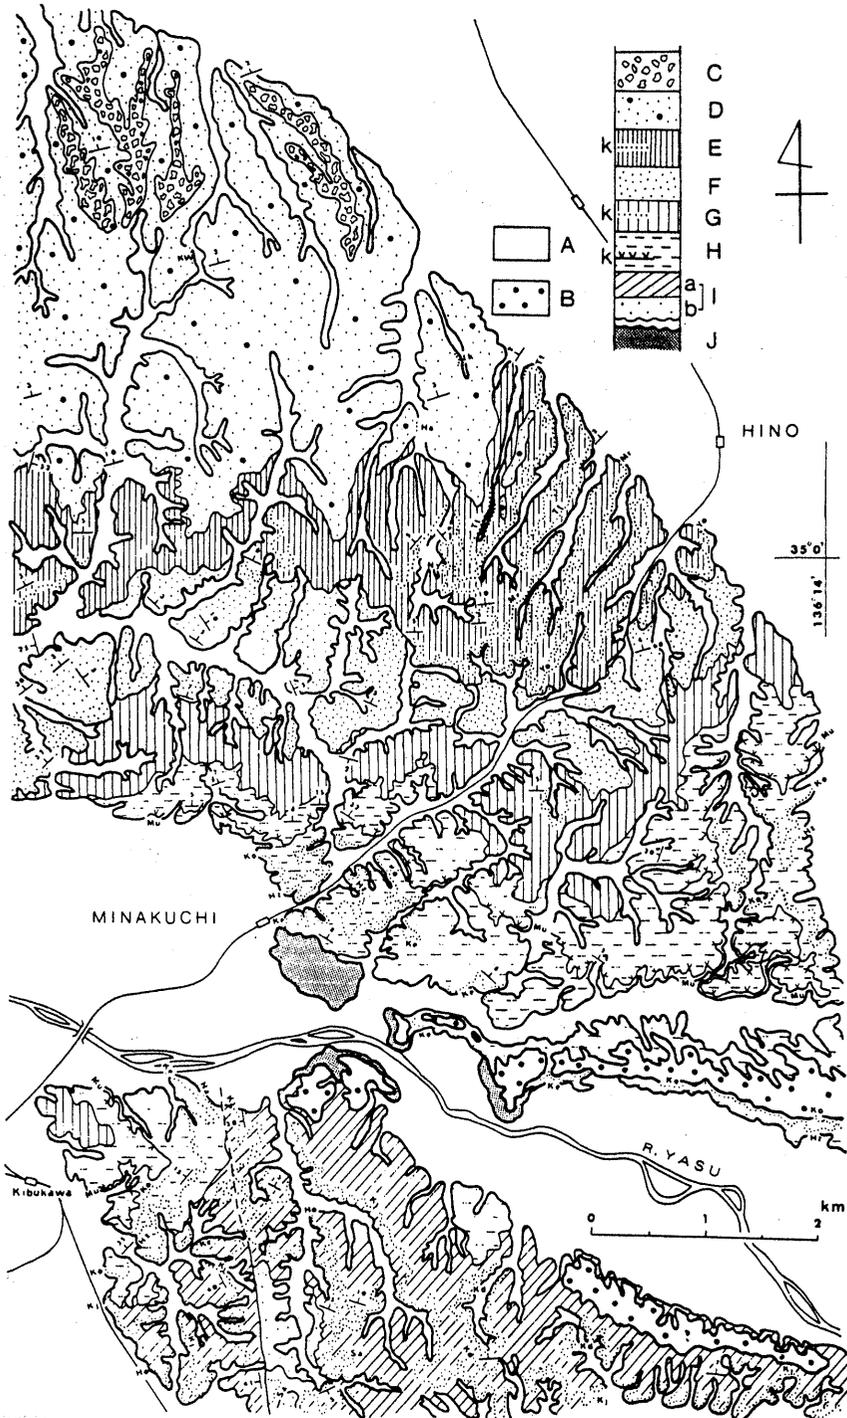
图3-1-21 水口北方丘陵古琵琶湖層群地質図 (田村ほか 1977)<sup>12)</sup>

A: 冲積地, B: 段丘, C: 八日市累層, D: 春日互層, E: 陽気ヶ丘粘土層, F: 別所砂層, G: 中畑粘土層,  
H: 布引山互層, la: 佐山累層 (粘土), lb: 佐山累層 (葛木砂層), J: 基盤

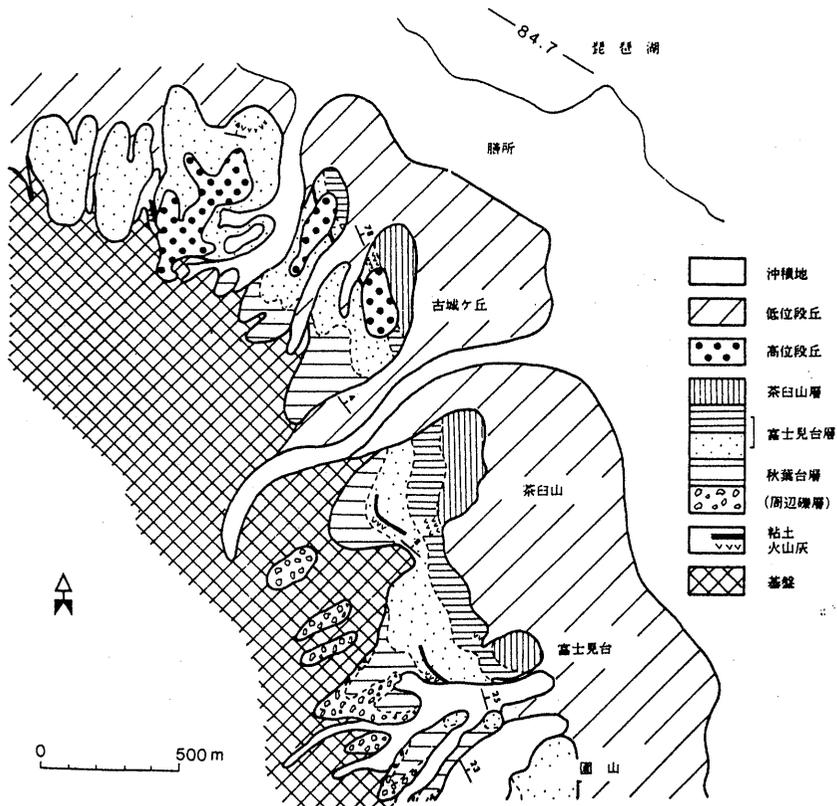
図3-1-23 膳所－石山地域の古琵琶湖層群地質図(ISHIDA *et al.* 1976)<sup>12)</sup>

地質年代	部 層 名 (厚 さ)	火山灰層	層 相	
第 四 紀 前 半	膳所・砂 粘土層 (120m)	膳所Ⅱ 膳所Ⅰ	砂礫層 粘土層と中～粗粒砂の互層 中～粗粒砂層	
	茶臼山層 (30m)			
	富士見台層 (50～60m)			
	秋葉台層 (30m)			
	瀬田礫層Ⅱ (15～20m)		中～大礫層	
	神領砂層 (20～30m)	石山Ⅰ・Ⅱ 寺辺	粗粒砂層を主体とし、粘土層・シルト層をはさむ	
	瀬田礫層Ⅰ (70～80m)		中～大礫層を主体とする 下部は小礫層が多い	
	南郷互層	上 部 (30m)	南郷Ⅵ	粗粒砂層を中心とし、シルト層をはさむ
		中 部 (15m)	南郷Ⅳ・Ⅴ	シルト・粘土層を主体とし、粗砂層をはさむ
		下 部 (20～25m)	南郷Ⅰ～Ⅲ	粗粒砂を主体とし、小礫層・シルト層をはさむ
関ノ津礫層 (20m)		中・大礫層を主体とする

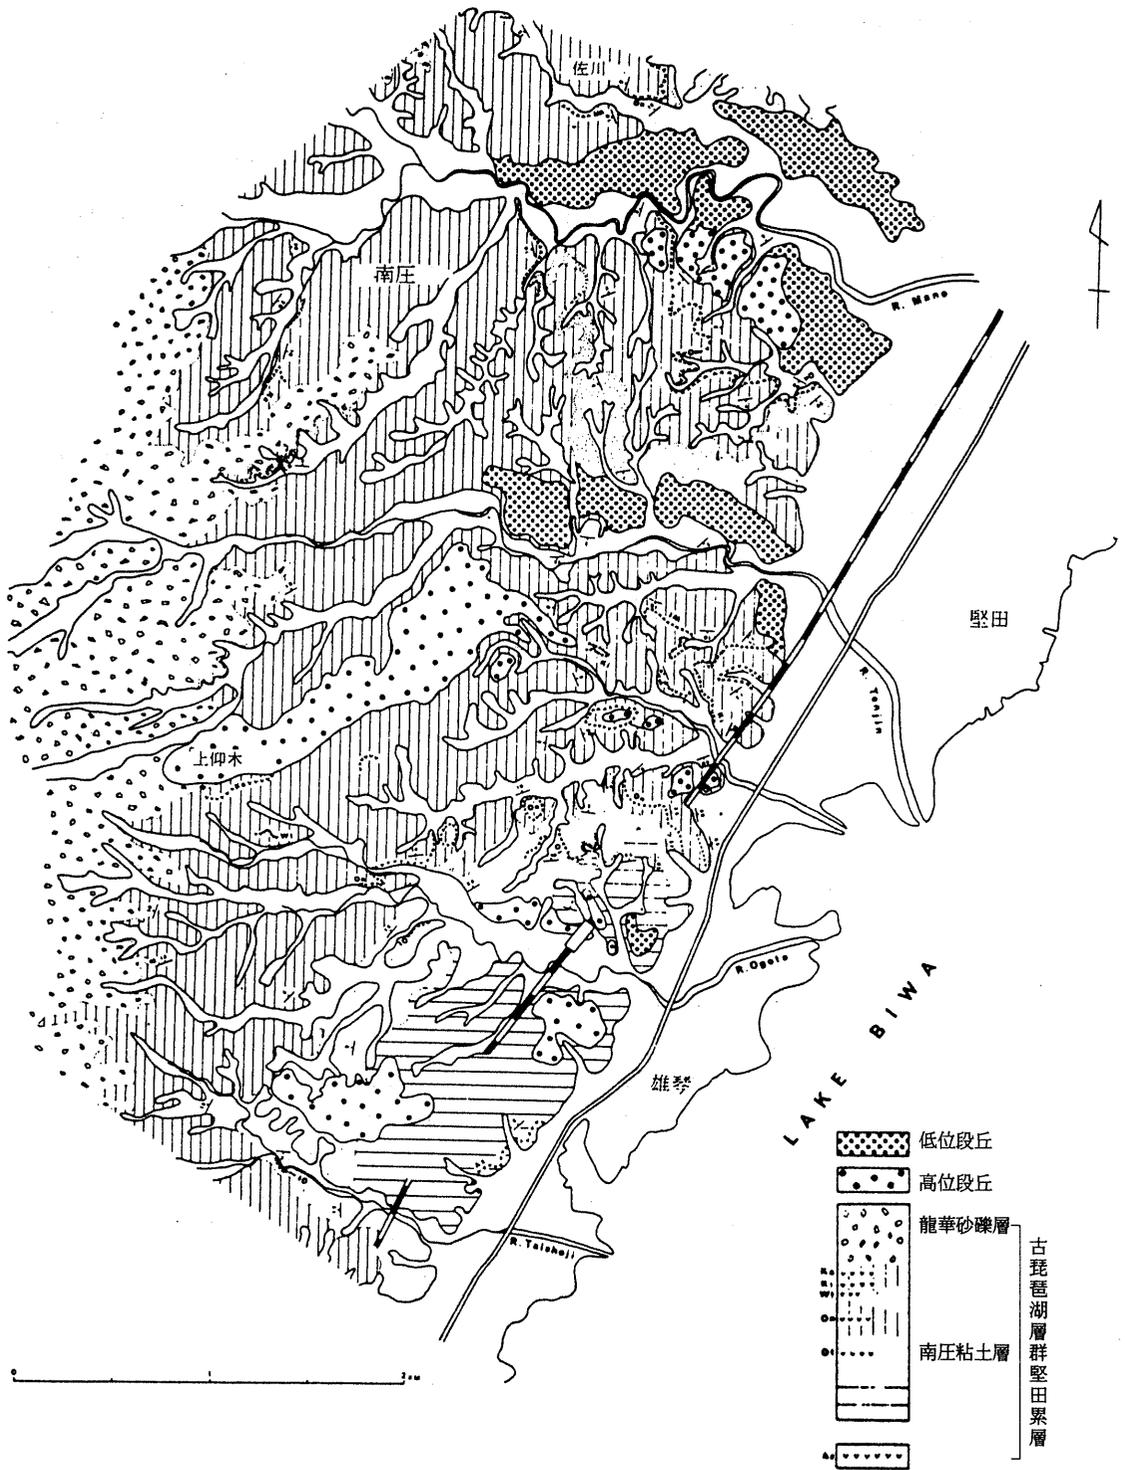
図3-1-25 雄琴西方地域の堅田累層地質図(YOKOYAMA 1975a)<sup>12)</sup>

地質年代	フィッシュン、 トラック年代 (百万年)	部 層 名 (厚さ)	火 山 灰 層	層 相	化 石
第 四 紀	0.46	龍華砂礫層 (100 m)		中～小礫層を主体とする	
		南庄粘土層 (280 ~400 m)	上仰木粘土層 (110~180m)	上仰木 衣川 ホワイト 大野	青灰色粘土層を主体とし、 細～中粒砂層をはさむ
	雄琴砂層 (70~90m)		栗原 雄琴	細～中砂と粘土・シルト層 の互相	シガ象
	0.70 0.87	雄琴粘土層 (90~110 m)	バイオタイト アズキ	粘土層を主体とし細・中粒 砂層をはさむ	
		和辻砂層 (110 m)	虹が丘	中～粗粒砂層を主体とし、 粘土層・シルト層をはさむ

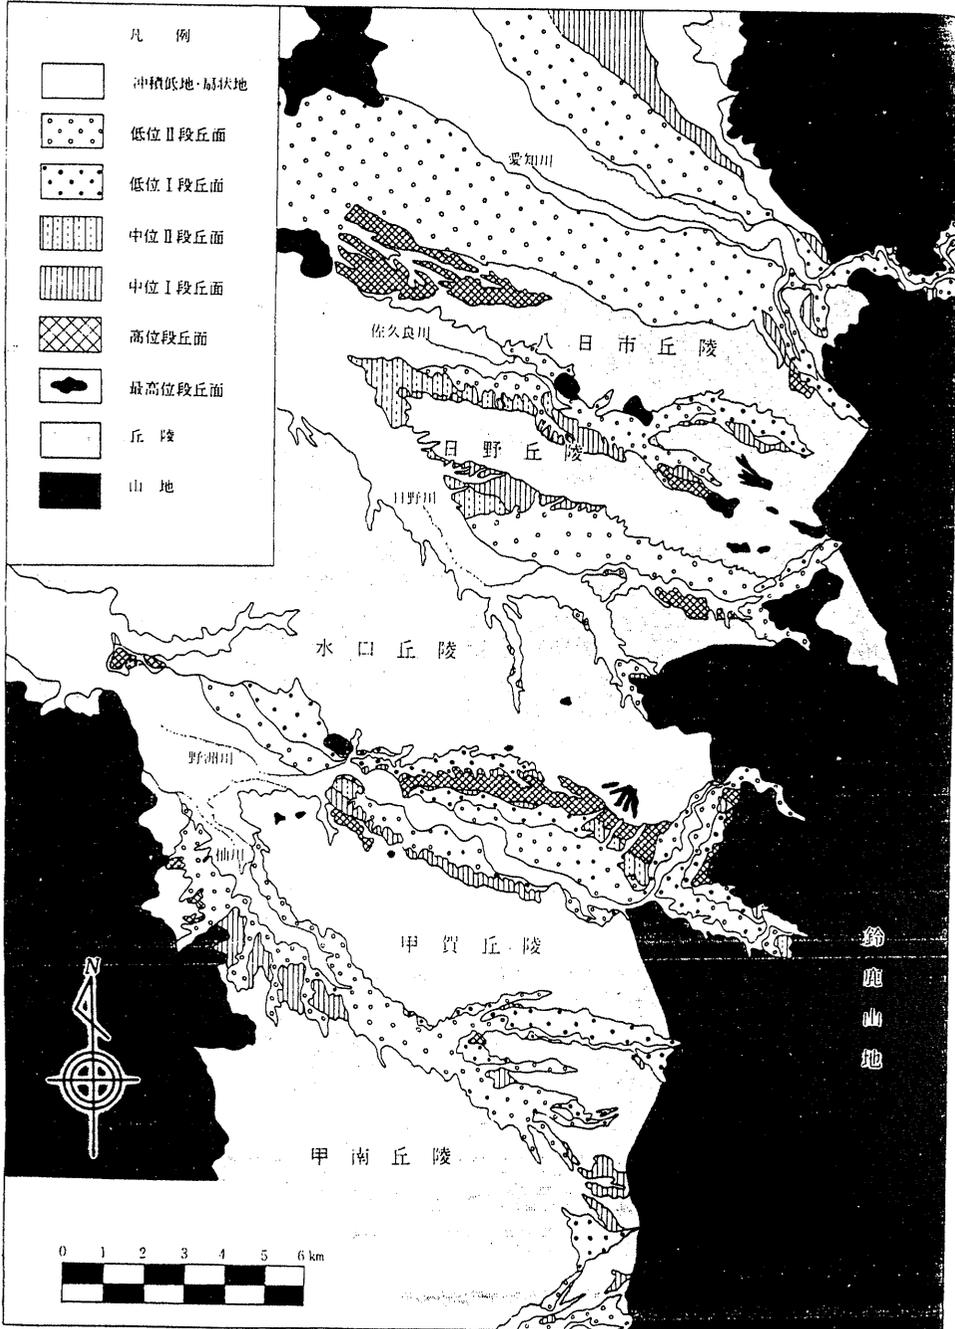
図3-1-27 湖東丘陵の地形分類図 (植村善博 1978)<sup>1,2)</sup>

鈴鹿山脈と信楽山地の間の丘陵地は、大部分が古琵琶湖層群によって構成されている。この地域は湖東丘陵とよばれ、八日市丘陵、日野丘陵、水口丘陵、甲賀丘陵からなっており、段丘が広域にわたって発達している。

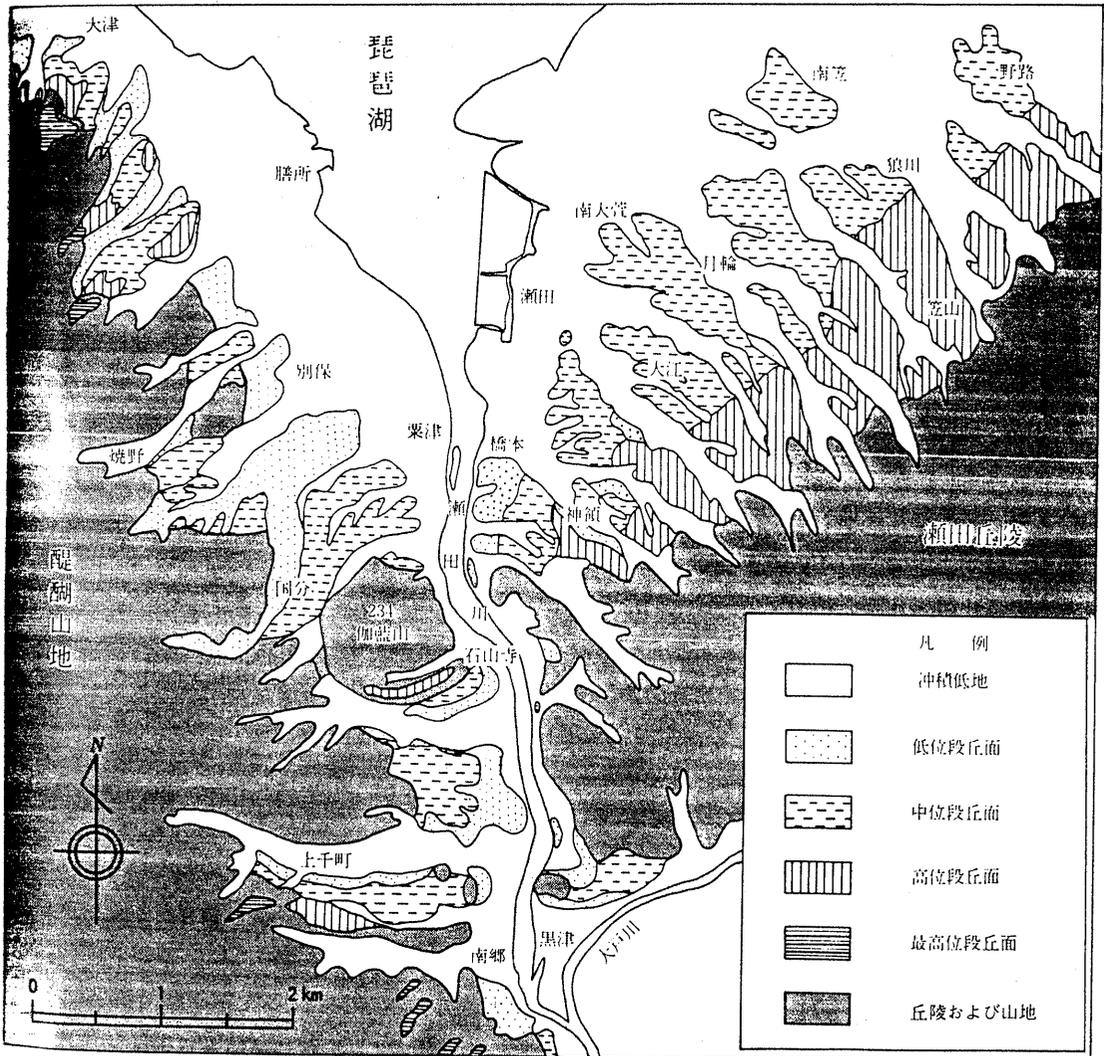
図3-1-29 瀬田-石山地域の地形分類図 (大橋 健 1978に加筆)<sup>12)</sup>

信楽山地の山麓には甲南丘陵、栗東・瀬田丘陵、醍醐山地の北東縁には膳所・石山丘陵、信楽山地と醍醐山地の境界部の低地帯には郷之口丘陵が発達する。この地域は、琵琶湖から排水する瀬田川に面しており、段丘が湖岸付近まで分布している。

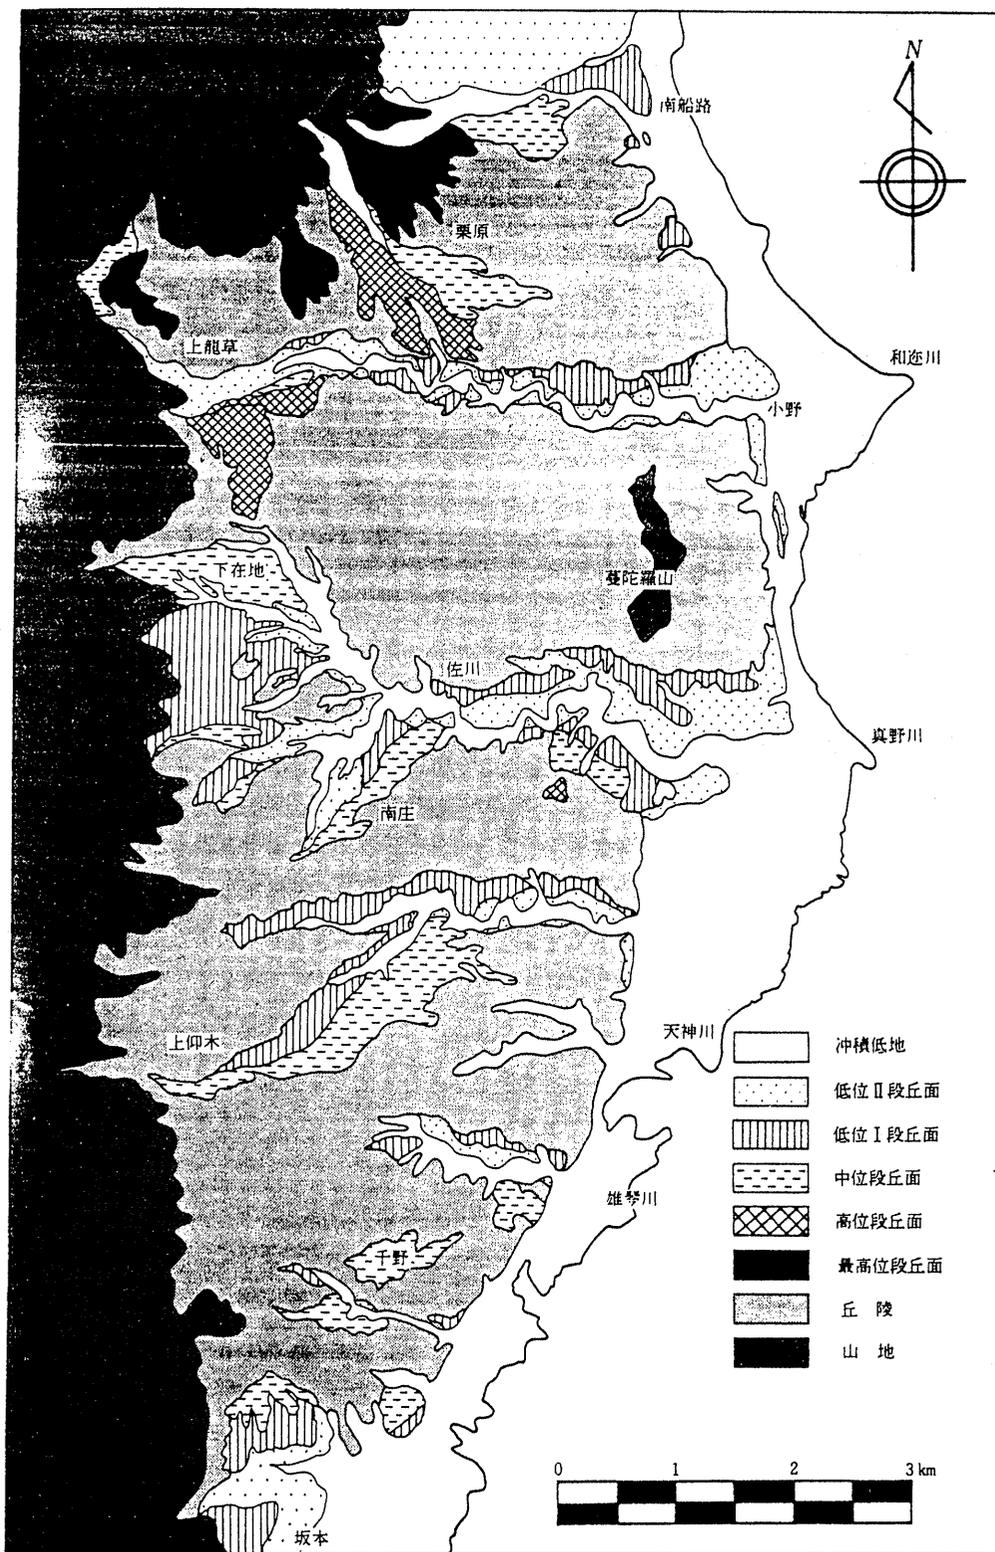
図3-1-30 堅田丘陵の地形分類図 (植村善博 1978)<sup>1,2)</sup>

堅田丘陵は、比叡・比良山地の東麓に分布し、山地の間には崖錐や小扇状地が発達し、東端は40～80mの急崖となっている。この丘陵は開析がすすみ、やせ尾根やナイフリッジ状のものが多く、丘陵面の標高は150～200mにそろっている。山地から湖へそそぐ河川は直線状に丘陵を貫流し、河谷幅は500m以内と狭小であるが数段の河岸段丘が発達している。

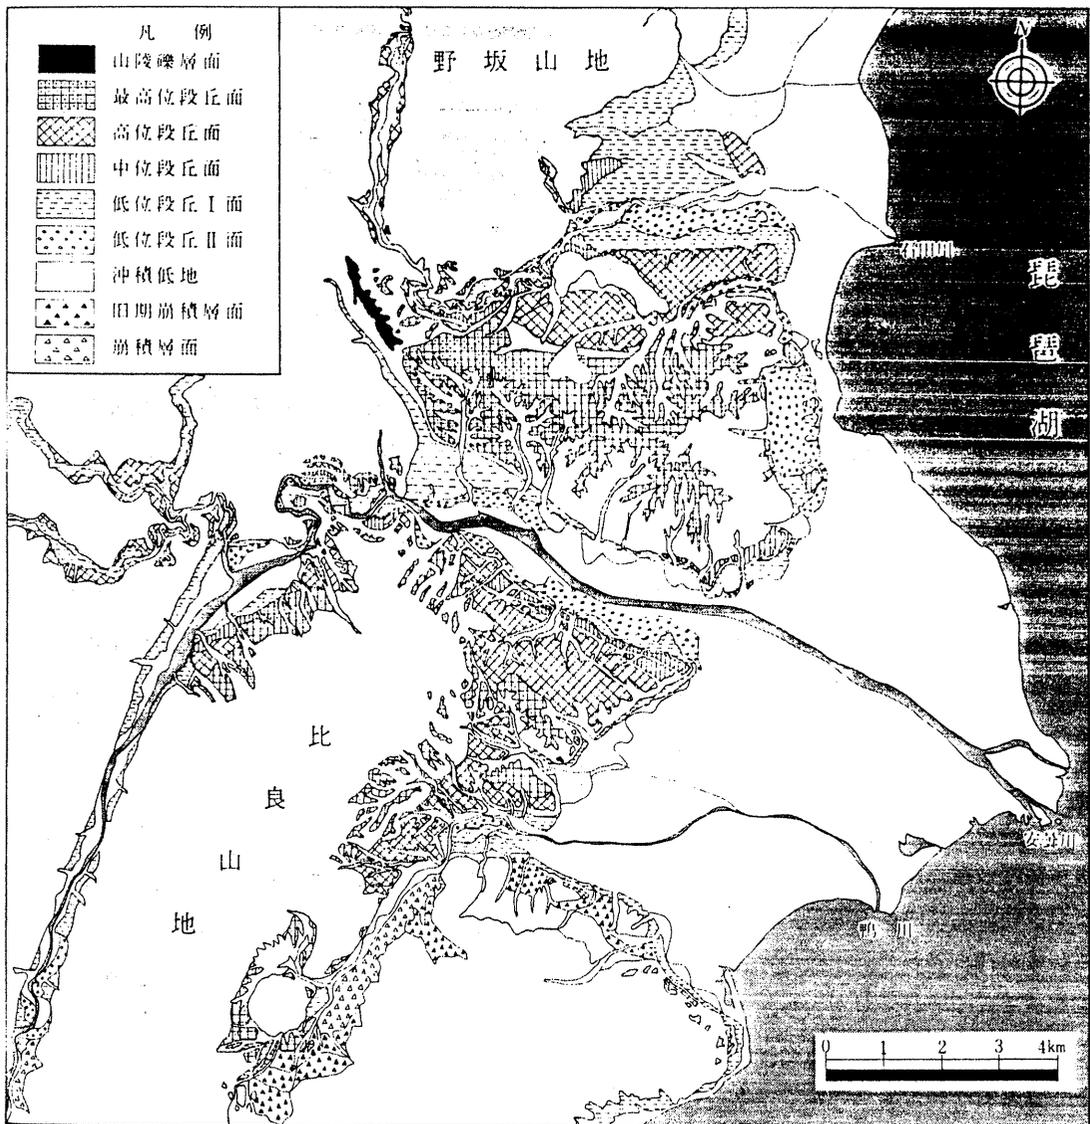
図3-1-31 秦山寺野・饗庭野周辺の地形分類図 (大橋 健 1979)<sup>12)</sup>

秦山寺台地面が高位面に当たり、東部で218mと最も高く、西(上流)へ向かって高度を下げ、中野付近では185m程度となる。台地東端では190m面が分岐して発達し、同様に西へ高度を下げていく。いずれも2~5mの河成礫より構成されている。台地南部には190~200m程度の平坦面が山地をとりまいて鴨川の河谷まで達している。ここでは構成層に明瞭な河成礫を欠き、3~5mの亜角礫層からなっている。
