小縮尺土地保全基本調査

縮尺12.5万分の1

土地保全図付属資料

(滋賀県)

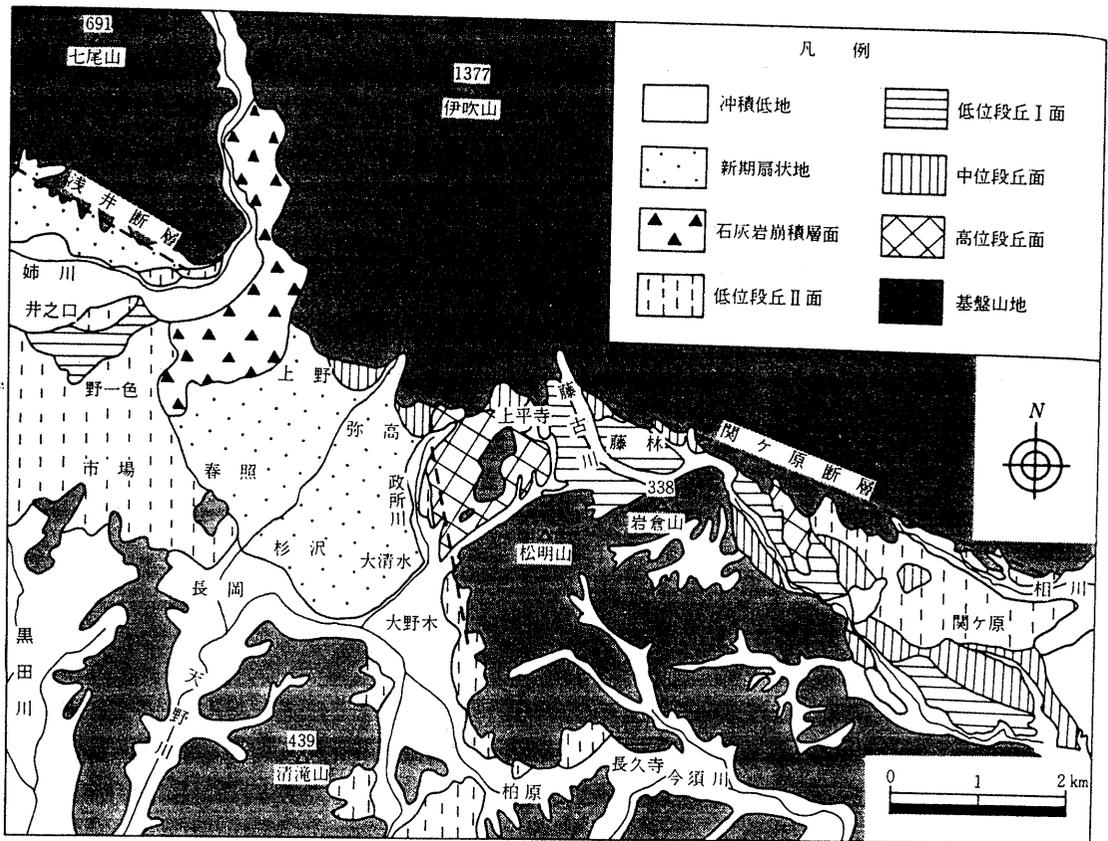
図3-1-32 伊吹山麓地域地形分類図 (大橋, 辰見 1974に加筆)<sup>12)</sup>

湖北平野の最東端の伊吹山塊の南面は比高800~1000mに達する浅井-関ヶ原断層崖の急斜面で切られており、この崖を開析する河川が谷口に扇状地列を形成している。扇状地の多くは段丘化しており、一部に丘陵化したものもみられる。

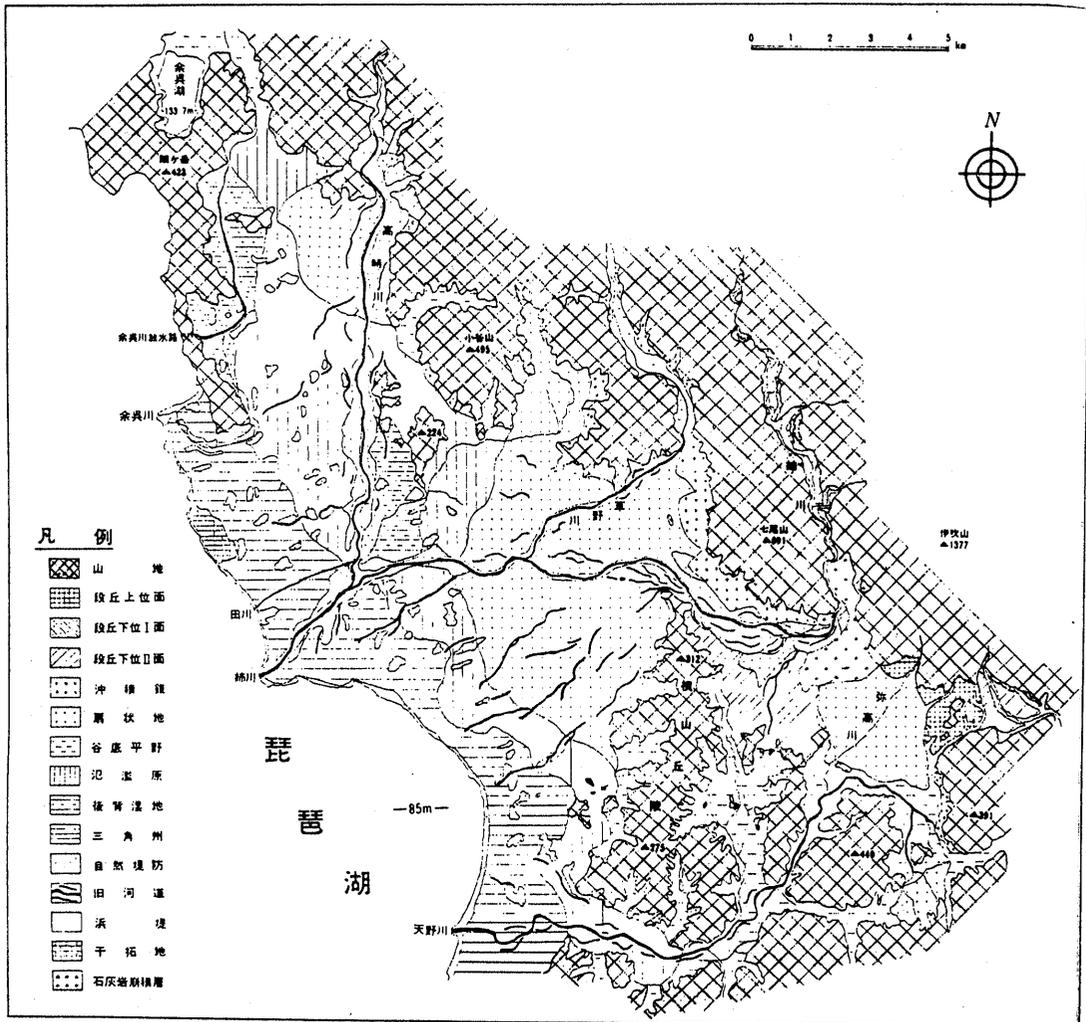
図3-1-33 姉川・高時川流域の地形面分類図 (大橋 健・辰巳 勝 1974)<sup>12)</sup>

余呉川河谷は伊吹山地と江若山地の間を直線的に刻み、伊吹山地側には小規模な複合扇状地が連なっているが、江若山地側の谷間には低湿地がみられ、まだ陸化していない部分が余呉湖として残されている。その他塩津湾、大浦湾の湾奥にも小さな低地が分布している。

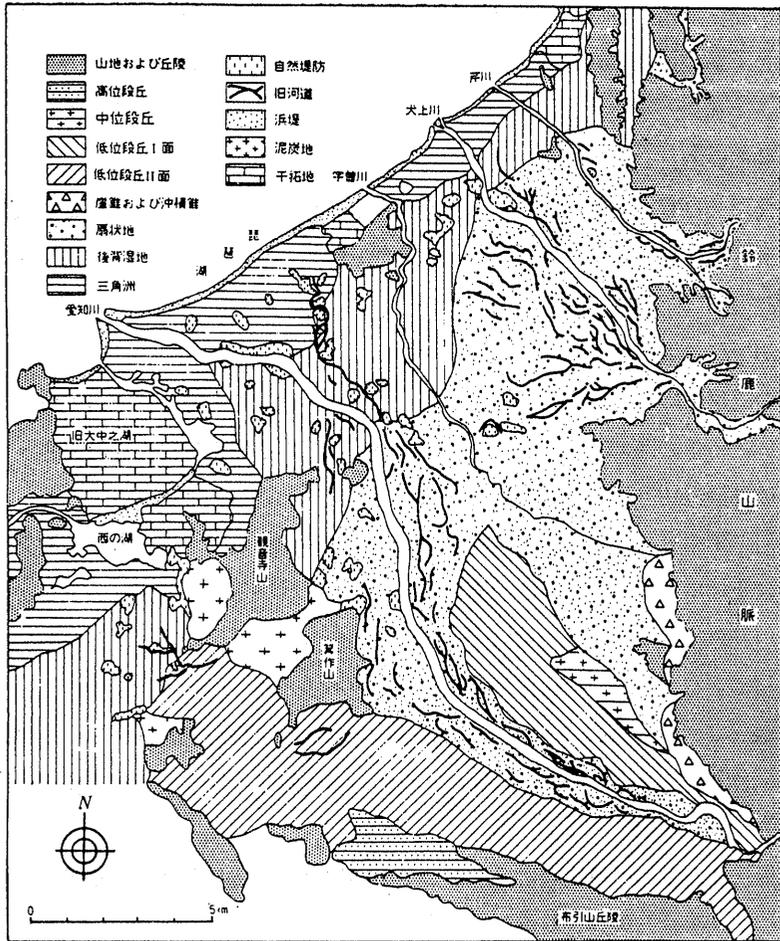
図3-1-34 湖東平野の地形分類図 (植村善博 1971に加筆)<sup>12)</sup>

湖東平野には島状の山地が散在し、それらのかげには埋め残し性の低湿地がみられ、湖岸には大中の湖をはじめとする多くの内湖が形成されていた。しかし、これらの内湖は第二次世界大戦末期以降あいついで干拓され、現在では曾根沼の一部と西之湖、大中の湖の承水路として残されている伊庭内湖と大中の湖北東縁を残すのみとなっている。

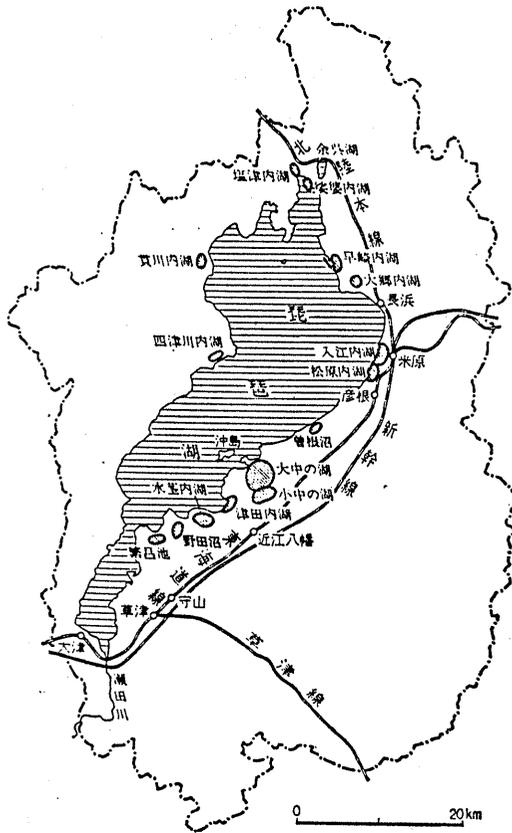
図3-1-35 琵琶湖内湖の干拓地分布<sup>9)0)</sup>

造成面積受益農家数は計画であり、実面積・実戸数とかならずしも一致しない。  
 眞壁四郎「干拓による農村構造の変貌(1970年度滋賀大学教育学部卒業論文)」  
 琵琶湖では内湖の干拓の他、湖岸の埋立ても行われている。(宮畑巳年生作成)

(滋賀県「琵琶湖国定公園学術調査 1971」による)

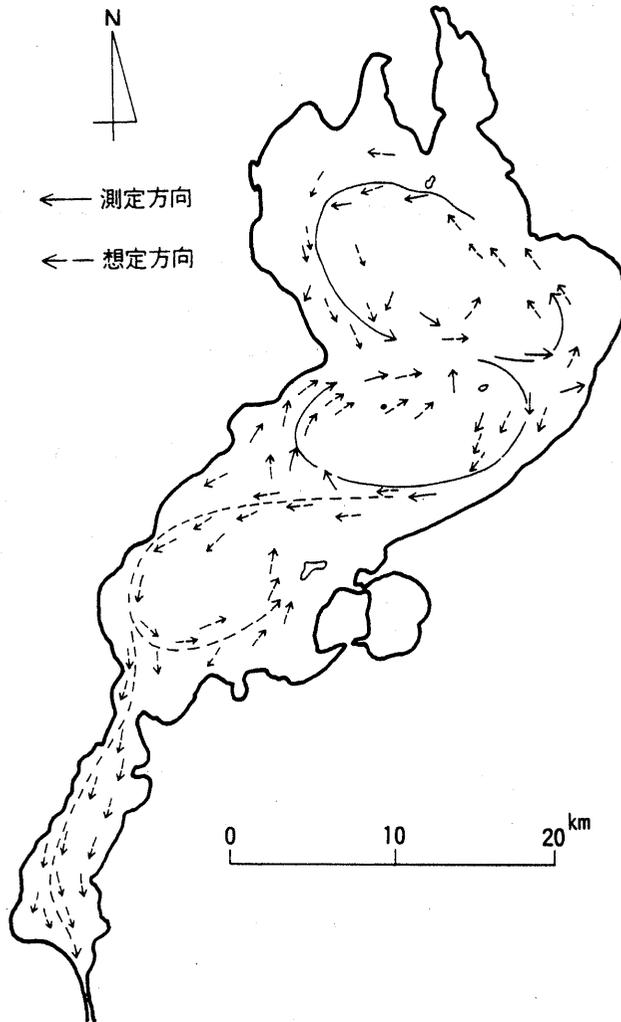
図3-1-37 北湖の環流〔神戸海洋気象台（1926）による〕<sup>13)</sup>

琵琶湖の湖流は、三つの歯車がかみ合ったように環流しており南と北が反時計回り、中央がその反対に回っている。これらの環流は、季節や風の吹く方向によってかなり変化するが、竹生島の南沖を中心とする環流は、極めて安定しており、毎秒10cmくらいの速さで流れている。

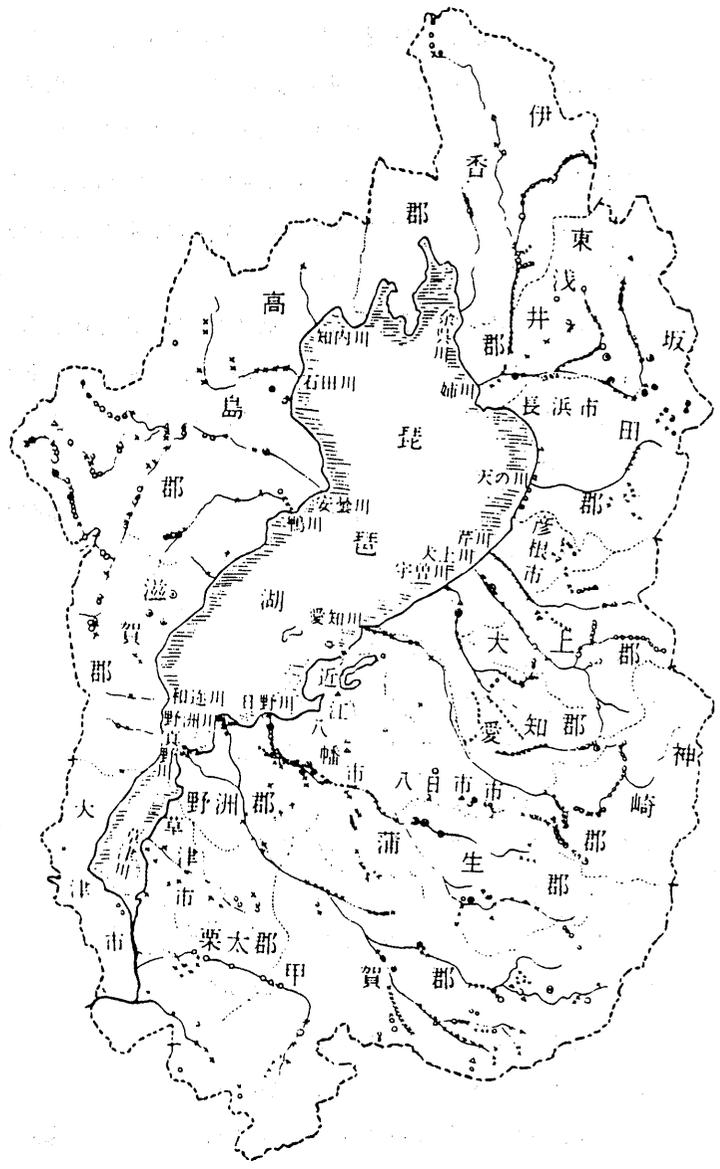
図3-3-7 昭和34年（伊勢湾台風）発生被害分布図<sup>25)</sup>

凡	例
×	⊗ ⊙ ○ △
河川	(河砂) 砂防
川	(破壊) 防
	橋 梁

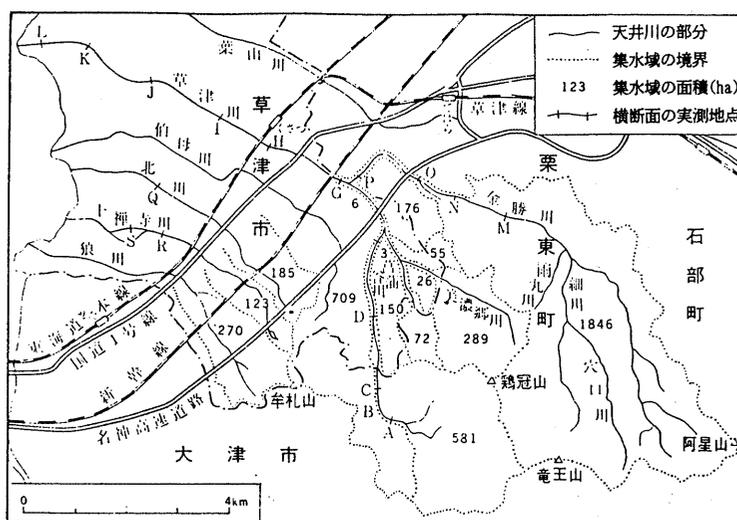
図3-3-9 天井川の分布と集水域<sup>3)</sup>

湖西平野の南端では、比良山地北部の花崗岩地域から流出する鴨川とその支流の八田川は顕著な天井川を形成している。和田打川と小田川も小規模ながら流路の一部を天井川化している。湖西平野の北部では、百瀬川と境川が天井川になっている。百瀬川の天井川部分は、谷口から河口近くまで約4kmにわたって続いており、先端部で百瀬川を横切る国道161号線はトンネルで天井川の下をくぐっている。境川は、扇状地上で天井川化している。

注) アルファベットは天井川の測量地点。

天井川は開発に伴って、人為的な河床の固定化により形成されたものである。近年急速な土地開発の進展に伴う著しい人口の集中、各種施設の急増する状況において、天井川は、その周辺に破堤による大洪水の潜在的危険をもたらしている。また、天井川に合流する中小河川の排水不良

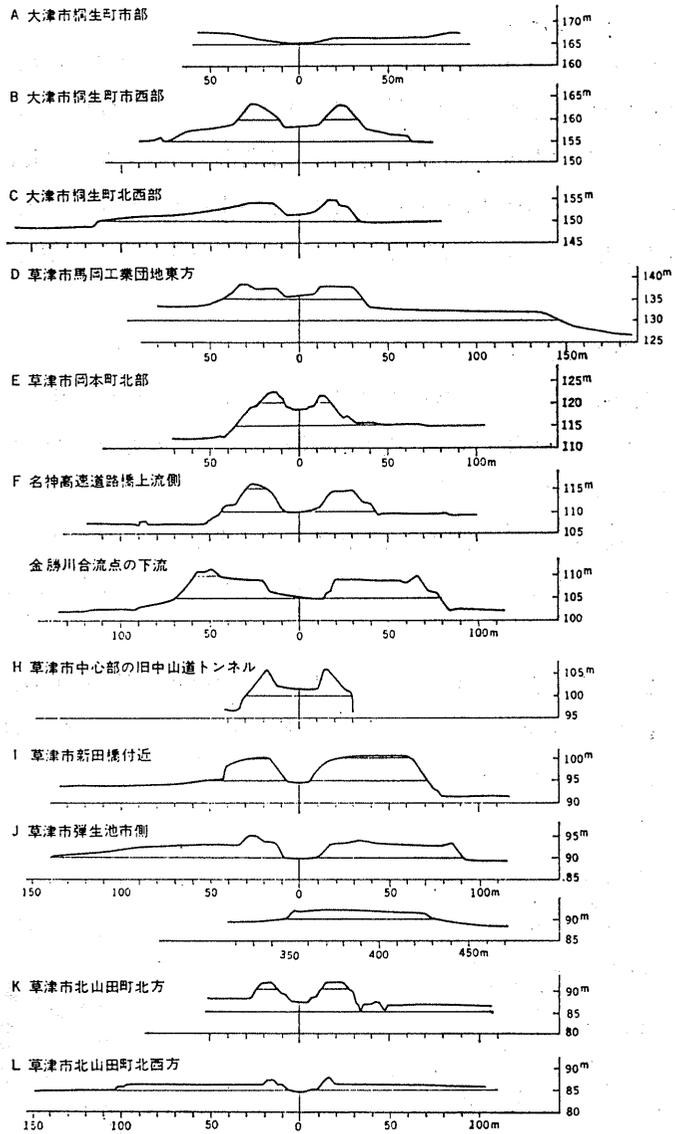
図3-3-10 草津川の横断面実測図<sup>3)</sup>

注) Jのp~q間には標高89.4mの弾正池水面が続くが、この間200m分は省略、測量調査は昭和53・54年夏に実施

天井川は開発に伴う人為的な所産であるといえるが、近年急速な土地開発の進展に伴う著しい人口の集積、各種施設の急増する状況下では天井川が存在それ自体、その周辺に破堤による大洪水の潜在的危険をもたらすだけでなく、それに合流する中小河川の排水不良に基づく慢性的な内水被災地区を出現させ、防災上の配慮が必要である。市街地を天井川が貫流して、かつ二分する草津市の場合とりわけ深刻である。このため、建設省による河道切り替え工事が計画されている。

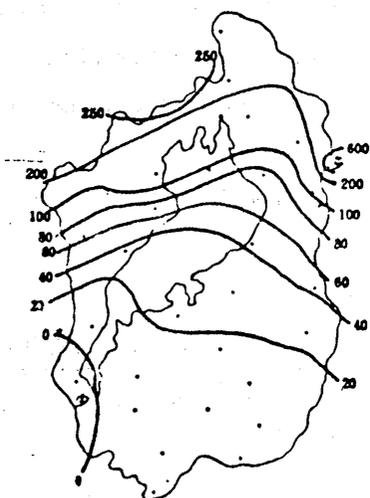
図3-3-13 積雪分布図<sup>5)2)</sup>

(昭和52年3月5日9時)

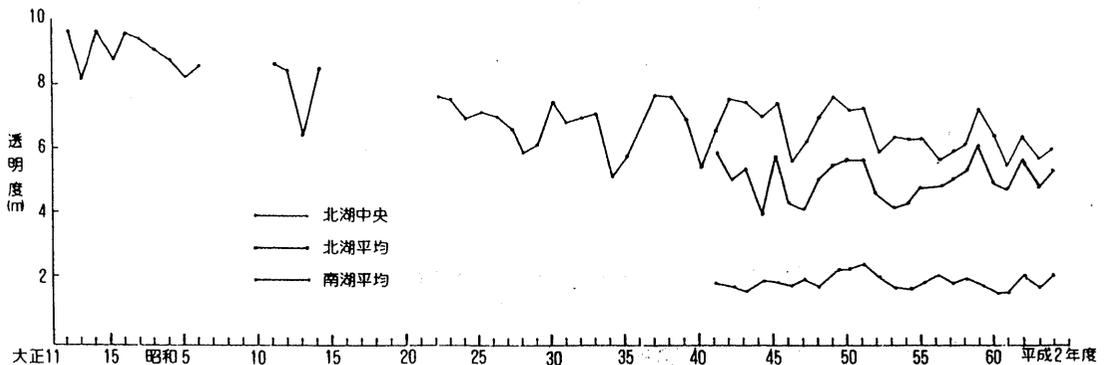
図3-3-15 透明度の経年変化<sup>40)</sup>

琵琶湖はかつては貧栄養湖であり、北湖では10mを越える透明度を誇っていた。しかし、昭和30年代以降、琵琶湖へ流れ込む汚濁物質が増え、南湖から琵琶湖全体へと悪化が進み、46～47年頃に悪化のピークを示した。その後一時的に回復したものの、昭和50年代に入ってから再び悪化し、50年代後半から60年にかけて一定の改善傾向を示したが、60年以降は、ほぼ横ばいの状況となっている。最近の透明度は、北湖で4～6m、南湖で1.6～2.5mの間で変動している。

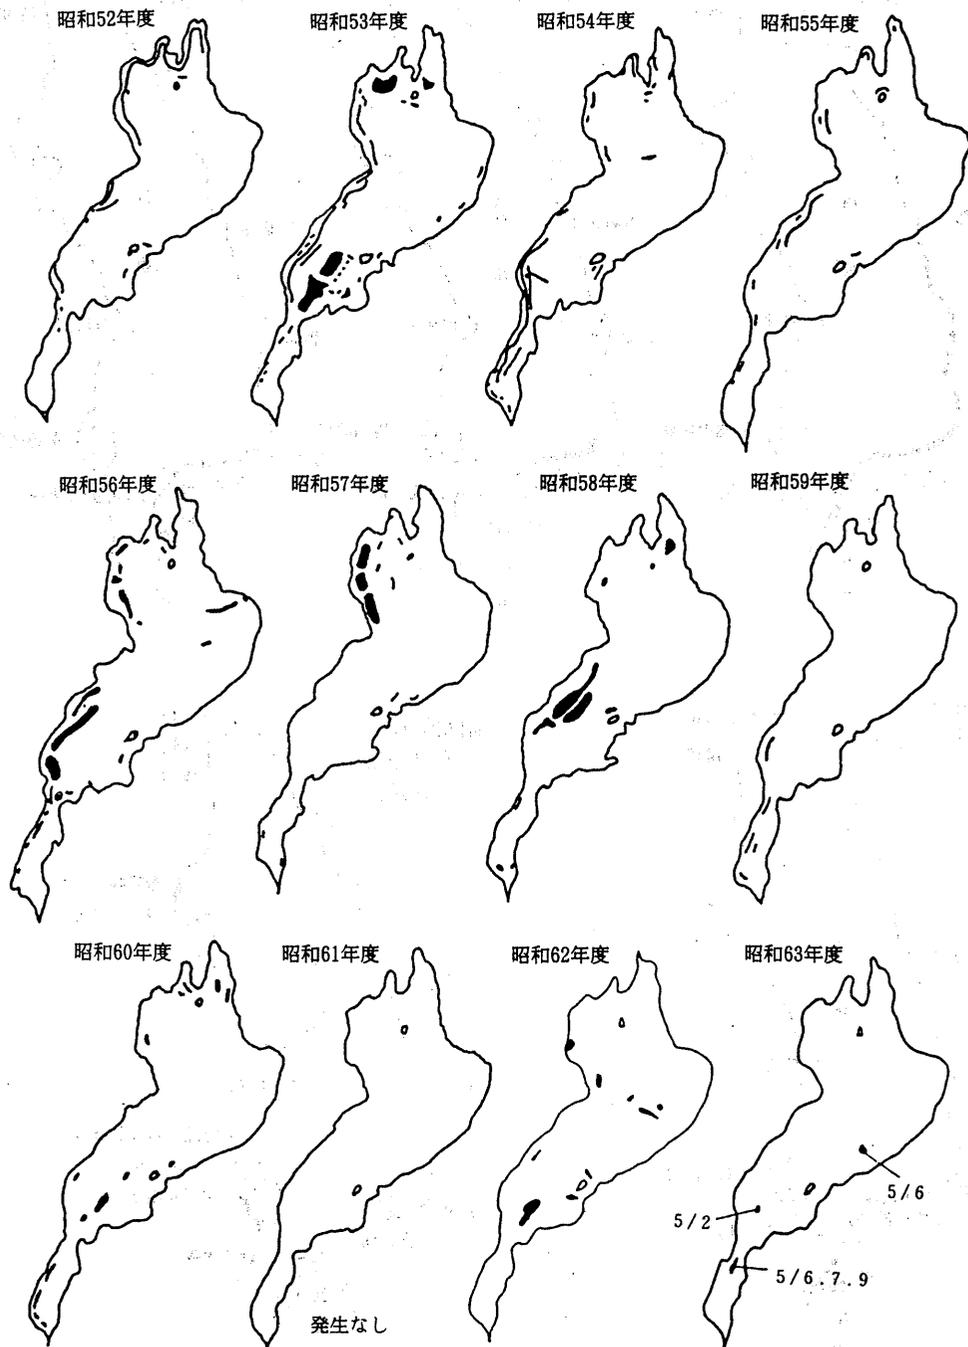
図3-3-19 琵琶湖の淡水赤潮の発生状況<sup>38)</sup>

琵琶湖の富栄養化現象を示すものとして、昭和61年を除き昭和52年から毎年淡水赤潮が発生している。琵琶湖の赤潮現象は、毎年4月末から6月初めにかけてウログレナ・アメリカーナと呼ばれる植物プランクトンが大量発生する現象である（図3-3-19）。

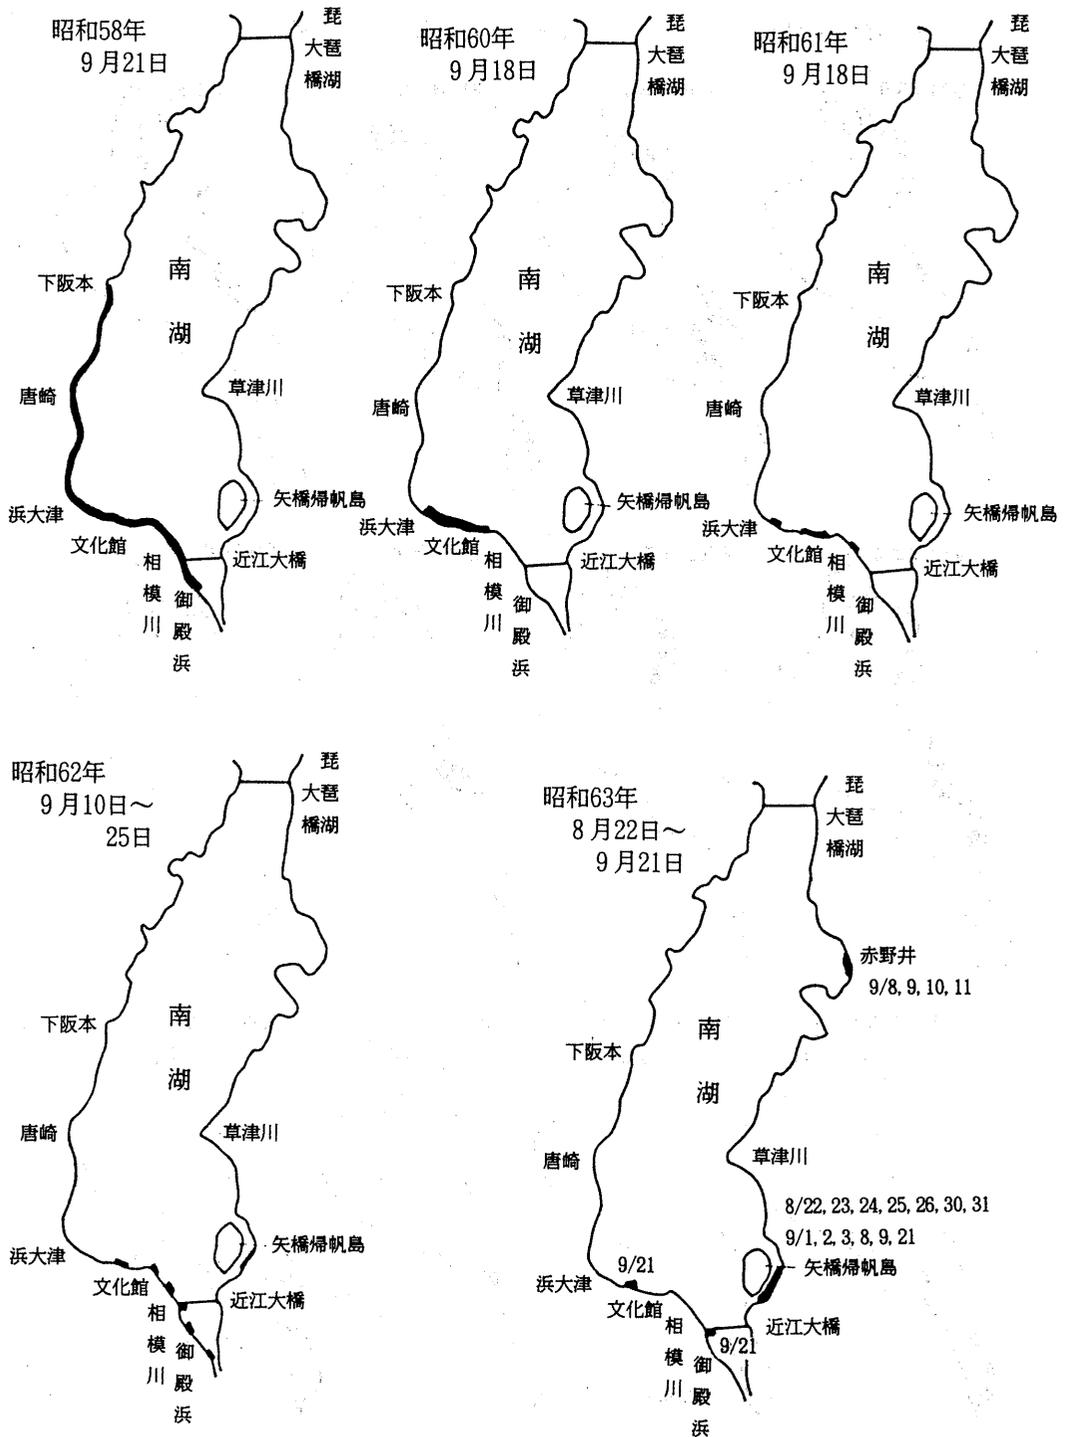
図3-3-20 南湖での水の華（アオコ）発生状況<sup>38)</sup>

ラン藻類の大量増殖による水の華現象（いわゆるアオコ）は、昭和58年以来毎年のように発生している（図3-3-20）。

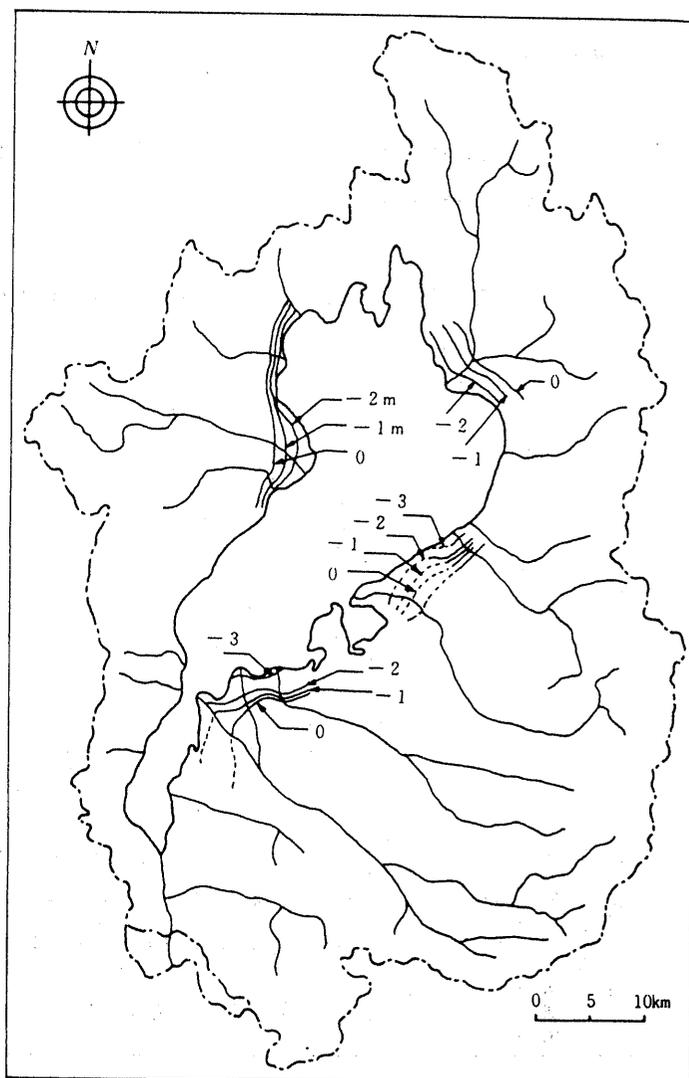
図3-3-22 地下水位の等低下量線 (建設省近畿地方建設局 1966) <sup>12)</sup>

琵琶湖の水位の変動による地下水位の変化を示したのが図3-3-22である。湖岸からどの地域まで地下水位に影響を与えるか見てみると、全体的に湖岸からせいぜい3~5kmの範囲に限られる。近江八幡・中主地区では湖岸近くでの地下水位低下がかなり大きい。姉川流域や安曇川流域では、湖岸線に平行な等深線を示す。また、犬上川流域では、湖岸近くの地下水位低下が大きく、湖岸から2.5 kmの地点を境として影響が小さくなる。愛知川流域では、等深線間隔がほぼ一様で、河川からの伏流水の涵養をよく示している。

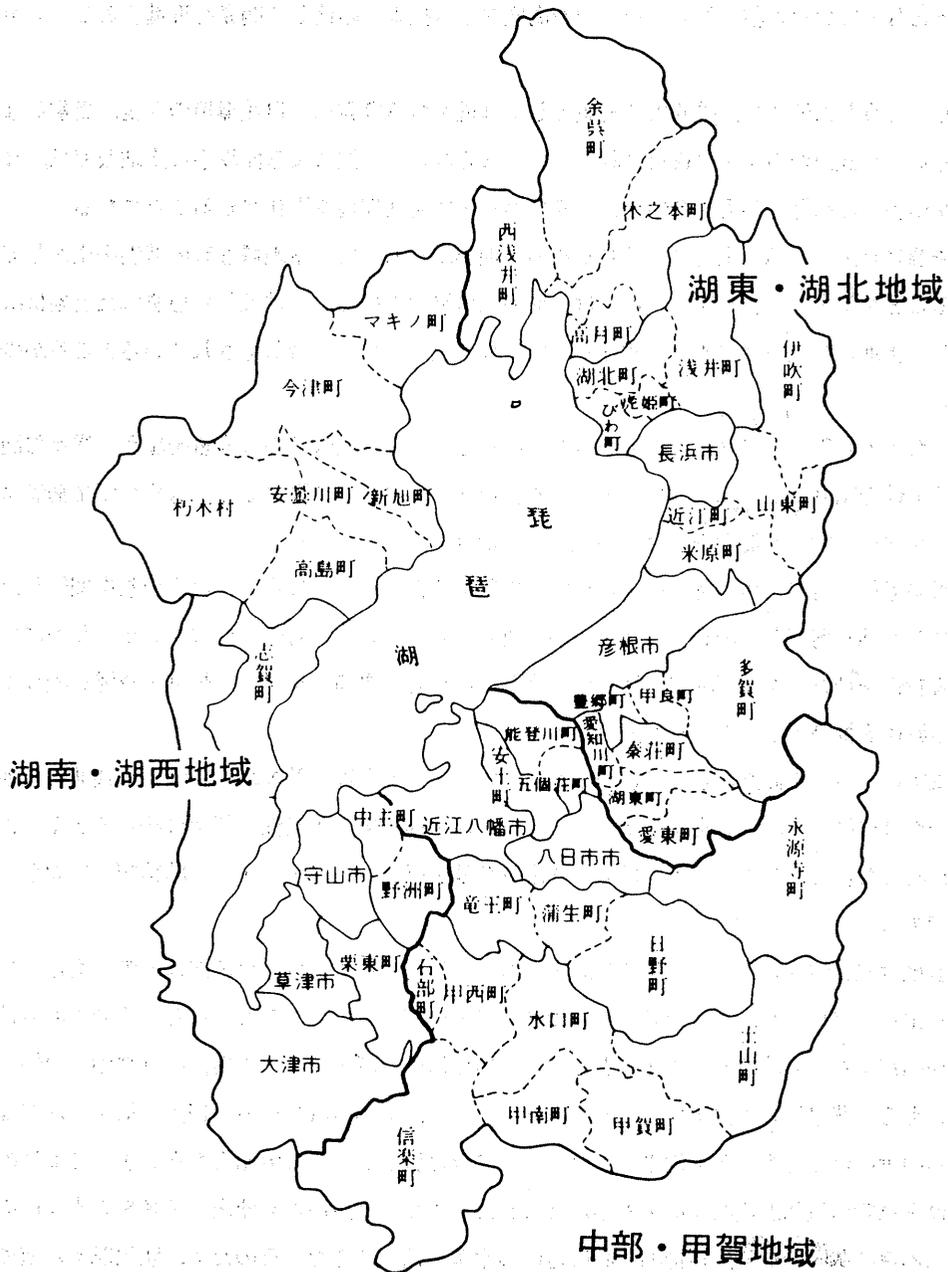
図4-1-1 県内地域区分図

地保全基本指針マトリックス」(本図)から詳細に読むことができるが、以下では、滋賀県下を1. 湖南・湖西地域 2. 中部・甲賀地域 3. 湖東・湖北地域の3地域に分けて(図4-1-1)、それぞれの地域の自然特性と土地保全上特に留意すべき事項を要約した。
