**土地分類基本調査（土地履歴調査）
説明書**

京都南部

国土交通省 国土政策局 国土情報課

土地分類基本調査（土地履歴調査）説明書「京都南部」

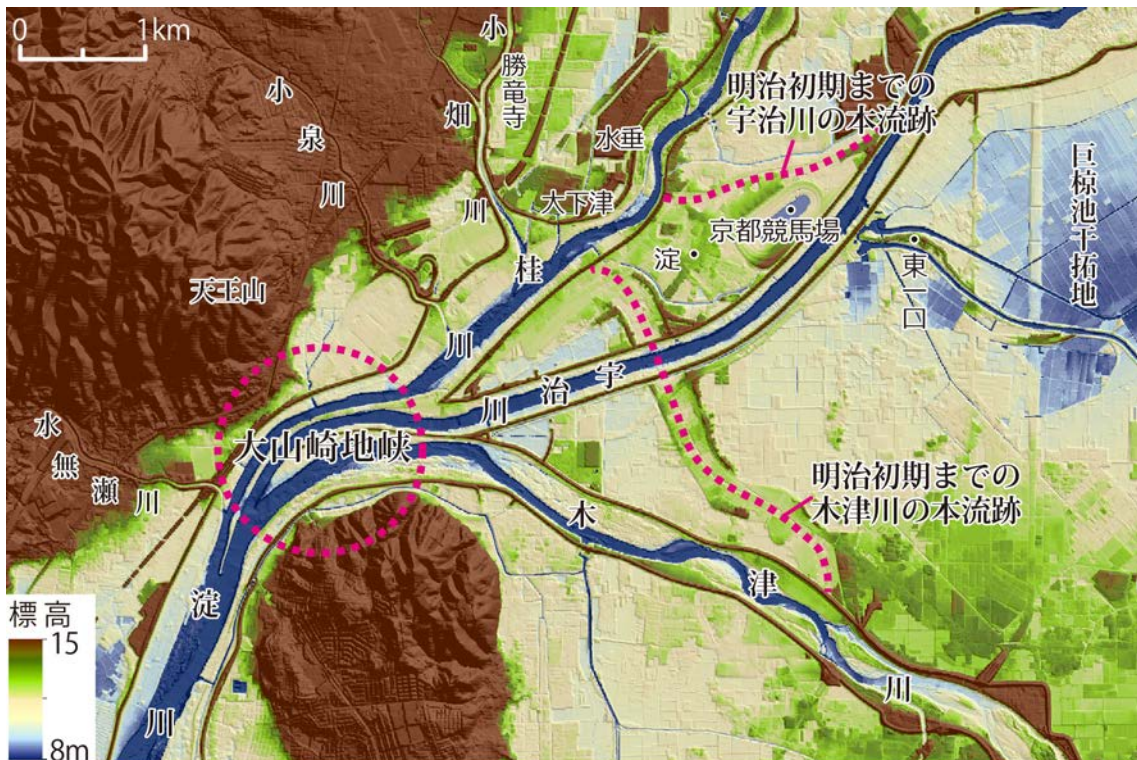
図 3-6 三川合流点周辺の地形

桂川、宇治川、木津川は大山崎地峡で合流する。大山崎は北側の摂丹山地と南側の京阪奈丘陵とに挟まれて、地峡を形成する。三川はこの地峡がボトルネックとなるため、排水環境が不安定で氾濫しやすい。明治期の淀川改修工事では、河道の付け替えや、堤防改修などの近代治水が行なわれた。旧流路は、現在でもその痕跡が確認できる。陰影図は国土地理院基盤地図情報（数値標高モデル5mメッシュ。標高は10倍に強調）より。

京都の市街地を流れる鴨川および桂川と、琵琶湖から醍醐山地を流下して低地に至る宇治川、そして、布引山地から流れる木津川は、京都盆地と大阪平野とを結ぶ大山崎の地峡で一挙に合流する（図 3-6）。しかし、大山崎地峡における京都盆地から大阪平野への排水能力は低く、水害の常襲地帯である。三川合流地点の周辺で氾濫がおきると、洪水流は堤防などに遮られて湛水が長期におよび、結果として氾濫原低地では低湿な状態が継続することとなる。昭和初期まで宇治川低地と木津川低地との間には、周囲約 16km の巨椋池があり、逆流した河川水を逃がすための天然の調整池として機能していた。流域では中世から築堤などの治水が行われ、明治以降には木津川合流部の付け替えや排水機場の設置、さらに昭和期には上流域でのダム建設など、近・現代的な治水対策が進んだ。

桂川に注ぐ小畑川や小泉川は、いずれも合流点付近まで天井川を形成し、高い堤防がつくられる（図 3-6）。桂川の堤防も高く、これらの堤防で囲まれた地域は排水能力が低く、浸水しやすい。特に名神高速道路と国道 171 号との間は、袋状の凹地になっている。鏡田や尻江地区には旧水部がみられるように、低湿で軟弱な地盤の存在が示唆される（植村、1999）。

淀川との合流点付近の木津川大橋の袂から八幡市の飛び地に沿って、北に弧を描くように続く旧河道があるが、これが明治期の淀川改修以前の木津川の本流である。木津川は現在の宇治川を越え、桂川に合流していたが、明治元（1868）年の水害で生津付近が破堤したため、同年中に付け替え工事が始められた（辻、1968：図3-6）。木津川の旧河道と木津川、宇治川、桂川の間は低湿地帯である。

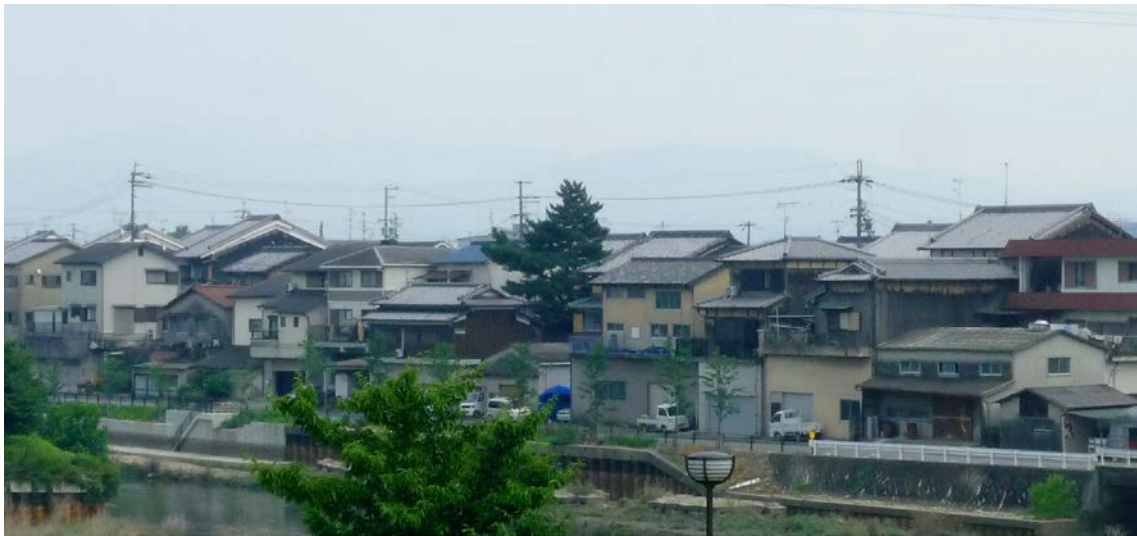
図3-10 東一口集落の様子

東一口では川に沿って住宅が並ぶ。川に面した1階を倉庫や車庫として利用し、2階以上に居住スペースがつくられた住宅が多くみられる。

東一口をはじめとする巨椋池周辺の集落には、自然堤防上に数m規模の盛土や石積みを行なった水屋づくりの住宅が並ぶ。水屋は水郷地帯にみられる特徴的な建物で、水害時の人命や家財の避難場所になっていた。また、東一口は巨椋池の漁業権を持ち、大いに栄えたといわれる集落で、居住の池側の1階部分が舟屋であったことを思わせる建物がみられる（石垣・馬場ほか、2001：図3-10）。

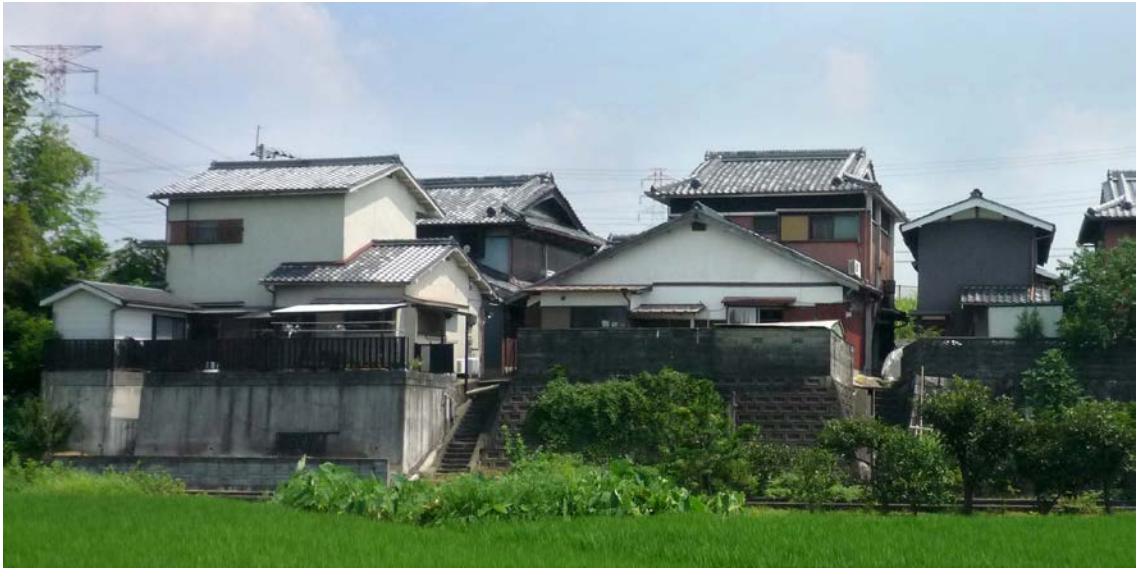
図 3-11 鵜殿集落の段蔵（水屋）

鵜殿は明治期の地形図にもみられる古い集落で、石垣により嵩上げされた段蔵が並ぶ。手前の住宅は5mほどの石垣の上に建てられ、奥の住宅はさらに1～2m高い。段蔵は、淀川の堤防工事以前の災害を基準に嵩上げされ、概ね11m付近につくられている。

左岸の楠葉や樋之上町、右岸の高浜、上牧、井尻、道鶴町などでは、自然堤防上に段状の石垣や盛土で嵩上げされた建物が集落をつくる。これらは水害時に避難する水防施設で、淀川流域では段蔵と呼ばれる（内田・中井、1964：辻、1966など：図3-11）。

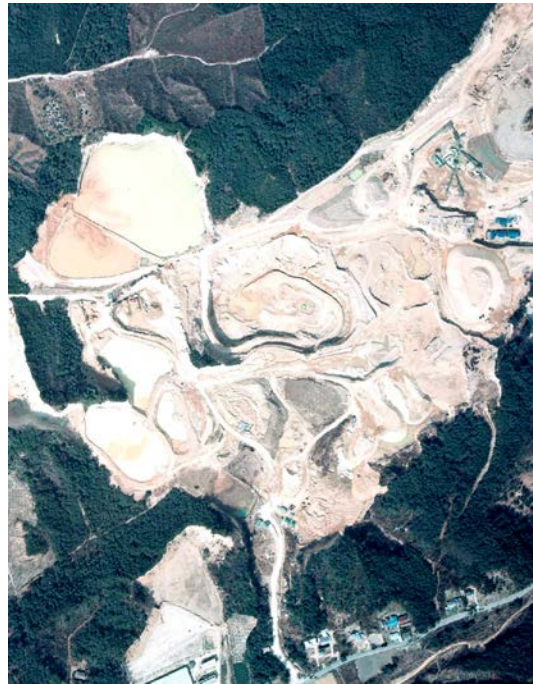
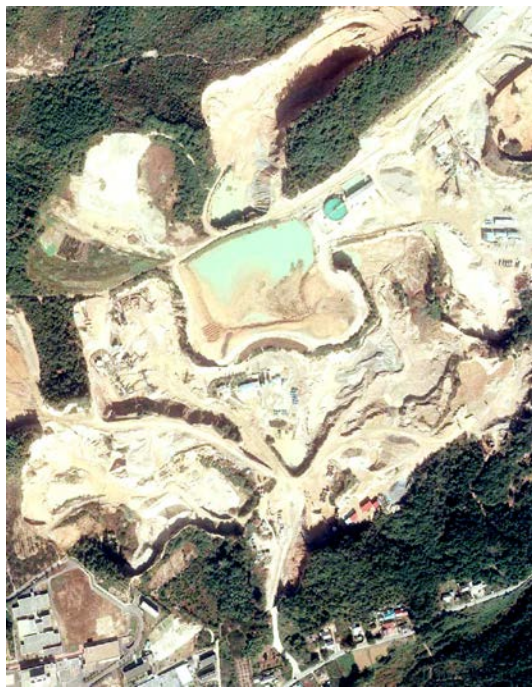
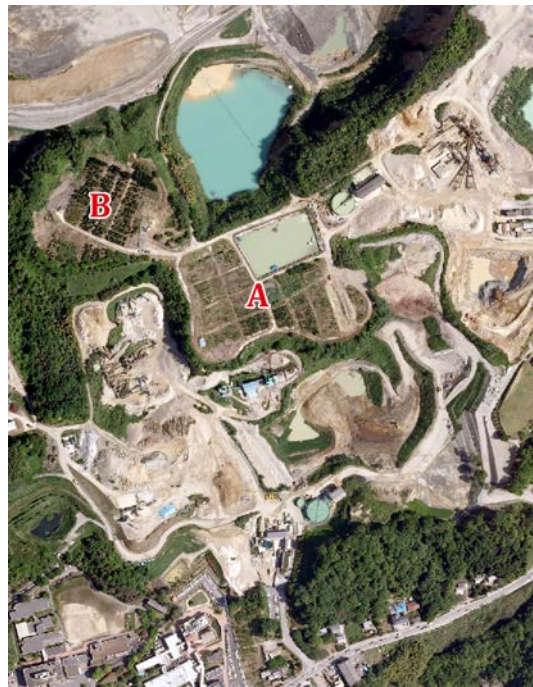
図 3-13 宇治丘陵における砕石場の変遷

宇治丘陵では、城陽市を中心に砕石場が広範囲にみられる。丘陵地をつくる大阪層群の砂礫を掘り、建材にしている。昭和 36 (1961) 年には未開発の丘陵地であったが、昭和 50 (1975) 年には大規模に採掘され、平成 20 年の写真では、それまでの採掘場所を埋め戻し、樹木畑にしている (4-A, B 地点など)。

(1) ~ (4) は国土地理院撮影空中写真を 1:10000 に拡大または縮小した。写真番号は (1) MKK-61-2, C16-199, 昭和 36 (1961) 年 5 月 25 日撮影、縮尺 1:10000、(2) CKK-74-7, C16-10, 昭和 50 (1975) 年 3 月 4 日撮影、縮尺 1:8000、(3) CKK-85-3, C1-8, 昭和 60 (1985) 年 11 月 3 日撮影、縮尺 1:10000、(4) CKK-2008-3, C11-17, 18, C13-17, 18 平成 20 (2008) 年 5 月 15 日撮影、縮尺 1:8000。

宇治丘陵も、大部分が人工平坦地あるいは改変工事中の区域になり、大きく改変されている。昭和 40 (1965) 年までは、ゴルフ場があったに過ぎず、ほかはほとんど手付かずに丘陵地であった。昭和 40 年代後半 (1970 年代) 以降に大規模な改変工事が始まり、丘陵地前縁には住宅地が、中腹には公園やゴルフ場が建設された。また、城陽市では、長谷川より南側の陸上自衛隊長池演習場を除いたほぼ全域に、改変工事中の区域が広がっている。大部分は砂利の採石場で、宇治丘陵に堆積する大阪層群の砂利層を採掘し、骨材として利用している。採石は昭和 36 (1961) 年から始まり、採石量は年間約 100 万 m³ にのぼった (須藤、2005 : 脇田・竹内ほか、2013)。平成 12 (2000) 年以降、採石が終了した露天掘り跡を埋め戻し、農地として利用しているところもみられる (図 3-13)。

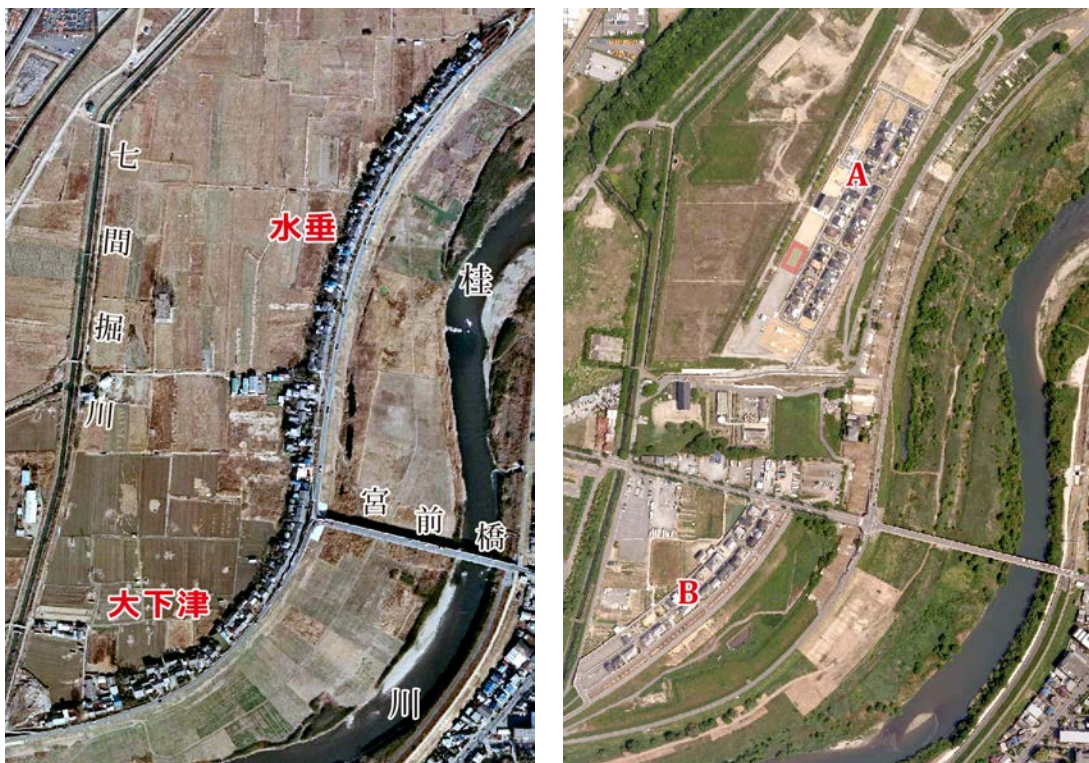
図3-15 水垂、大下津における集落移転

(1) 移転前：昭和50（1975）年

(2) 移転後：平成20（2008）年

鴨川・桂川氾濫原低地では、桂川の兩岸の氾濫原低地の多くが盛土地である。桂川左岸や羽束師周辺は住宅地が多く、桂川右岸の七間堀川以南では浄化センターのような施設や、大規模な工場が多く立地し、盛土地として示される。宮前橋の右岸堤防に沿う水垂と大下津の集落は、河川改修と度重なる浸水被害のため、明治後期と平成9（1997）年の2度の集落移転が行われた（植村、2011：図3-15）。

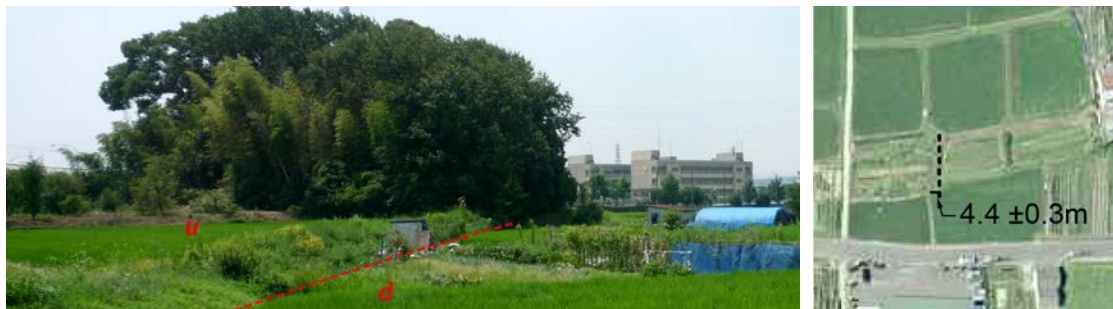
図3-18 安威断層による断層変位地形

(1) 北側低下の低断層崖

(2) 水田の畔の右横ずれ変位

高槻市氷室町では、右横ずれ断層の安威断層による断層変位地形がみられる。繼体天皇陵の北側では、明瞭な南側隆起の低断層崖を形成する（1地点、図 3-18(1)）。氷室町から女瀬川までの間は、北側隆起の低断層崖があり、土室町には水田に横ずれの痕跡がみられる（2地点、図 3-18(2)）。3地点には、プレッシャーリッジ状の凸地形がみられる。また、今塚城古墳は、地すべりにより変形している（堤・後藤ほか、2004）。米軍撮影空中写真 M33-5、59、昭和 23（1948）年 3 月 30 日撮影、縮尺 1:15000（原寸）。赤実線は中田・今泉編（2002）より活断層、赤破線は推定活断層を示した。赤矢印は断層の横ずれ方向、u（隆起）および d（沈降）は上下変位方向を表す。

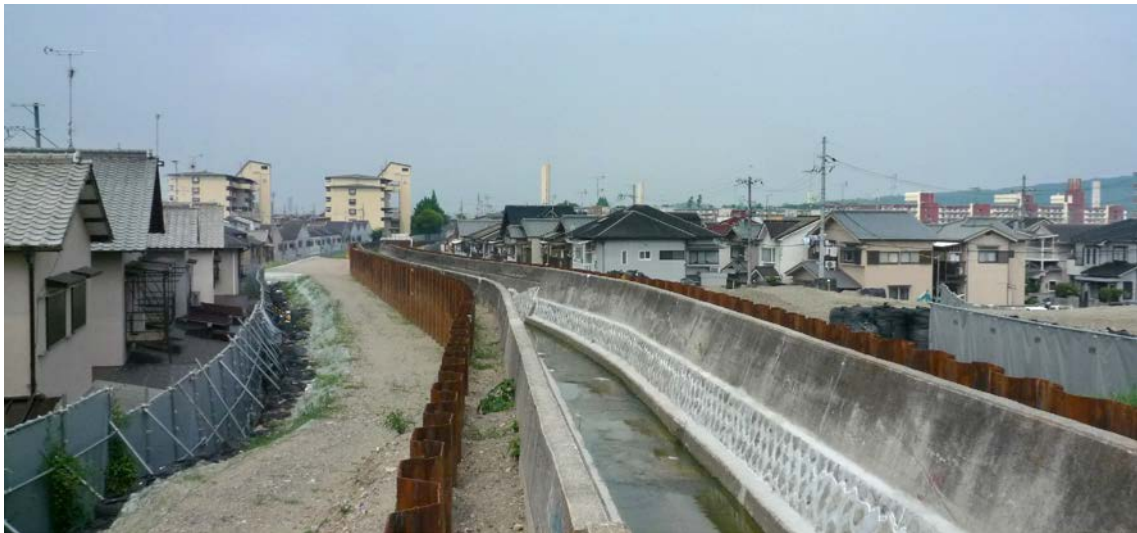
図 3-19 宇治市五ヶ庄を流れる弥陀次郎川

弥陀次郎川は黄檗丘陵から宇治川低地に流れる小川で、下流域では明瞭な天井川を形成する。河床は、堤防に沿う住宅の 2 階とほぼ同じくらいの高さである。天井川は平時の水量はわずかだが、平成 24（2012）年の豪雨では出水により破堤した。2013 年 8 月撮影。

本図幅一帯では天井川が発達するが、天井川では出水すると狭い河道に一举に河川水が押し寄せる。平成 24（2012）年 8 月に京都府南部で発生した集中豪雨では、黄檗丘陵から宇治川低地に流れる弥陀次郎川の天井川区間が破堤し、堤防に沿う住宅の裏口から濁流が流れ込み、周囲を浸水させた（京都府、2013：図 3-19）。また、弥陀次郎川では天井川区間以外の場所においても、上流から流木や土砂と一緒に運ばれ、河道を遮ったことで溢水し、このときは木幡池周辺まで浸水した。宇治川支流の志津川でも、流木が河道を閉塞したために下流域で被害が大きくなった。弥陀次郎川上流および志津川上流にはゴルフ場があり、これらゴルフ場からの流木と土砂の流出が流域河川に負荷を与えたものと考えられている（奥西、2013）。

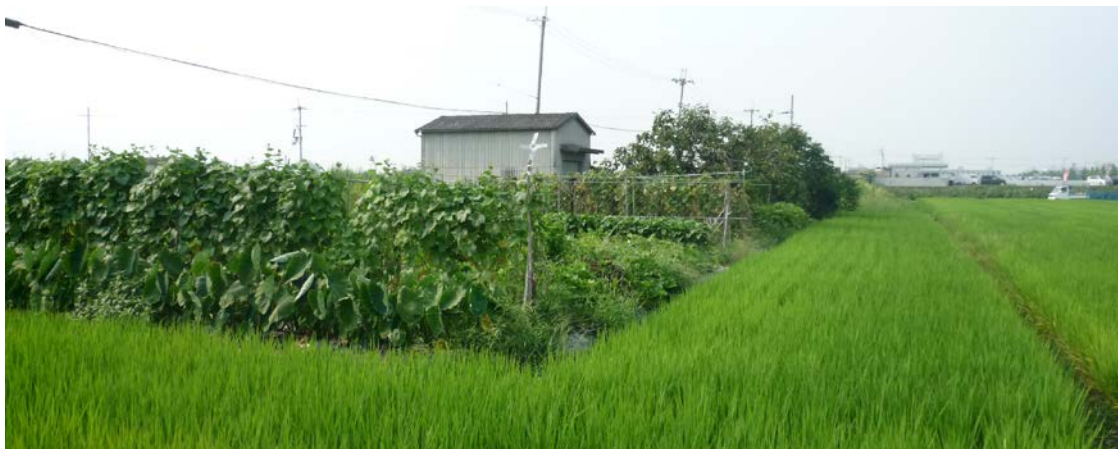
図 4-4 木津川低地の島畑

現在でも木津川流域では、水田のなかに島畑がみられる。イチジクなどが栽培されている。2013 年 8 月撮影。

木津川低地では田が広がるなかに、畑あるいは果樹園による島畑がみられることが特徴である（図 4-4）。島畑は、灌漑条件の改良や作付けの二毛作化のため、田を掘り下げ、あるいは掘り起こして設けた島状の農地である（金田、1976）。小規模な集落や農地は、木津川が形成する自然堤防の分布と良く調和する。右岸では、枇杷庄から佐山にかけて、木津川の流路と同じ方向に、比較的規模の大きい果樹園が複数みられる。佐山から久世にかけては、小規模な果樹園がパッチ状に分布する（図 4-5）。

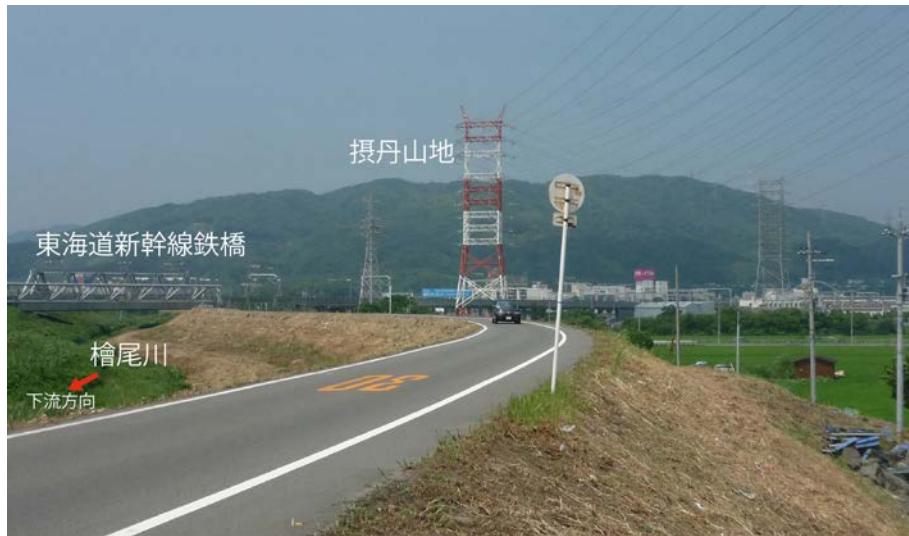
図 4-7 高槻市東天川の中堤橋付近の檜尾川

檜尾川の河床は低地より2～3m高く、明瞭な天井川を形成するため、河道に沿って高い堤防が築かれている。写真奥は摂丹山地で、隆起準平原らしく定高性のあるなだらかな稜線を持つ。図 4-6 のA地点より 2013 年 8 月撮影。

淀川低地は、大山崎の狭窄部から流れ出た淀川が涵養する氾濫原低地である。氾濫原低地は全面的に田で、畑や桑畑は堤外地の高水敷につくられていた（図4-6）。摂丹山地や京阪奈丘陵から流れる檜尾川や穂谷川、船橋川は天井川を形成し、河川敷を含む荒地で表現される（図4-7）。左岸の大山崎から船橋川との間と、右岸の水無瀬川から檜尾川との間には、淀川の旧流路に伴う沼池や湿地がみられる。水無瀬川、檜尾川、

淀川に流れ込む檜尾川、穂谷川、船橋川など天井川（青破線部分）が発達する。右岸の鶴殿の湿地は、古代から「鶴殿のヨシ原」として知られる、良質なヨシの生育地である。左岸の高水敷は畑や桑畑であった。五領村や楠葉村の周辺は水はけの悪い低湿な地域で、旧河道性の湿地や池沼が多く、また、立地する集落も少ない。A地点は図 4-7 の撮影地点。1:50000 地形図「京都西南部」明治 42 年測図、大正 3 年部分修正（部分×1.25）に、第 1 期（明治期）の土地利用を重ねた（土地利用の凡例は図 4-1 を参照）。

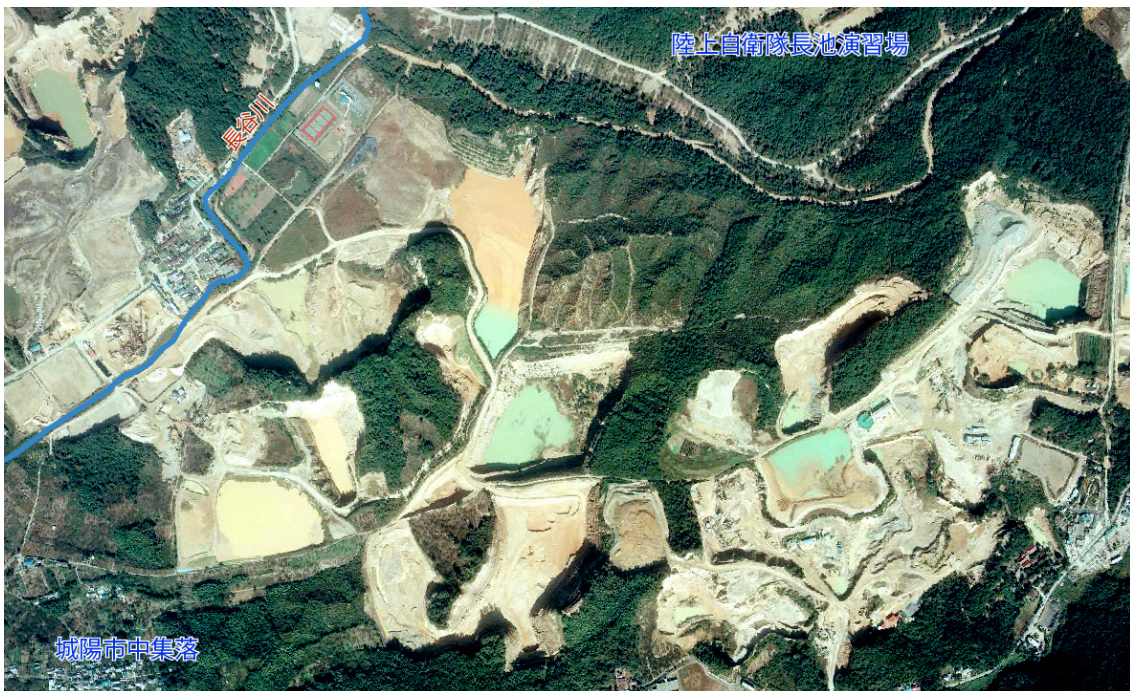
図 4-10 城陽市の山砂利採取場

宇治丘陵の碎石場では、砂利の採取、洗浄、選別、埋め戻しが行われている。大阪層群からは、チャート礫が 8 割以上を占める良質な砂利が採取される（日本地誌研究所編、1973：再生土問題に関する検証委員会、2008）。採取場の面積は約 420ha あり、城陽市の約 1/8 に達する。昭和 60 (1985) 年 11 月 3 日国土地理院撮影、CKK85-3、C1-8、縮尺 1:10000 (部分×0.67)

丘陵南部では、丘陵地の荒廃した不安定な斜面で、大規模な人工改変が行なわれるようになった。丘陵中央部では、複数のゴルフ場が造成され、長谷川流域には自衛隊長池演習場がつくられている。また、南部では、建設用の骨材需要により、昭和 35（1960）年頃から山砂利採取場が行なわれている（図 4-10）。山砂利は、宇治丘陵に堆積する大阪層群の砂礫層を掘削しているもので、露天掘りの砕石場が荒地として表現されている。

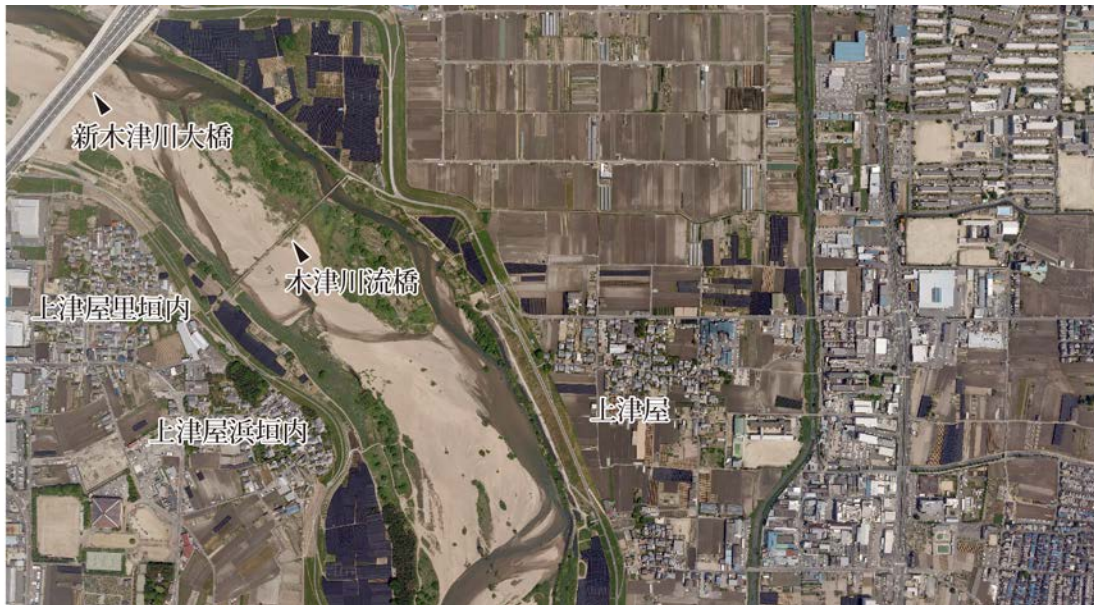
図 4-11 木津川高水敷で栽培される茶畑

木津川の河原（高水敷）や上津屋周辺には、黒い寒冷紗で覆われた茶畑がみられる。本地域では、堤外地で栽培された茶を「浜（の）茶」と呼び、宇治茶のなかでも良質とされる（堀井、1955）。茶の栽培は、4～5月にかけて寒冷紗やヨシズ、藁などで覆うことで霜害防止になり、さらに遮光効果により色鮮やかで旨味の増す茶が育つ。西北端には、第二京阪道路の新木津川橋と、「流れ橋」で知られる木津川流橋（上津屋橋）の木橋が架かる。平成 20（2008）年 5 月 16 日 国土地理院撮影、CKK2008-3、C25-12（部分、原寸）。

ことである。大谷川の天井川は、枚方バイパスより下流側で取り壊され、跡地には畑や住宅がつくられた。八幡市街は、扇状地から低地にかけて若干拡大している。木津川の河川敷では、引き続き茶が栽培され、現在も続けられている（図 4-11）。
