中縮尺土地保全図付属説明書

土地保全基本調査(久喜市・松江市周辺地区)報告書

—— 沖積地帯の土地保全 ——

国土庁土地局国土調査課

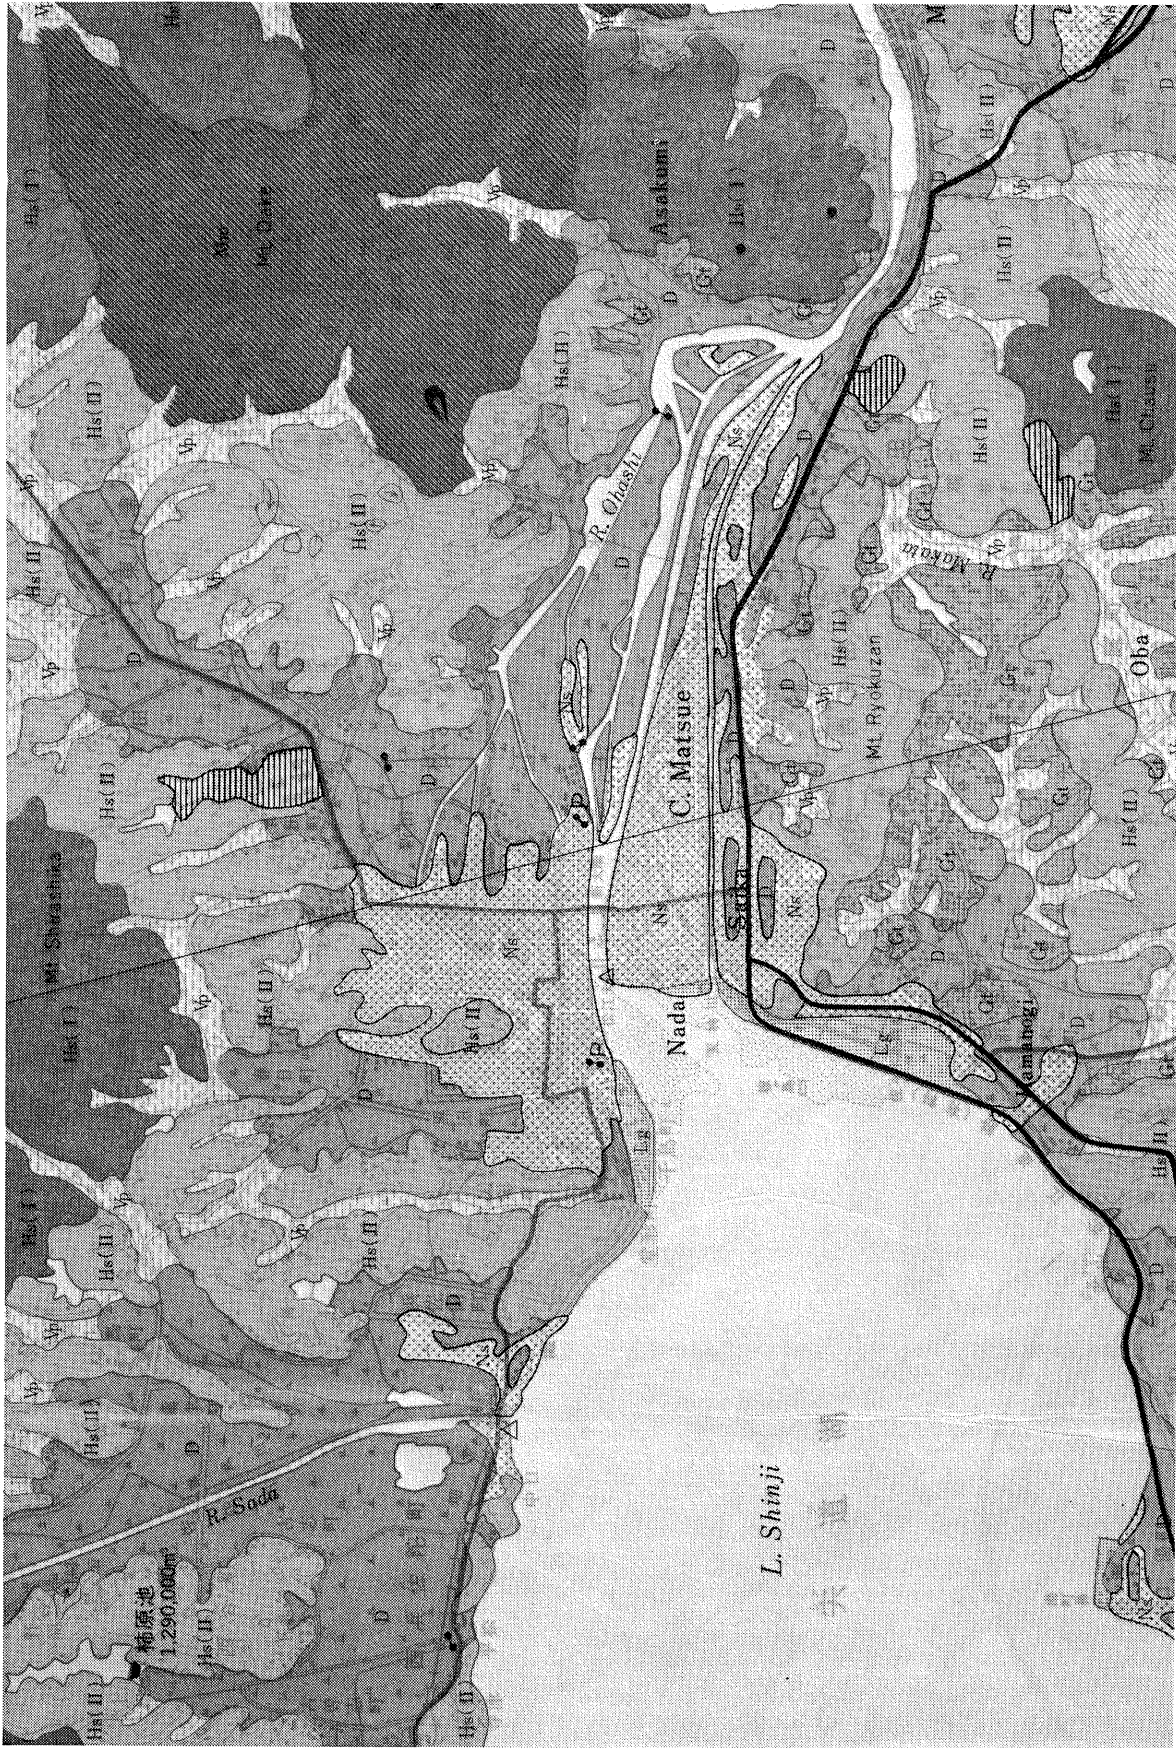
図1-3 5万分の1地形分類図 「松江」

松江地区では中区分だけで細区分はされていない。地形的には細区分の必要性が少ないこともあるが、性状区分との組み合わせで読める地形もある。但し表現がやや粗い。また盛土などの地形が取り扱われていないことも、全体に粗い区分となっている。

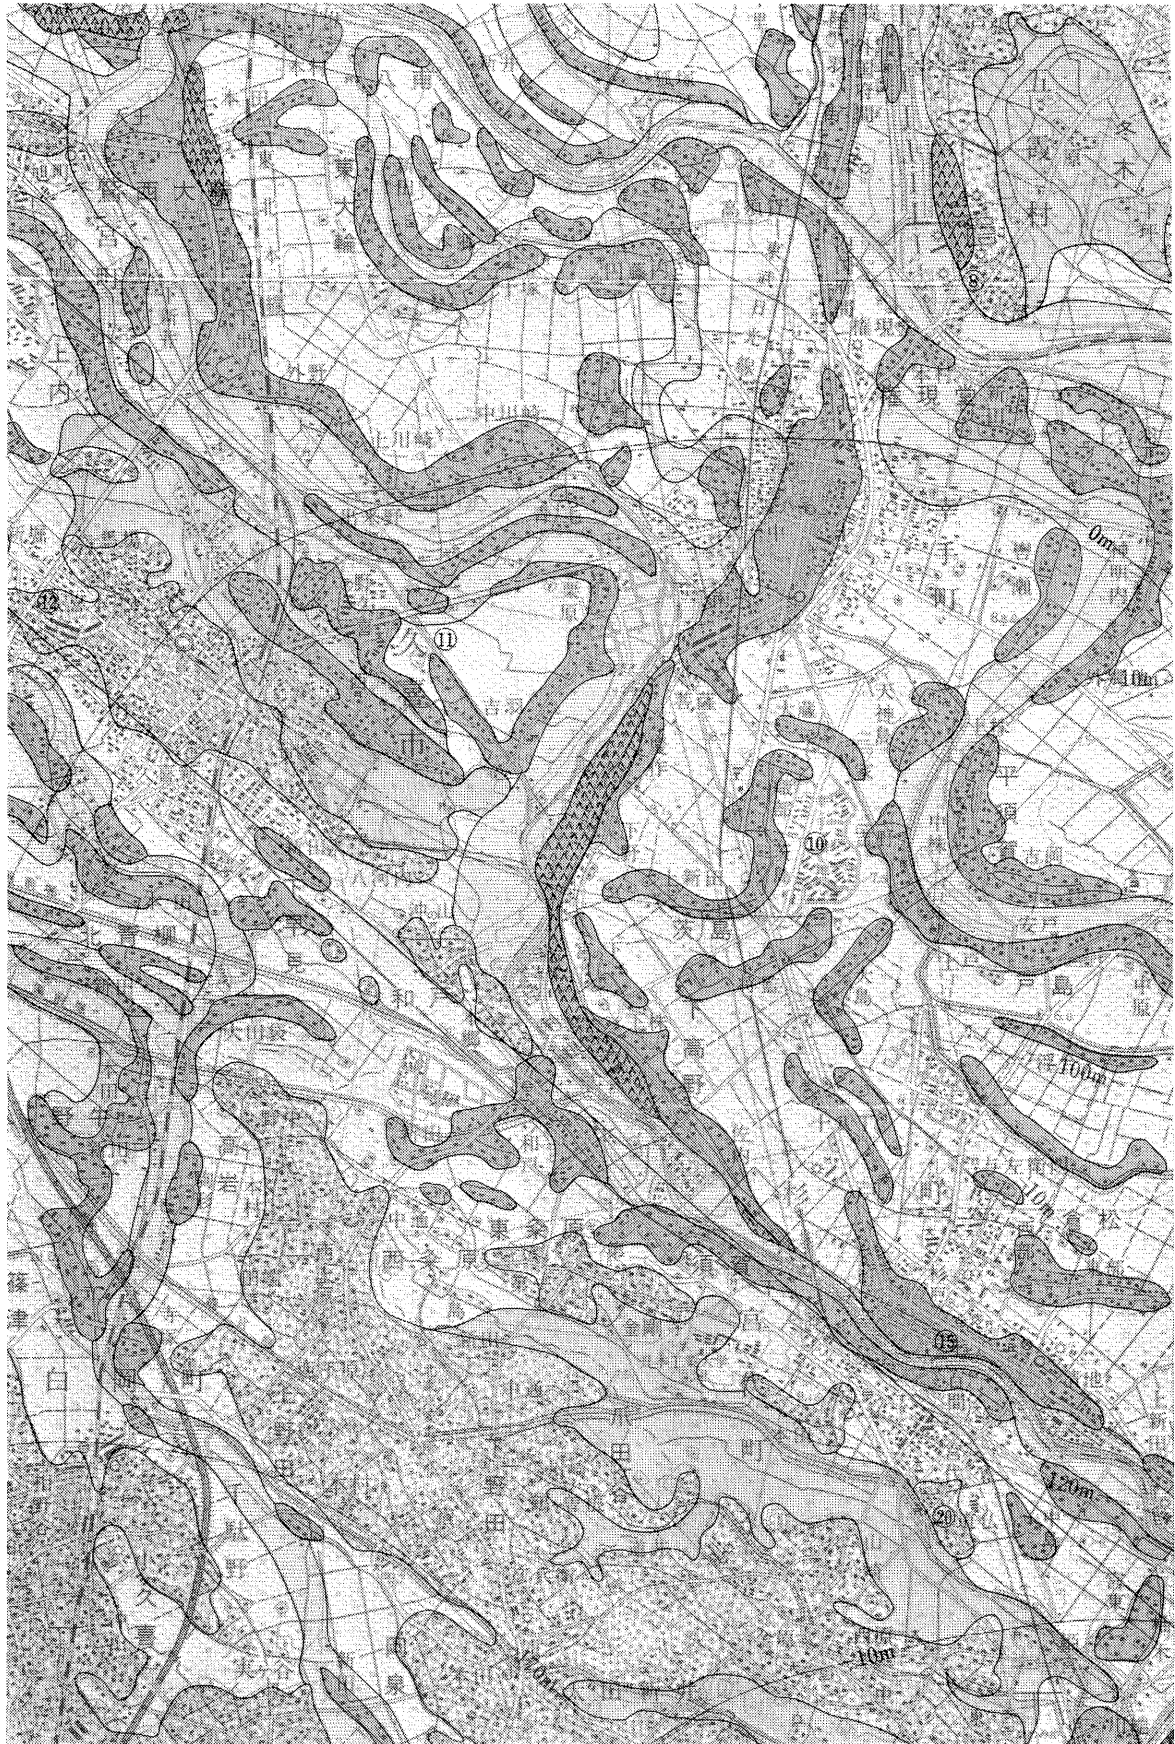
図1-4 5万分の1表層地質図 「鴻巣」

表層地質図は、地表下数10メートルまでの地質の状況を面的に表わしているもので、特に浅い部分の岩石のかたさについて表示している。しかし、沖積地域については地層の表面に限られ、これらが礫か砂か泥かの区分でしか表現されていない。本調査では特に沖積地域の保全を目的としていることから、地表付近の地層の状況に限らず地下の方向にも、少なくとも沖積堆積物全体の情報を得る必要がある。図1-4、1-5からも分かるように、ここでは砂や泥の分布状況が把握出来るだけであり、垂直の方向も特定地層の面を表示しているだけである。

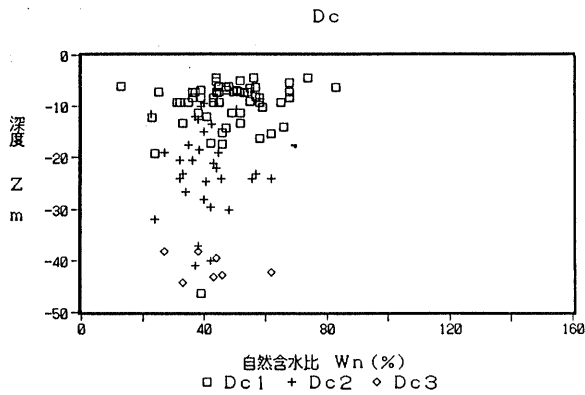
各層毎の含水比を図2-20~図2-22に示し、平均値を表8に示した。 $DC_1 \sim DC_3$ 層は、層厚がそれぞれ数m~数10m程度で含水比も低く、広域の地下水低下によって沈下する可能性はあるが、一般的には沈下対象層ではない。

図 2-20 粘性土層含水比

図 2-21 砂質土層含水比

図 2-22 礫層含水比

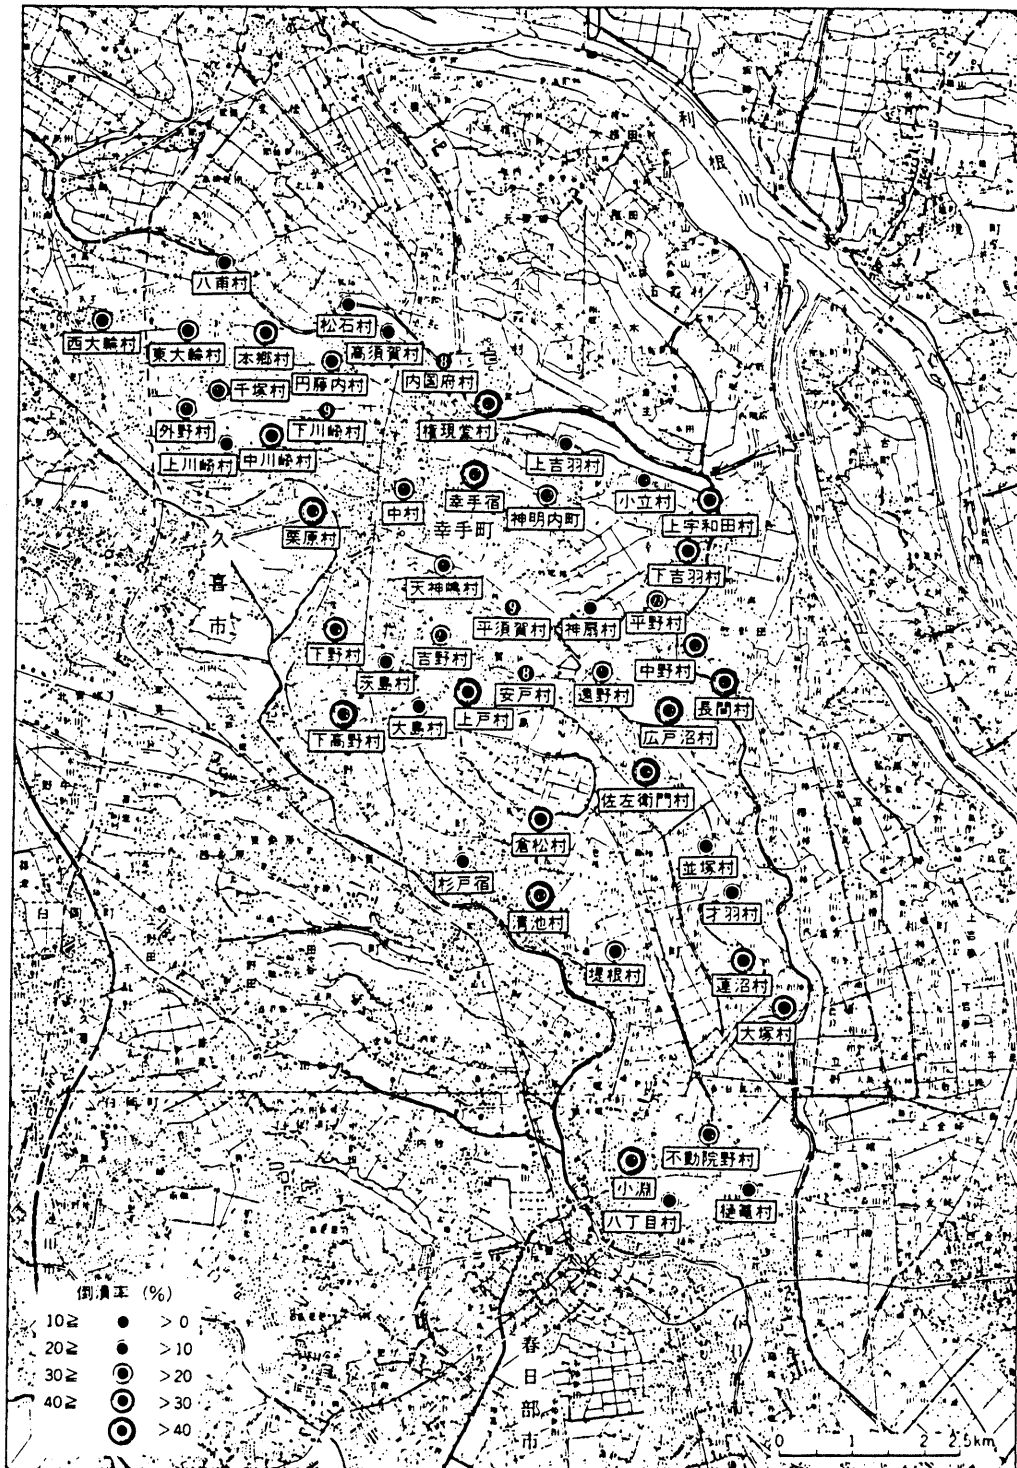
図2-24 液状化現象によると思われる幸手宿付近の建物倒壊率
(新編日本被害地震総覧)

これらのうちNo.5（江戸地震）、6、7、9（西埼玉地震）では、本調査地内で噴砂による建物への被害が記録されている。特にNo.5（江戸地震）では幸手付近では被害が大きく、倒れない家も全て潰同様になった。

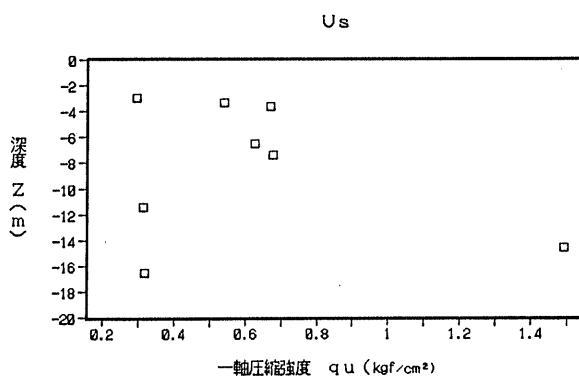
図3-8 Us層の一軸圧縮強度と深度の関係

本層で行なった土質試験結果は、粘性土を多く含むところで採取された不攪乱試料によっておこなわれており、結果を図3-6～3-9に示す。
