玖珂町土地分類調査 報告書

玖珂町土地分類調査は、国土調査法(昭和26年法第180号)に基づいて、平成15～17年度の3年間で実施しました。

玖珂町は南北約6km、東西約7km、面積23km²強の比較的小さな町であるが、町内を通る3本の活断層が知られており、また過去の豪雨では山地では土砂災害、低地では河川氾濫を経験している。このような背景のもと、防災を念頭に置いた自然条件、社会条件の把握と総合的な評価に重点を置いた調査を目的とした。

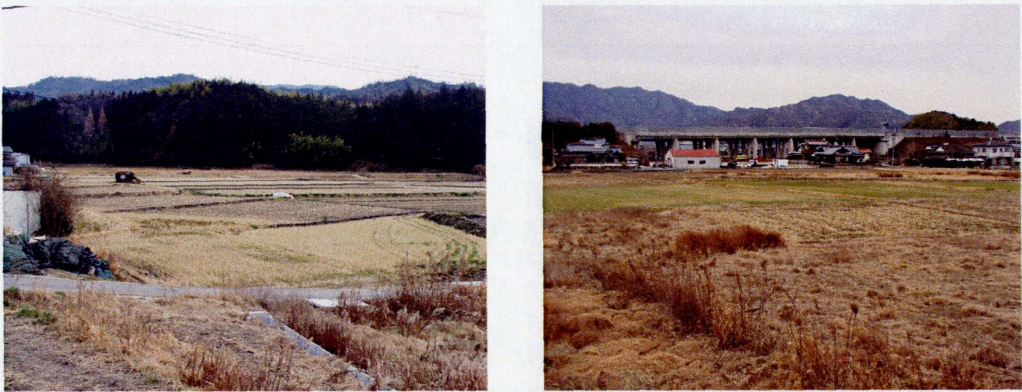
1. 谷底平野	
概要	<p>河川が運搬する土砂によって形成された。谷あいでは河川沿いに細長く分布するが、島田川、笹見川沿いなど玖珂町の中央～西部では広く見られる。</p> <p>低地に位置しており、氾濫の危険がある。とくに河川の合流部では水位が上昇することがあり、注意が必要である。</p>
分布	玖珂町中央部～西部を中心に広がる。

<div style="display: flex; justify-content: space-around; width: 100%;"> 野口付近 瀬田付近 </div>

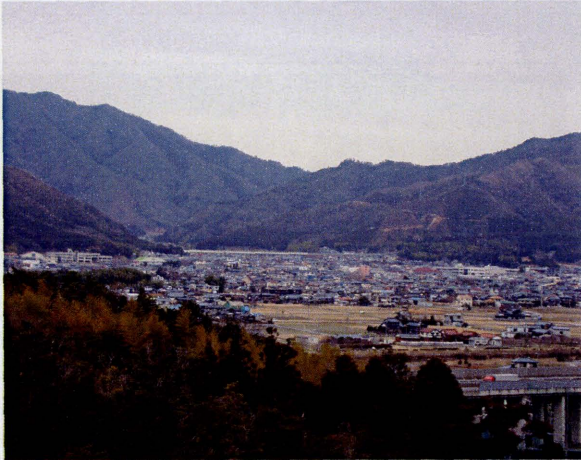
2. 扇状地	
概要	<p>谷から平野に向かう場所にある扇状の地形。礫や砂などの粗粒の堆積物で構成され勾配を持つために、平常は河川に流水がない場所が多い。河川が運搬する土砂によって形成された。</p>
分布	水無川の下流部、玖珂町の市街地が位置する場所にある

南方(周東町)から見た玖珂町中心部の扇状地

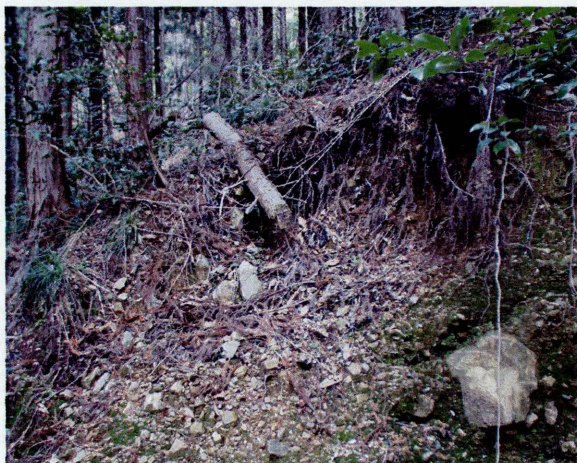
概要	<p>山麓に位置する緩斜面。山腹斜面から崩落した礫などから構成される。面積の小さいものが多いため、図示できなかった崖錐もある。</p> <p>堆積物は基本的に安定しているが、固結していないため開削すると崩壊が発生するおそれがある。</p>
分布	山麓に位置する。

谷津上 (未固結の堆積物)

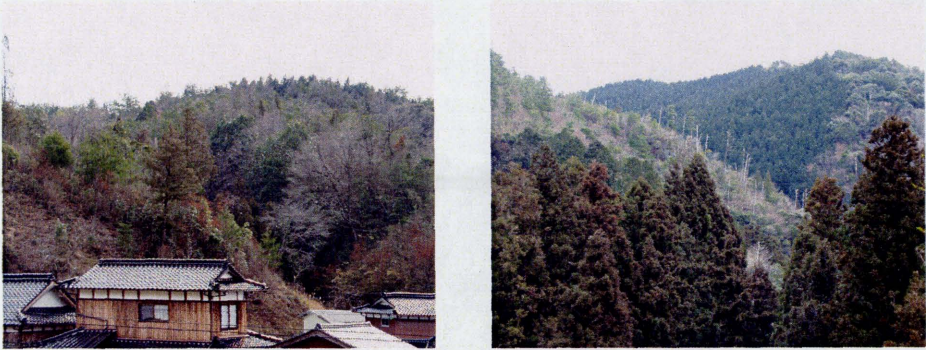
6. 山腹斜面	
概要	通常山地斜面。風化と重力による侵食作用によって20~40°程度の斜面が形成されている。北部(玢玢層群分布域)に比べ、南部(花崗岩分布域)は風化が激しく起伏の小さい山地となっている。(地形区分では丘陵地とした)
分布	山地のほとんどがこれにあたる。

白田 (比較的緩傾斜) 谷津上 (急傾斜)

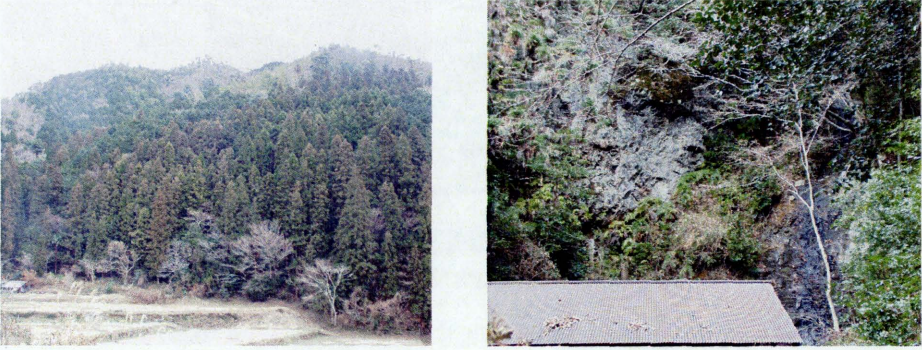
7. 急斜面・急崖 ^{きゅうがい}	
概要	40° を超えるような斜面。蓮華山周辺の山腹には硬いチャートで構成される箇所があり、垂直に近い岩壁を形成し露岩も見られる。また河川に接した山腹の下部には、侵食によって急傾斜となった斜面がところどころに見られる。
分布	北部の玖珂層群中、チャート分布箇所に多い。

<p>谷津上の水無川谷壁斜面 チャートで構成される市の迫滝</p>

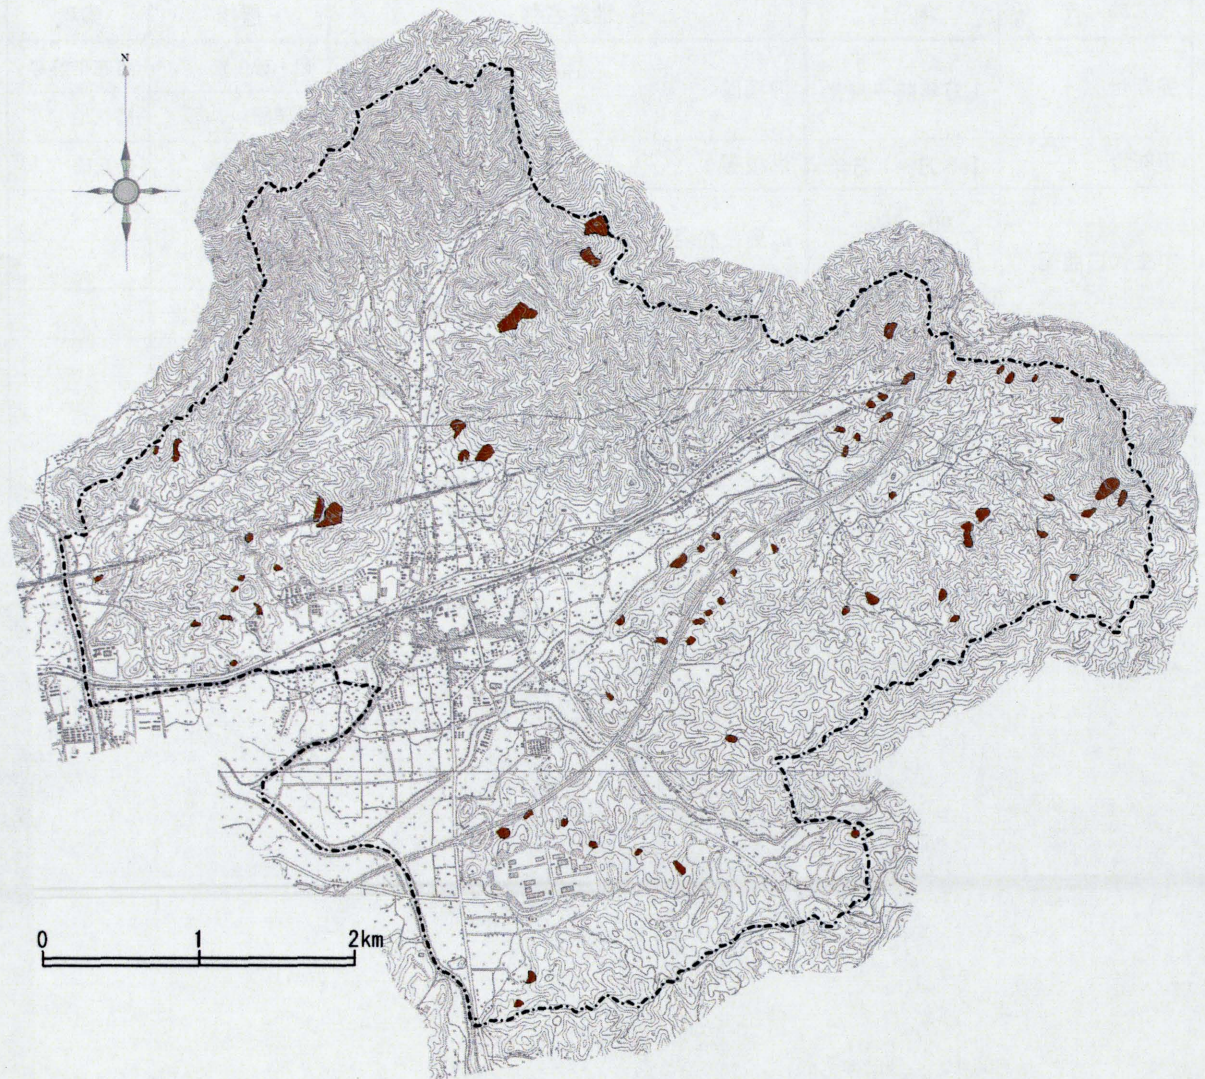
1971年撮影の航空写真からは、地すべりによってできたと考えられる地形がいくらか見られた。地すべり地形の特徴としては、①上部に滑落崖をもち②滑落崖より下部では移動体がやや緩い不規則な斜面を形成し③全体として馬蹄形に近い形状をしていることがあげられる。

判読によって確認された地すべり地形(図2-1-10)は谷津下や下谷に分布するが、滑落崖が明瞭ではないなど、近年は滑動していないものと考えられる。ただ、地すべり地の下部や中腹で切土や建築を行う場合には地下水流動の変化などにより再滑動のおそれがあるため、留意が必要であろう。

図 2-1-10 地すべり地の分布
(1971年航空写真より判読)

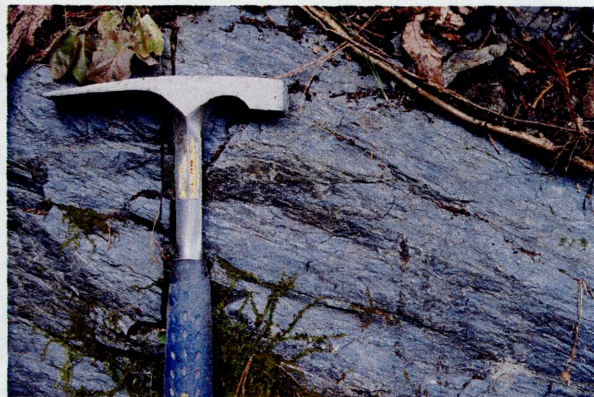
1. 玖珂層群	
分布	玖珂町北部～塔ヶ森
岩質	珪質泥岩、チャート 一部、ホルンフェルス化している。
概要	<p>約3億～1億3,500万年前(石炭紀～ジュラ紀)に海底に堆積しその後に付加した地層である。太平洋底に堆積した後、大部分は海洋プレートの一部として海溝から沈み込むが、地殻の一部は大陸プレートに付加される。このように形成した地質は“付加体”と呼ばれる。</p> <p>岩質は、海底で堆積した細粒物質が固結した珪質の泥岩やチャートを中心としている。いずれも硬く、町北部の急峻な山ひだを形成するが、とくにチャートの部分は硬く、蓮華山の山腹の垂直に近い岩壁や市の迫滝を形成する。硬い岩質ではあるが、急峻な斜面での崩落などに留意する必要がある。</p> <p>また、玖珂層群形成後に玖珂町南部には次頁に示す花崗岩類が貫入したが、花崗岩類に近い場所では接触変成作用によってホルンフェルスとなっている。</p>

珪質泥岩(蓮華山中腹)

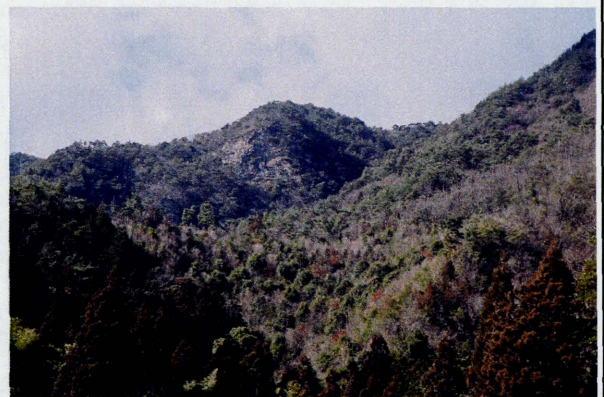
山肌に露出するチャート岩壁

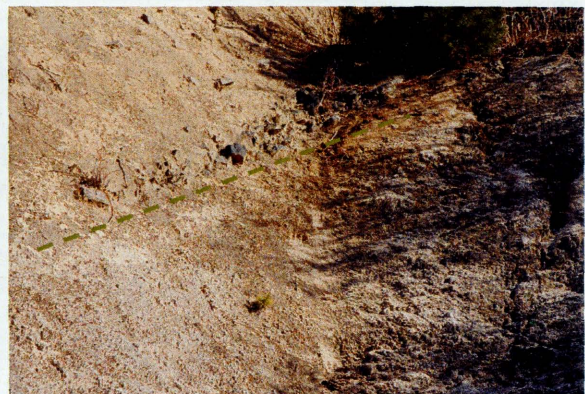
分布	玖珂町西部、南部
岩質	花崗岩、花崗閃緑岩
概要	<p>約 8500～9000 万年前 (中生代白亜紀) に貫入した花崗岩類であり、領家新期花崗岩類と広島花崗岩類に分けられる。</p> <p>玖珂町に見られる領家新期花崗岩類は、花崗閃緑岩で祖生花崗閃緑岩と名づけられている。南部の瀬田～柳井田付近に分布する。石英粒と斜長石の自形結晶によるやや細粒の花崗閃緑岩である。</p> <p>領家新期花崗岩類より新しい広島花崗岩類は、下久原花崗岩と中山川複合岩である。下久原花崗岩は玖珂町の西部～東部にかけて広く分布する。中山川複合岩は南部瀬田付近に分布する。両者ともカリ長石、石英を多く含み、かなり大きめの結晶で構成されるものが多い。</p> <p>これらの花崗岩類はいずれも風化が激しく、結晶間の固結が失われた“マサ”が表層数 m まで続いている。そのため、風化した表層が大雨によって崩壊したり、造成によって露出した切土のり面が激しく侵食されたりすることが考えられる。</p>

玖珂層群(上)とこれに貫入した
広島花崗岩類(欽明路奥)

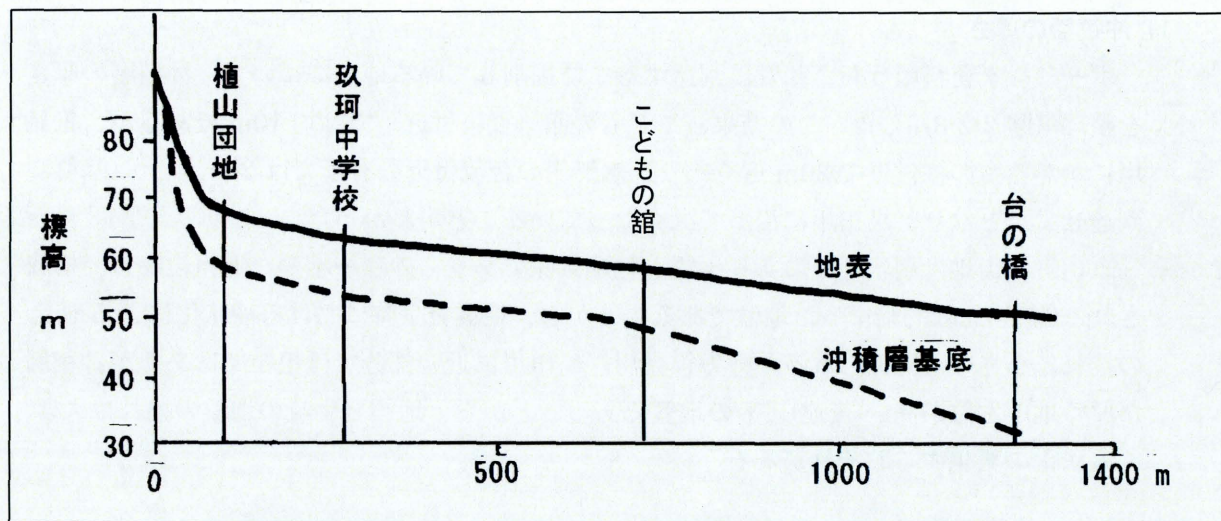
図 2-2-4 玖珂町中心部付近の沖積層の厚さ変化

(断面線位置：图中単位は m)

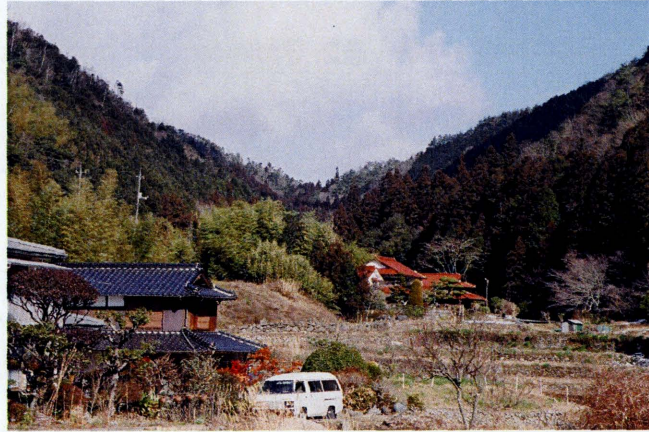
周東町から玖珂町北部、岩国市を通過して大竹市に至り、延長 26km に達する。谷の右ずれが顕著なほか、北西側隆起の要素もある。谷の右ずれは西部の臼田付近などで見られる。北部の谷津上では水無川上流部が断層線谷となっている。

小方—小瀬断層に平行する谷（谷津上）

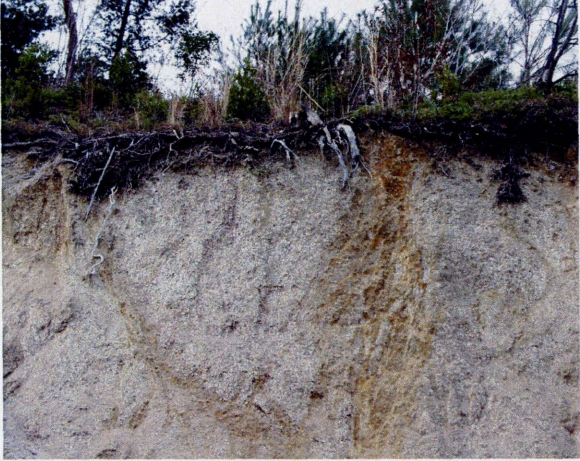
1. 粗粒残積未熟土壤	
概要	表層の腐植が流亡して薄い土壤。とくに斜面上部では未発達、乾燥傾向が顕著であり、養分や水分が少なく植物の生育条件として劣っているが、徐々に成熟してきている。(土地分類基本調査：釜ヶ原1統)
分布	南部の花崗岩類で構成される地域に分布する。
<div style="display: flex; justify-content: space-around; align-items: center;">

<div style="text-align: center;"> <p>釜ヶ原1統 (Kam1) 針葉樹林地</p> <p>B₁ 6 □ □ 暗色 (10YR%) S B₂ 20 □ □ 黄褐色 (10YR%) S C □ □ 明黄褐色 (10YR%) S 45</p> </div> </div> <p style="text-align: center;">上谷</p>

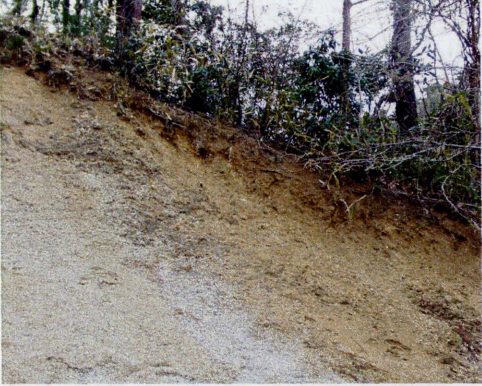
2. 乾性褐色森林土壤	
概要	乾燥気味の山地にある土壤で、水はけの良い山地や斜面の上部に分布する。植物の生育条件としては乾燥傾向に強いマツなどが好適であると考えられる。(土地分類基本調査：荒滝山1統、右田岳1・2統)
分布	西部の花崗岩類分布地、また玖珂層群が分布する山地のうち斜面上部。
<div style="display: flex; justify-content: space-around; align-items: center;">

<div style="text-align: center;"> <p>荒滝山1統 (Ara1) 針葉樹林地</p> <p>L F 暗褐色 (7.5YR%) A 6 △ △ L 明褐色 (7.5YR%) 18 △ △ L B₁ 明褐色 (7.5YR%) △ △ L 48 C</p> </div> <div style="text-align: center;"> <p>右田岳1・2統 (Mig1・2) 針葉樹林地</p> <p>L F 暗褐色 (10YR%) A 21 L 明褐色 (7.5YR%) CL B₁ □ 明褐色 (7.5YR%) CL 60 (B)-C 明褐色 (7.5YR%) S</p> </div> </div> <p style="text-align: center;">臼田</p>

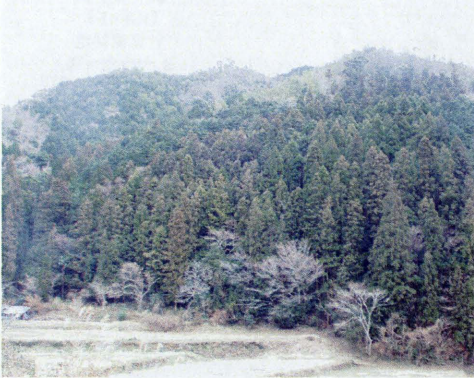
3. 褐色森林土壌	
概要	山地の中腹に分布する森林土壌で、適潤である。ヒノキ、スギなどの生育に適している。 (土地分類基本調査：荒滝山2・3統、右田岳3統)
分布	玖珂層群が分布する山地のうち稜線や谷部を除いた斜面中腹全体。
<div style="display: flex; align-items: center;">

<div style="margin-left: 20px;"> <p>荒滝山3統 (Ara3)</p> <p>針・広葉樹林地</p> <p>A 黒楡 (7.5YR 5/2) L</p> <p>12</p> <p>A 暗楡 (7.5YR 5/2) L</p> <p>45</p> <p>B 楡 (7.5YR 5/2) L</p> </div> <div style="margin-left: 20px;"> <p>右田岳3統 (Mig3)</p> <p>広葉樹林地</p> <p>L 暗楡 (7.5YR 5/2) SL</p> <p>12</p> <p>B 楡 (7.5YR 5/2) SL</p> <p>43</p> <p>B₁ 灰質楡 (7.5YR 5/2) SL</p> </div> </div> <p style="text-align: center;">上谷津の山地</p>

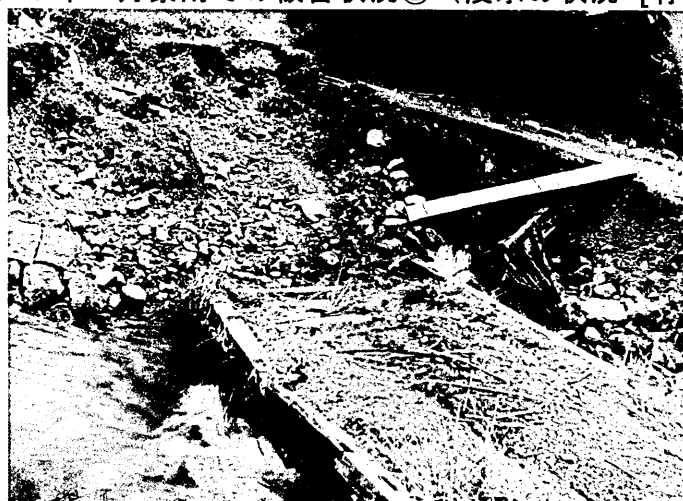
昭和26年7月豪雨での被害状況④（堤防決壊 [谷津上]）

町内の被害としては、堤防被害2,415m、道路決潰7箇所、流失田23ha、流失畑3ha、冠水田57haに及び、災害見込総額は4億6千万円に達した。

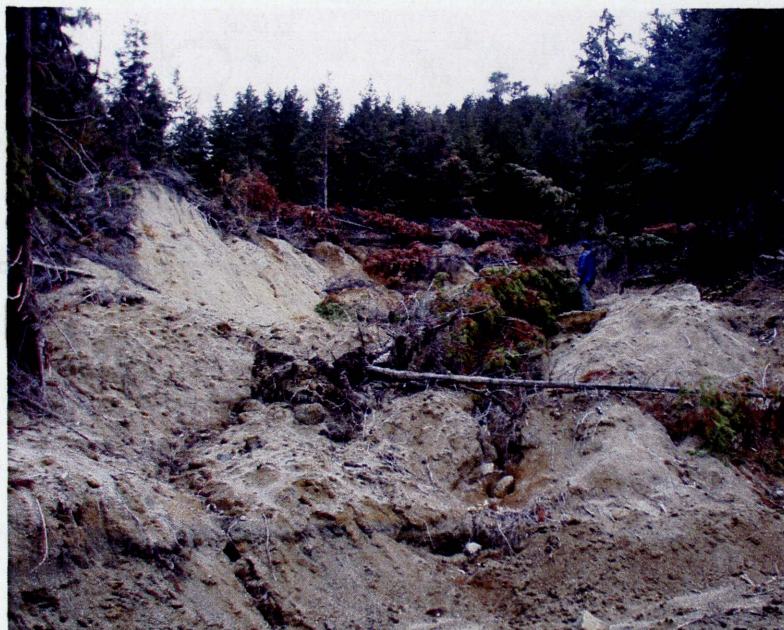
図 3-1-18 上谷の崩壊(2006 年 1 月撮影)

豪雨に伴い、玖珂町内でも多くの土砂災害が発生した。近傍では岩国市甘木で山陽自動車道ののり面が崩落し玖珂 IC～岩国 IC が 4 ヶ月近くにわたり不通となった。

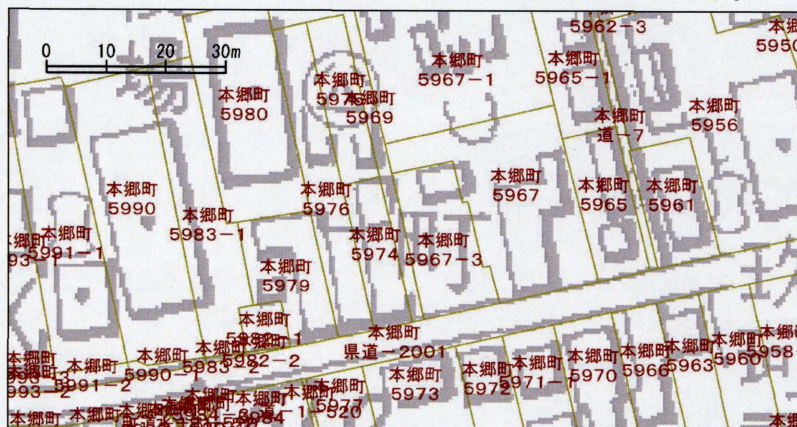
図 4-1-1 数値化した地籍図と地番情報（建物は 1/5000 森林基本図のラスターデータ）

玖珂町では地籍の数値化が完了している。その一部を図 4-1-1 に示す。

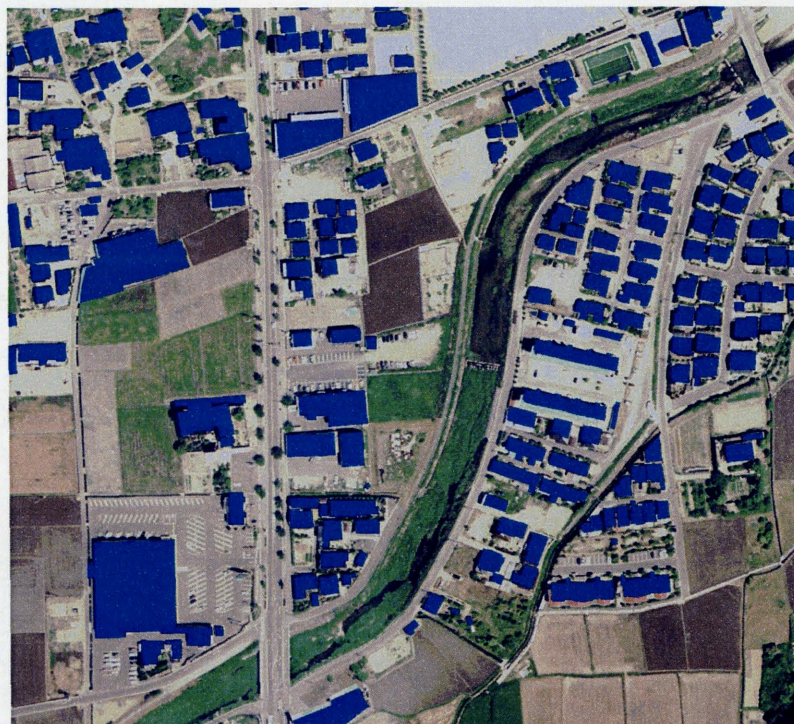
図 4-2-1 家屋図と航空写真の重ね合わせ

平成12年度の測量によって作成した地形図のベクタデータより家屋の外郭線を抜き出し、家屋を面情報（ポリゴン）として取り扱う家屋図を作成した。

ベクタデータは単純に線の情報しか持たず、閉じた線とはされていないことから、これらを一つの面情報として取り扱えるように線の端部の結合を行った。

なお、ベクタデータの整備範囲は上水道を敷設した範囲及びその周辺に限られている。そのため、オルソ航空写真(平成13年度撮影)により家屋状の構造物と考えられるものを抽出し、同様に面的に取り扱えるように数値化した。

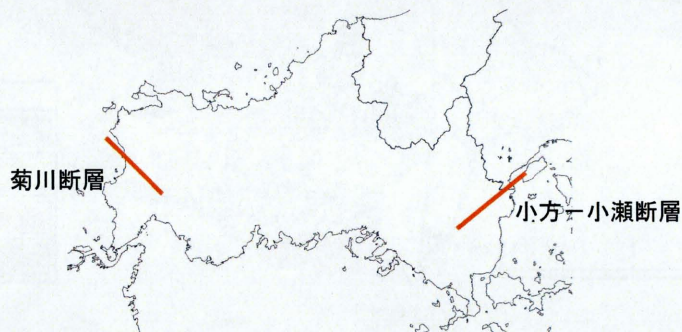
図5-2-3 地震発生時の山口県東部の震度予測
山口県防災会議(1998)より

山口県防災会議震災対策専門部会(1998)は、県内にある主要な2本の活断層(菊川断層と小方-小瀬断層)が活動した場合の被害想定を検討している。これによると、玖珂町を通る小方-小瀬断層が活動した場合には町内の震度は5強~6弱と予測している(図5-2-3右)。菊川断層の活動時は図5-2-3左のとおり震度4~5弱である。
