浸水域及び崖くずれ資料索引図

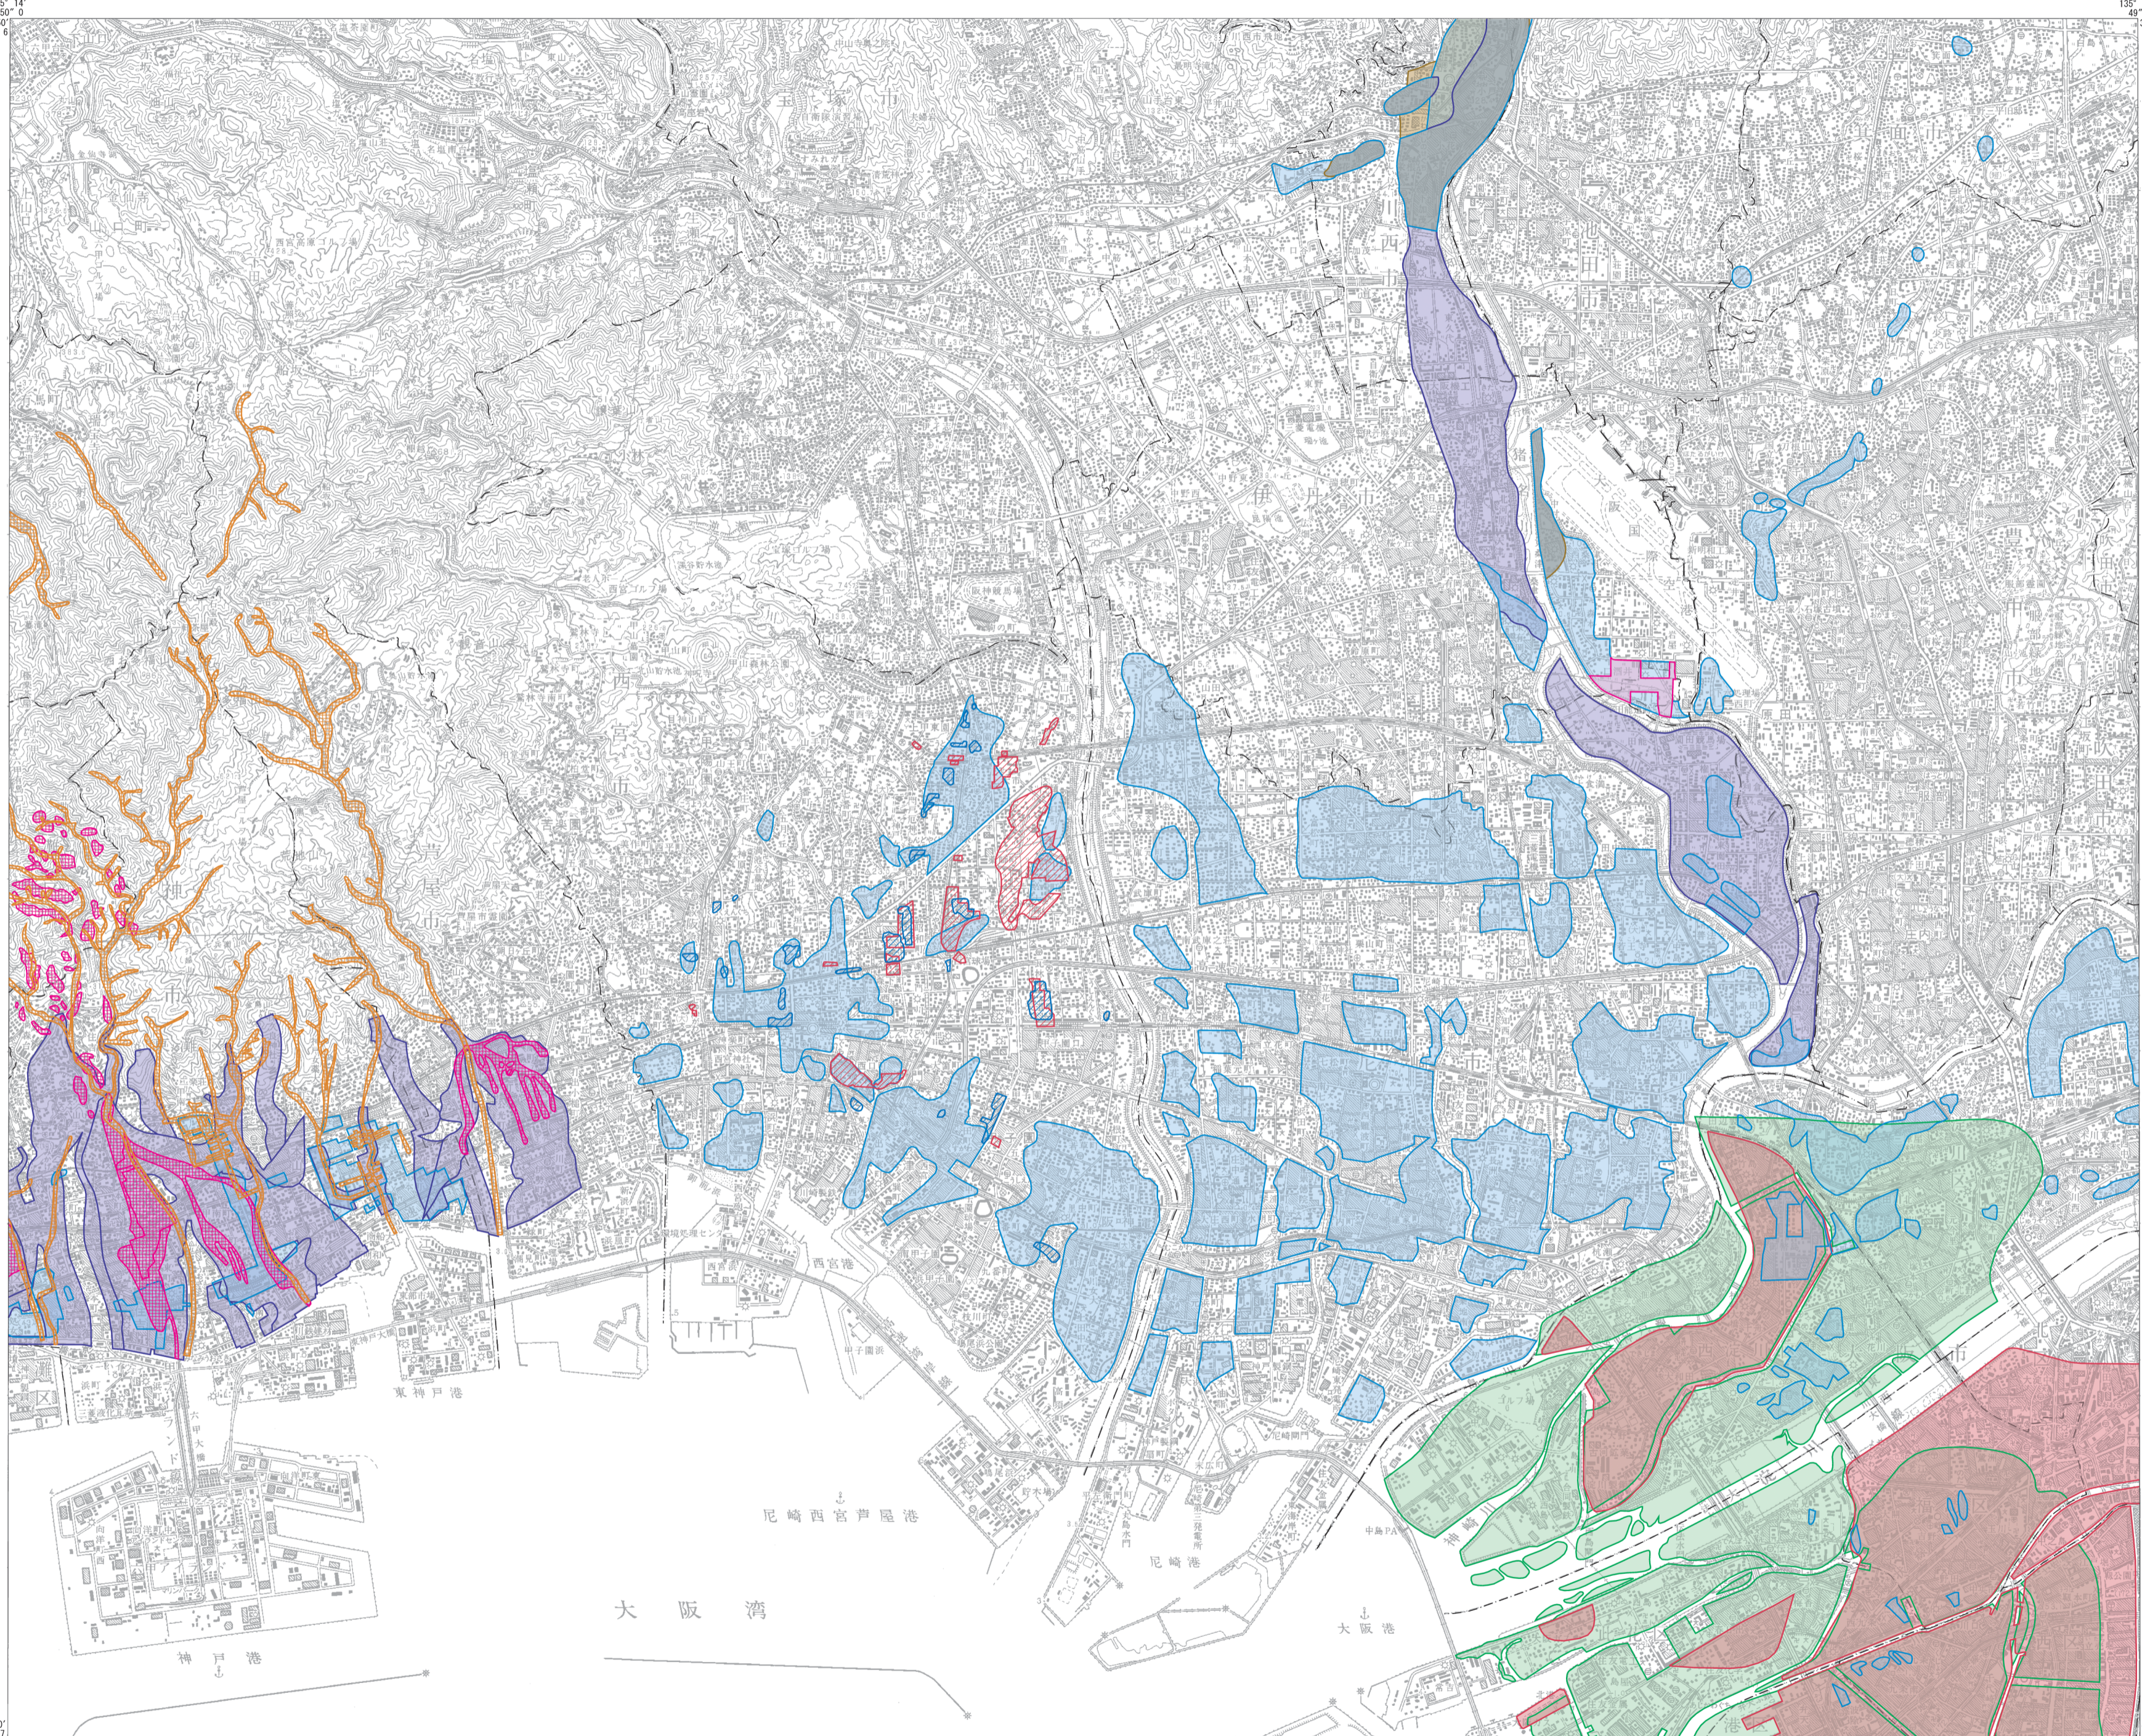
1. 浸水域

- 昭和13(1938)年7月降雨(大雨)
- 昭和25(1950)年9月降雨・高潮(ジェーン台風)
- 昭和28(1953)年9月降雨(台風13号)
- 昭和36(1961)年9月降雨・高潮(第2室戸台風)
- 昭和42(1967)年7月降雨(昭和42年7月豪雨)
- 昭和47(1972)年7月降雨(昭和47年7月豪雨)
- 昭和58(1983)年9月降雨(台風10号)
- 平成2(1990)年9月降雨(豪雨)

2. がけ崩れ・土石流の発生範囲

- 昭和13(1938)年7月降雨(大雨)
- 昭和42(1967)年7月降雨(昭和42年7月豪雨)
