1. 洪水による浸水域

資料索引図
洪水による浸水域、堤防決壊地点、破壊地点

平成二十四年度調査

平成二十五年三月発行 国土交通省 国土政策局

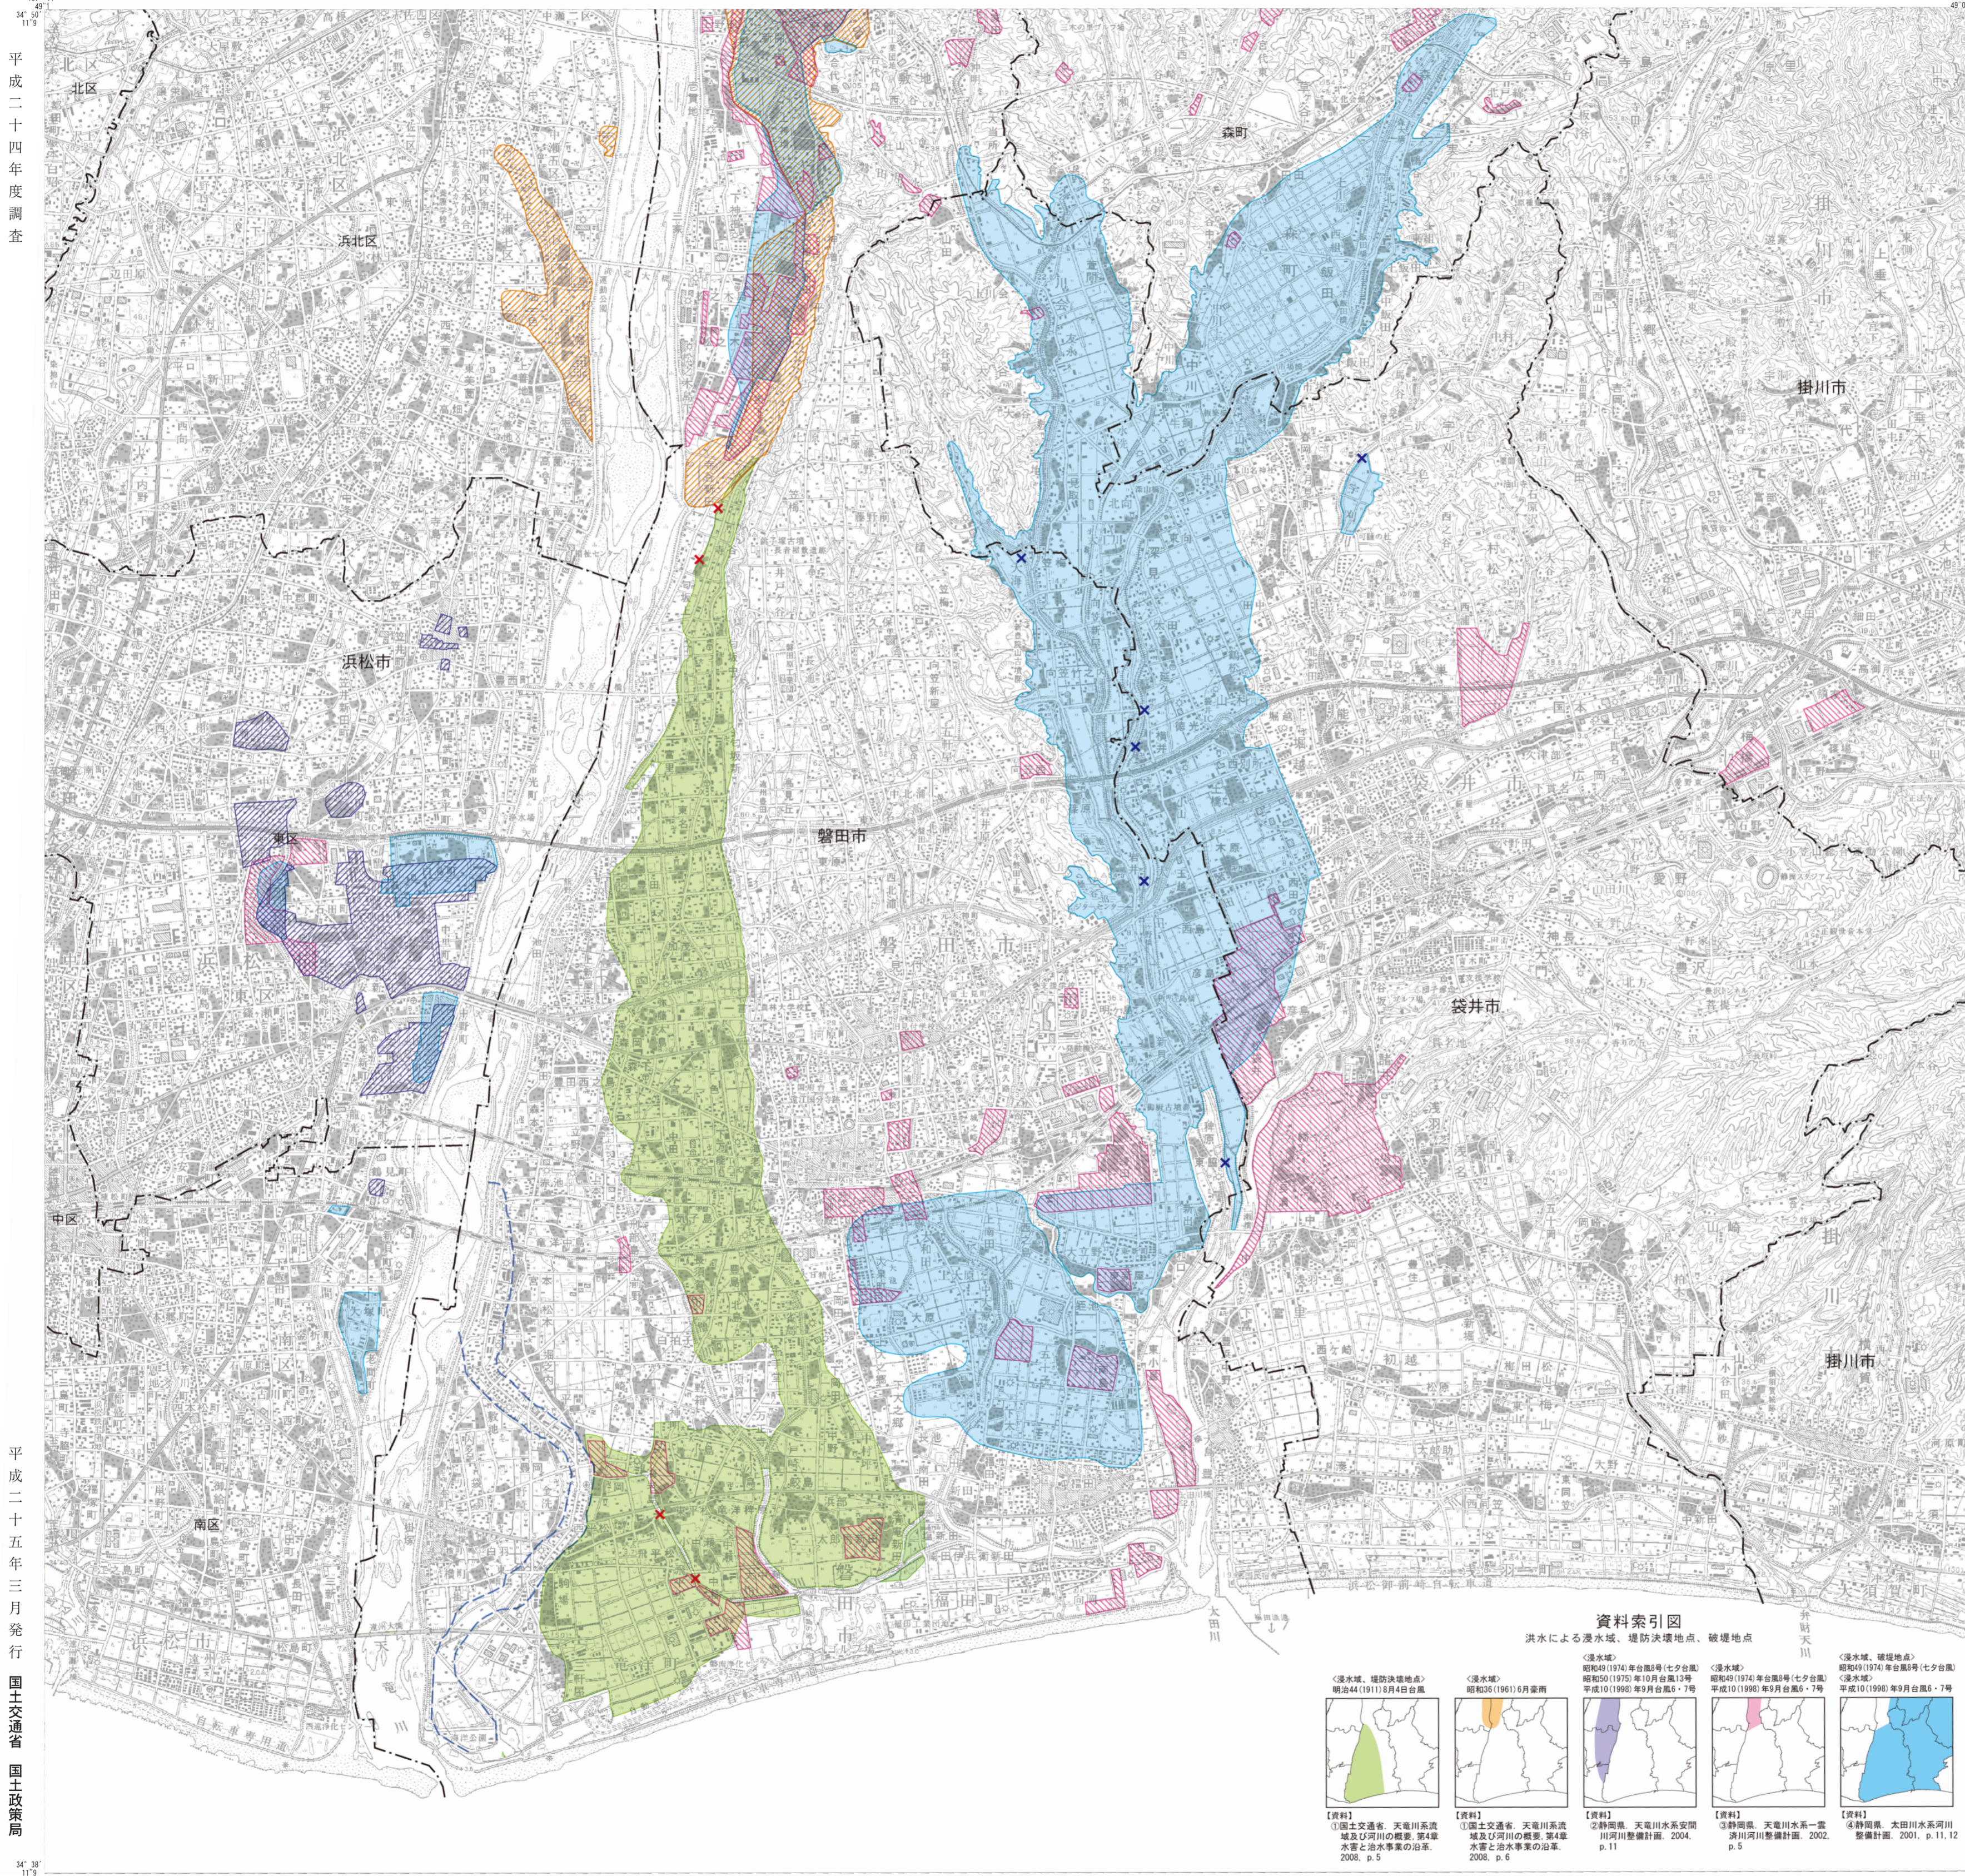
- 明治44(1911)年8月4日台風による浸水域 (資料①)
- 明治44(1911)年8月4日台風による堤防決壊地点 (資料①)
- (参考) 明治期の天竜川の流路
- 昭和36(1961)年6月豪雨による浸水域 (資料①)
- 昭和49(1974)年台風8号(七夕台風)による浸水域 (資料②③④)
- 昭和49(1974)年台風8号(七夕台風)による破壊地点 (資料④)
- 昭和50(1975)年10月台風13号による浸水域 (資料②)
- 平成10(1998)年9月台風6・7号による浸水域 (資料②③④)

(注) 各浸水域は、資料のある範囲を示しているため、実際には他にも浸水が生じていた可能性がある。

<p>〈浸水域、堤防決壊地点〉 明治44(1911)年8月4日台風</p> <p>【資料】 ①国土交通省、天竜川系流域及び河川の概要、第4章水害と治水事業の沿革、2008、p.5</p>	<p>〈浸水域〉 昭和36(1961)年6月豪雨</p> <p>【資料】 ①国土交通省、天竜川系流域及び河川の概要、第4章水害と治水事業の沿革、2008、p.6</p>	<p>〈浸水域〉 昭和49(1974)年台風8号(七夕台風) 平成10(1998)年9月台風6・7号</p> <p>【資料】 ①国土交通省、天竜川水系安間川河川整備計画、2004、p.11</p>	<p>〈浸水域〉 昭和49(1974)年台風8号(七夕台風) 平成10(1998)年9月台風6・7号</p> <p>【資料】 ③静岡県、天竜川水系一雲沢川河川整備計画、2002、p.5</p>	<p>〈浸水域、破壊地点〉 昭和49(1974)年台風8号(七夕台風) 平成10(1998)年9月台風6・7号</p> <p>【資料】 ④静岡県、太田川水系河川整備計画、2001、p.11、12</p>
---	--	--	--	---
