Map of Natural Disaster(Earthquake Disaster)

災害履歴図[地震災害]

1 : 50,000 地形図
とよた

土地分類基本図査図(土地履歴調査図)

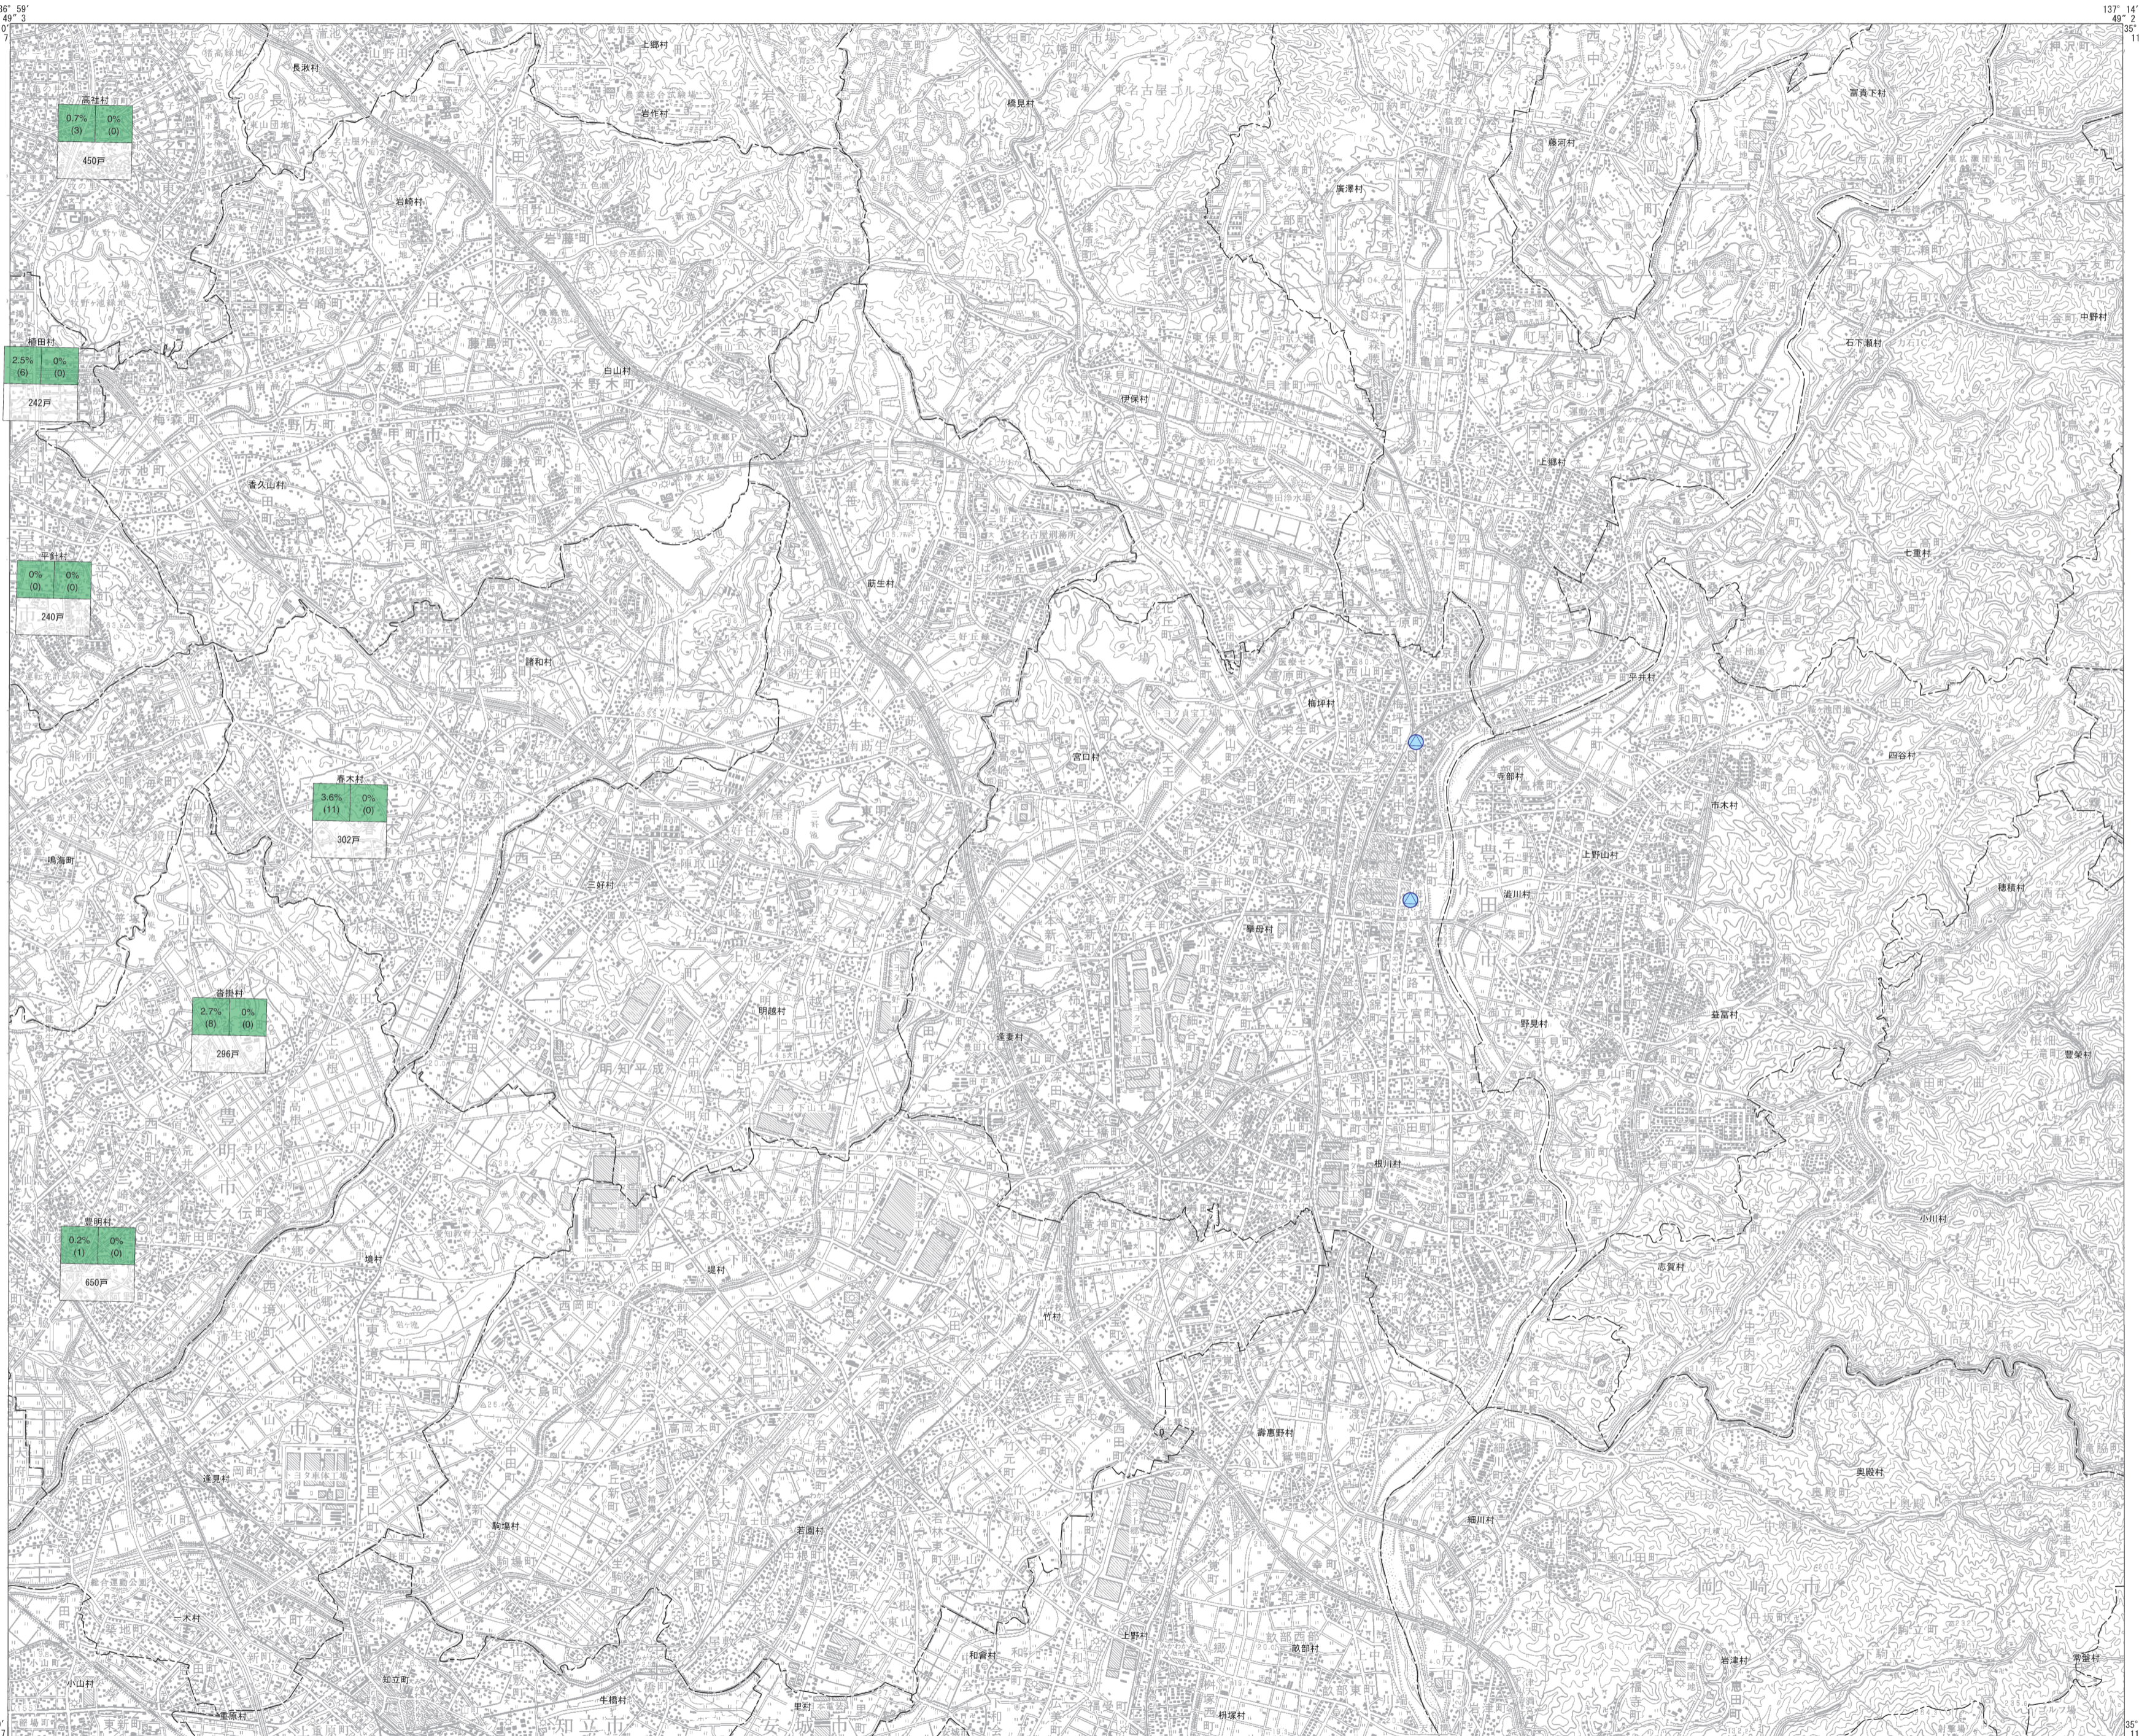
1. 明治24(1891)年濃尾地震における建物被害

2. 明治24(1891)年濃尾地震における液化化地点
