### 凡例

### 摘要

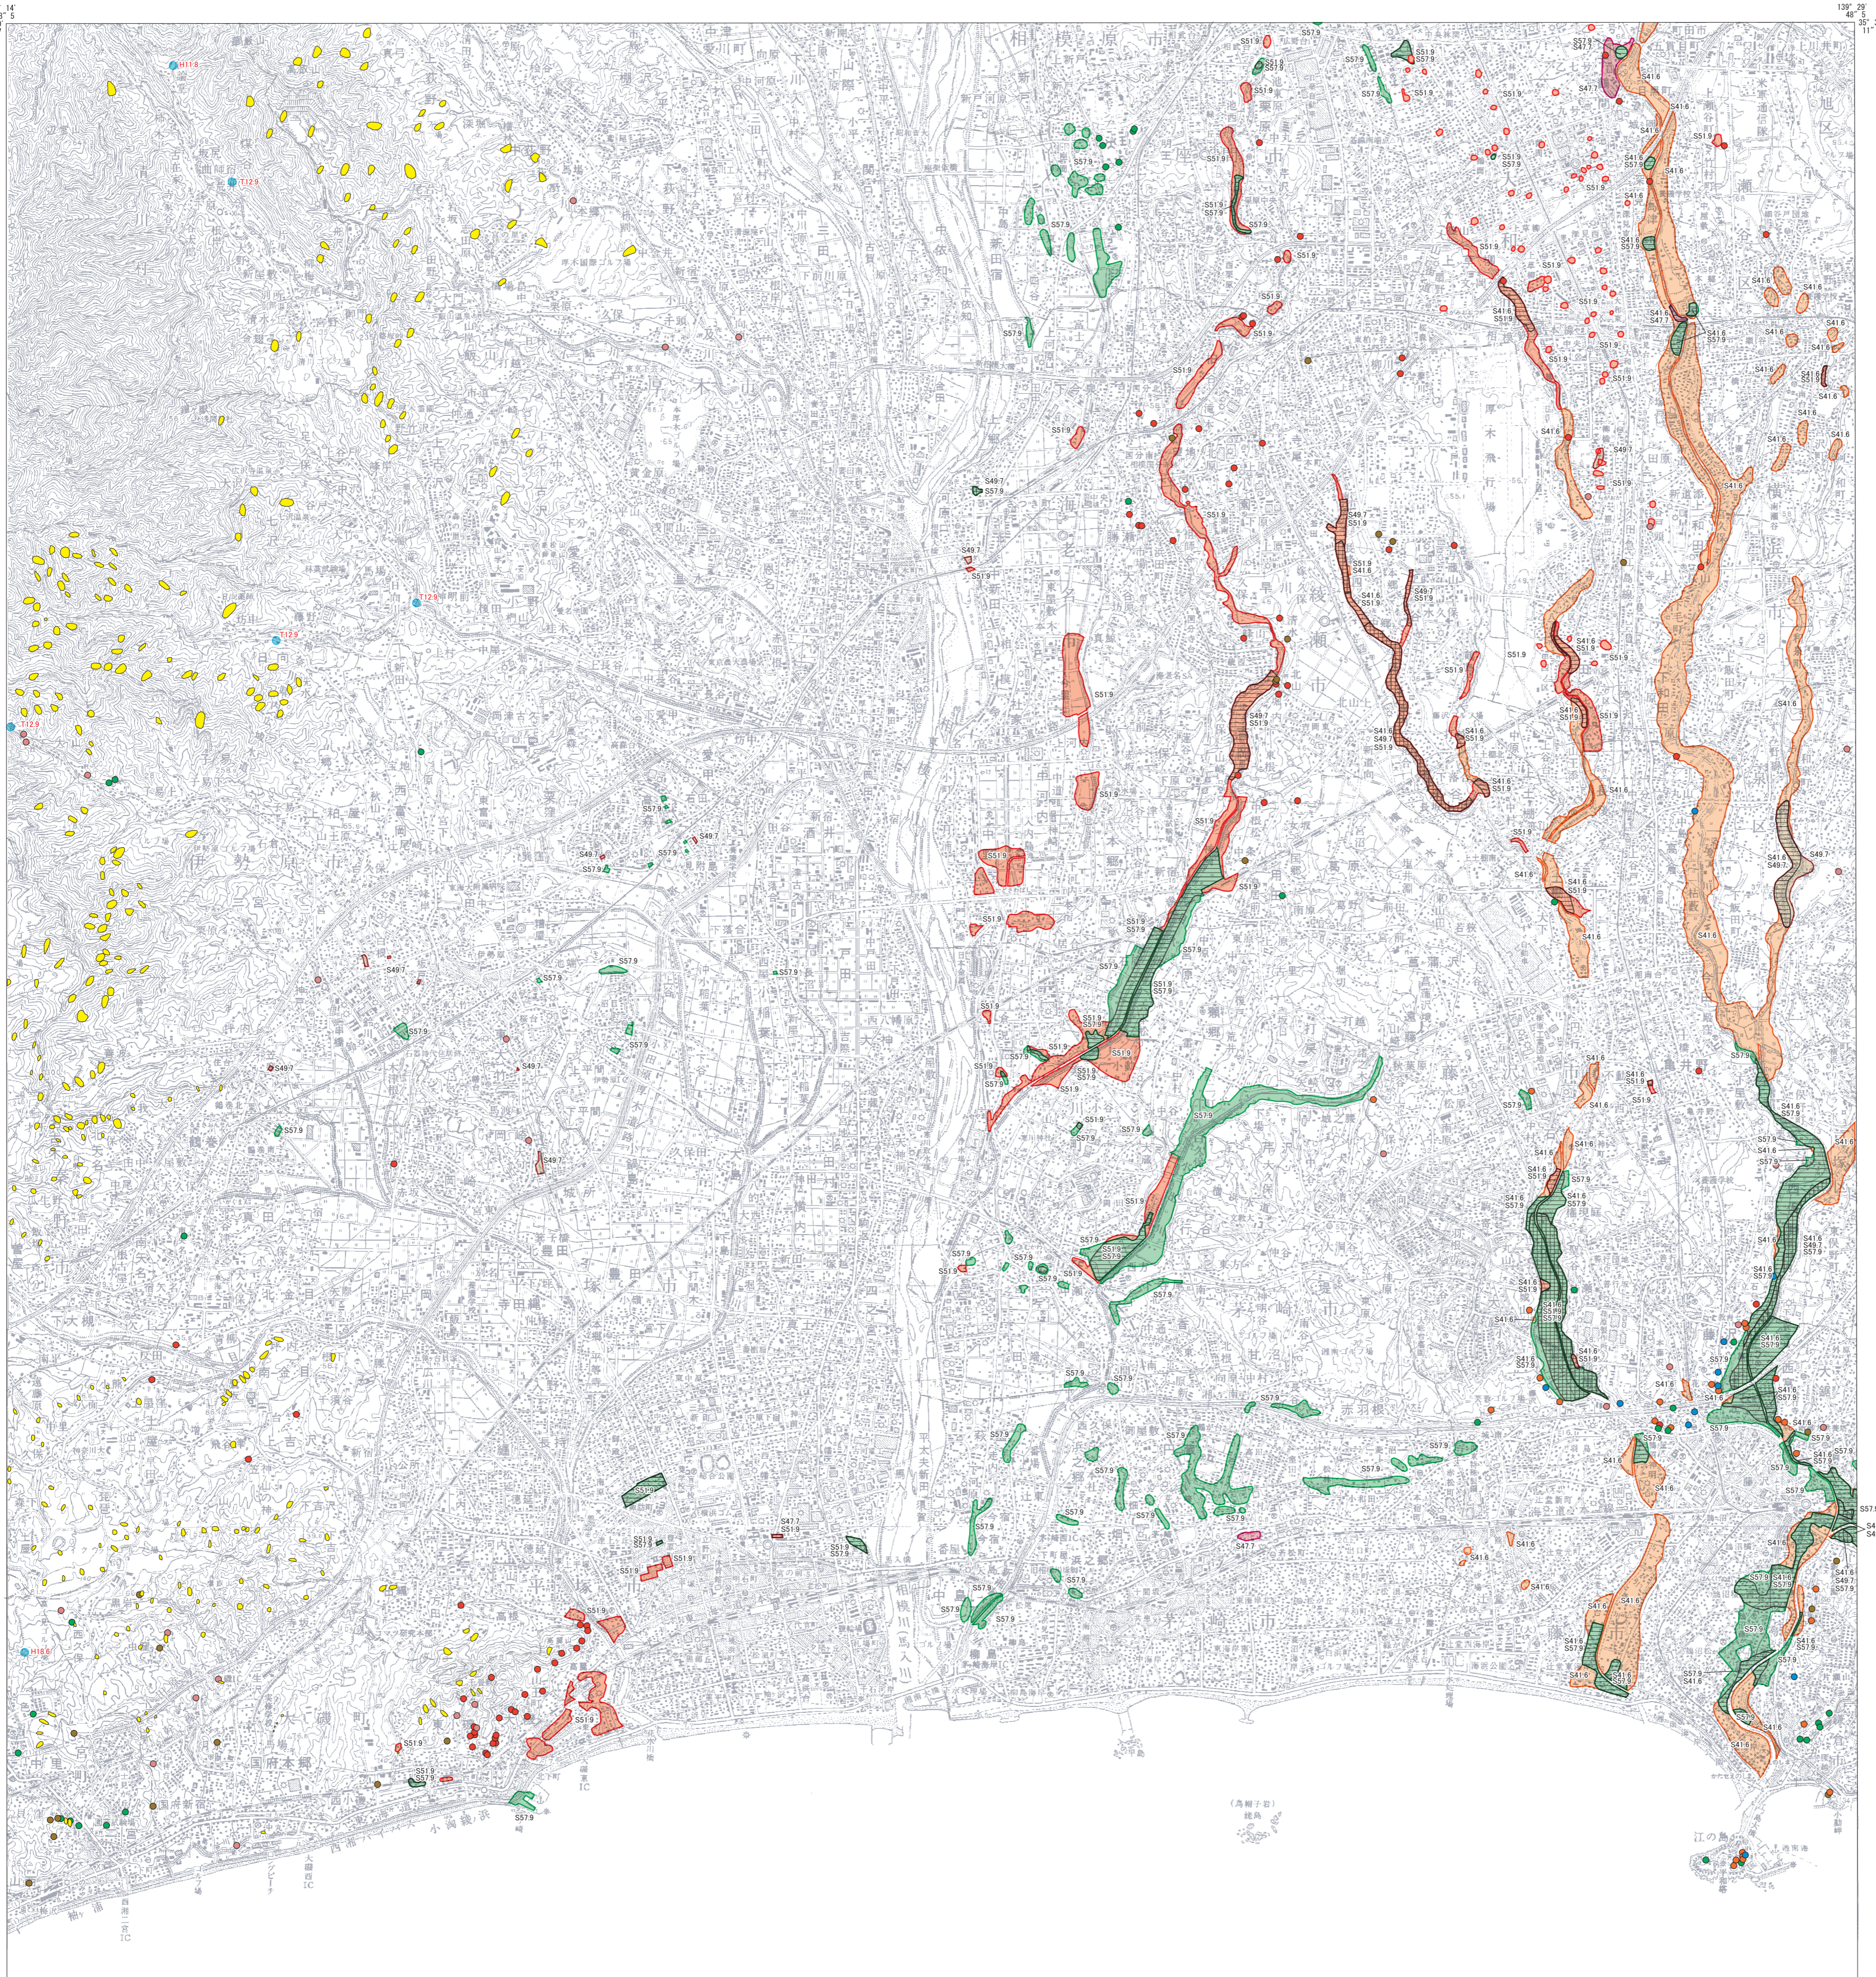
**1. 浸水域**

- 昭和41年(1966)6月降雨(台風4号)による浸水域
- 昭和47年(1972)7月降雨(台風6号)による浸水域
- 昭和49年(1974)7月降雨(台風6号)による浸水域
- 昭和51年(1976)9月降雨による浸水域
- 昭和57年(1982)9月降雨による浸水域
- 2時期の浸水域が重複する箇所
- 3時期の浸水域が重複する箇所

**2. かけ崩れ発生箇所**

- 昭和33年(1958)9月降雨(台風22号)
- 昭和41年(1966)6月降雨(台風4号)
- 昭和47年(1972)7月降雨(台風6号)
- 昭和49年(1974)7月降雨(台風6号)
- 昭和51年(1976)9月降雨(台風17号)
- 昭和57年(1982)9月降雨(台風18号)
- 昭和41年(1966)6月降雨(台風4号)による山崩れ発生箇所

**3. 土石流発生箇所**

- T129 土石流発生地点

**【資料】**  
 本図以下資料をもとに作成した。  
 堤川流域浸水実況図(神奈川県土木部、1984)  
 鶴見川流域浸水実況図(鶴見川流域総合治水対策協議会、1981)  
 神奈川県自然災害履歴図(神奈川県環境部、1988)  
 神奈川県アボグマップ風災地区(神奈川県環境部、1989)  
 神奈川県アボグマップ風災地区(神奈川県環境部、1989)  
 神奈川県土砂災害リスクマップ(神奈川県環境部、2010)GISデータ
