**資料索引図(浸水域)**

**索引図**

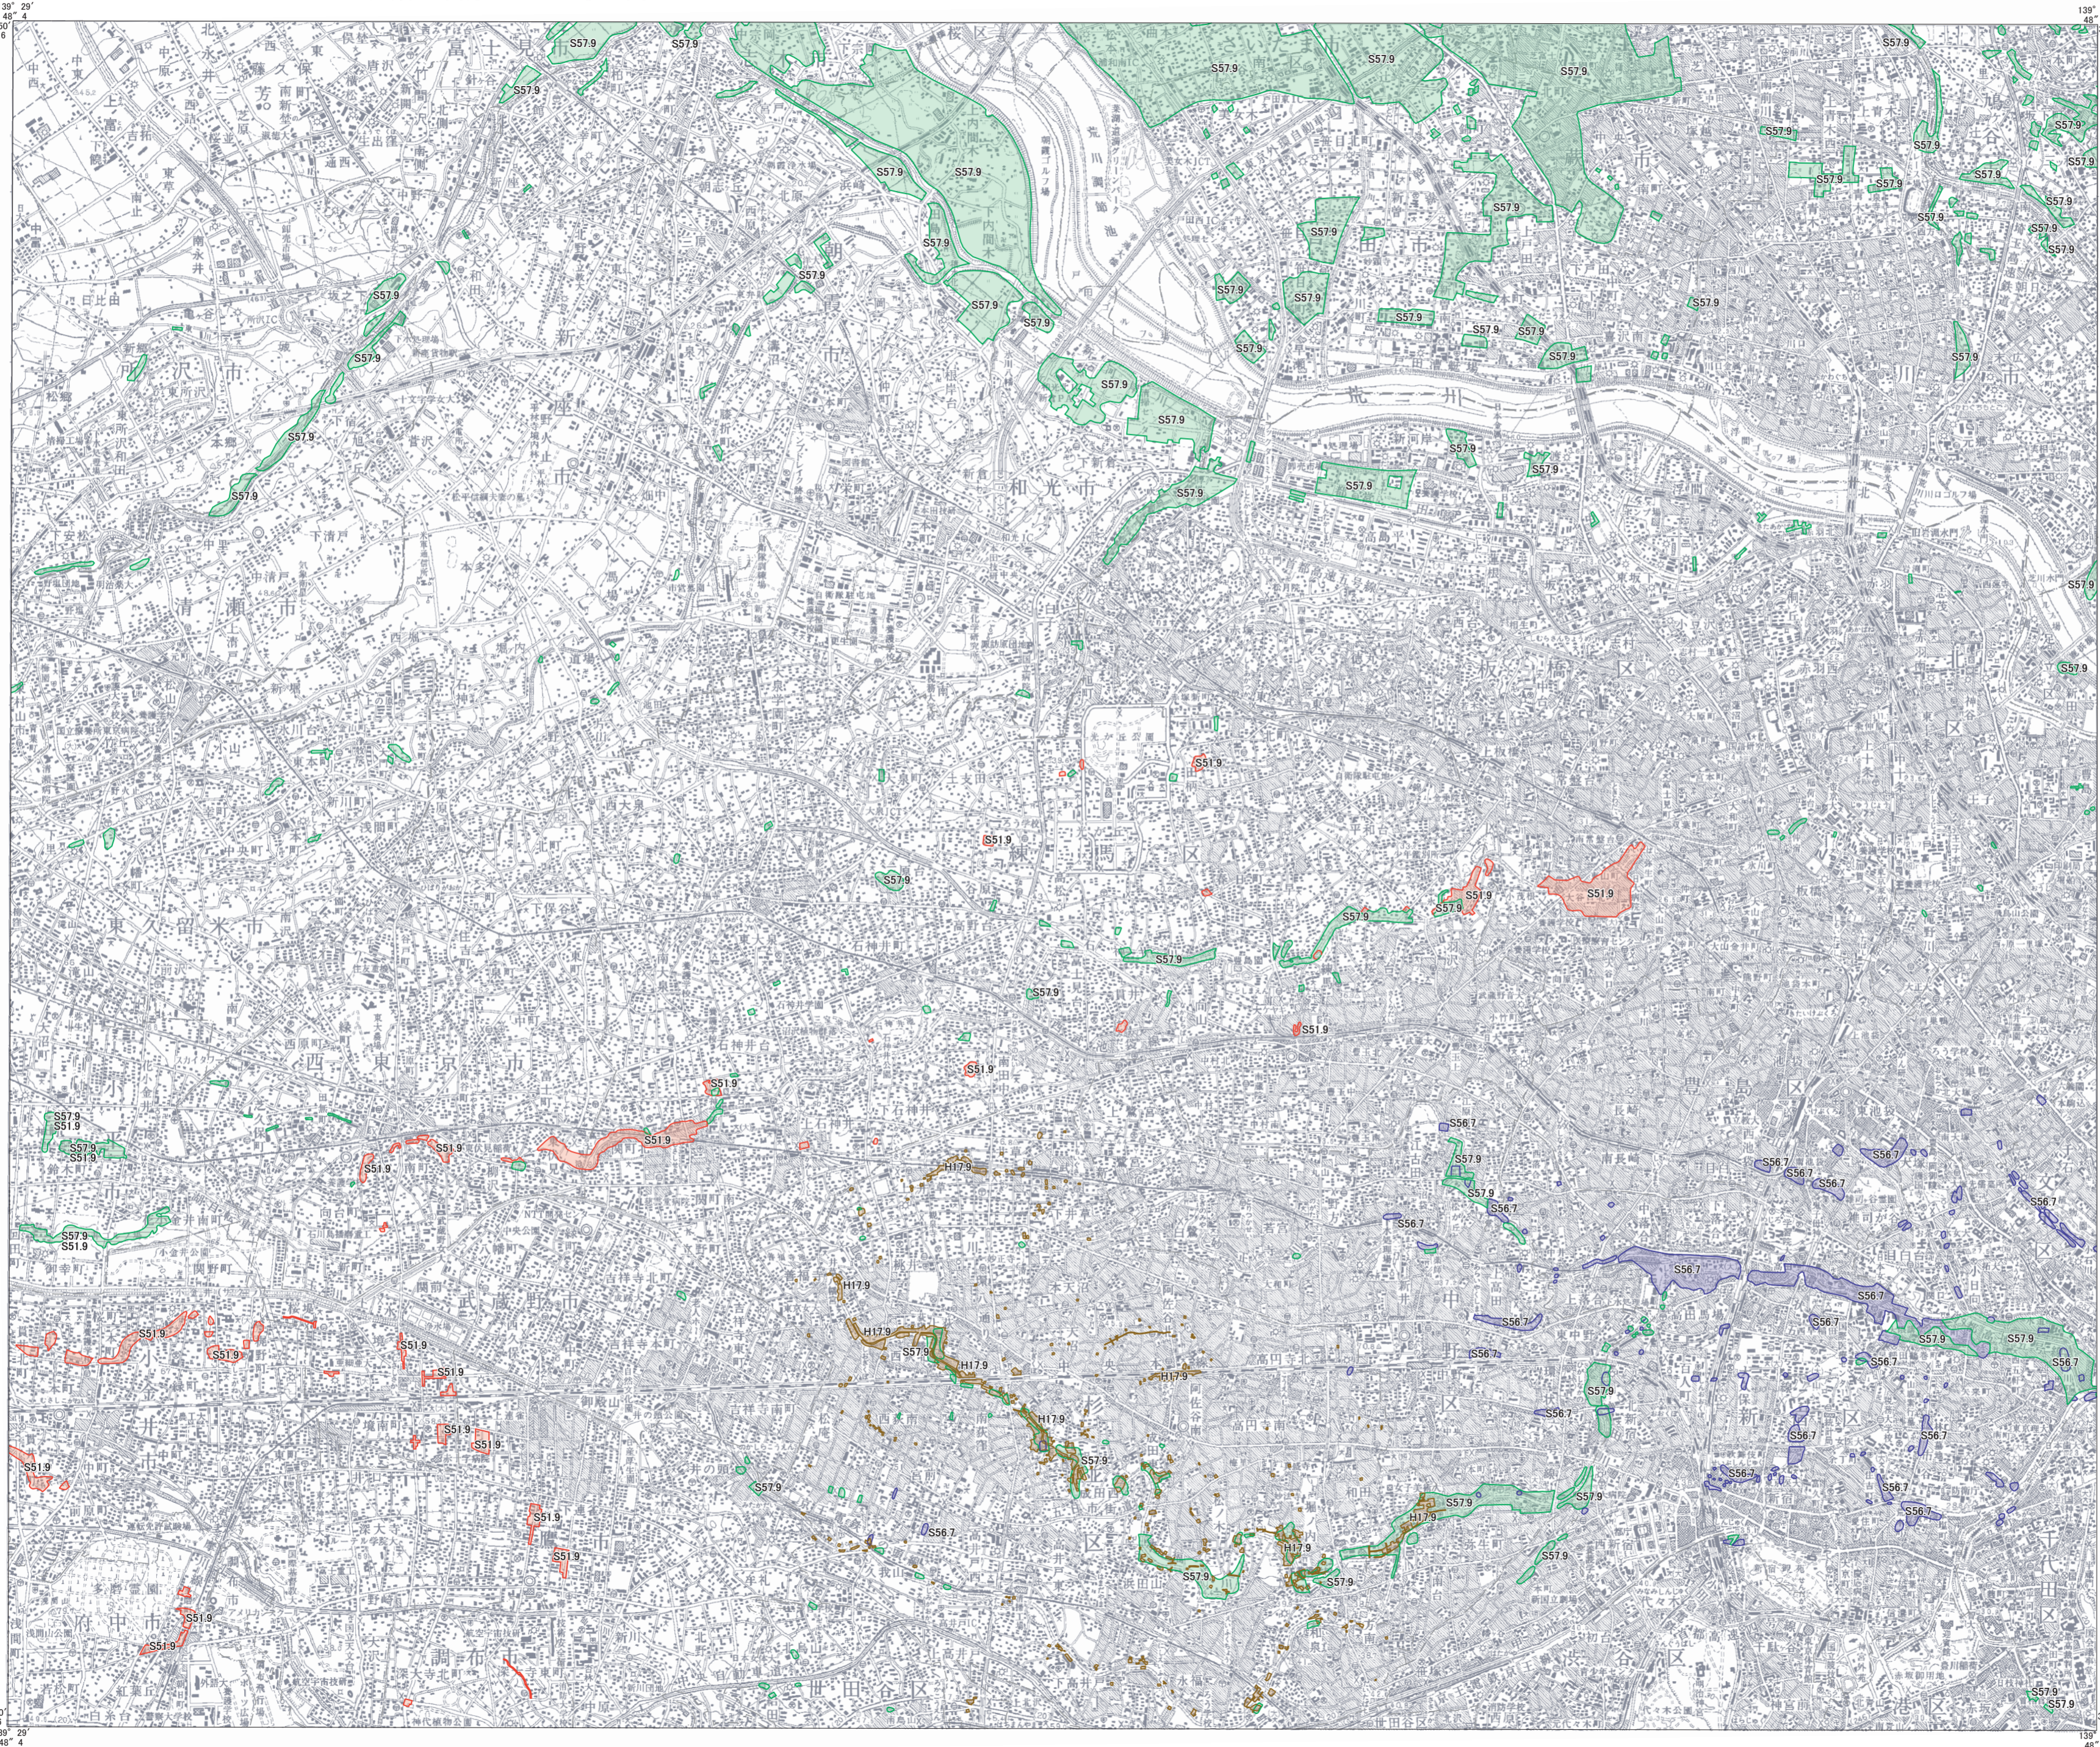
1. 浸水域

- 昭和51(1976)年9月降雨(台風17号)
- 昭和56(1981)年7月降雨(集中豪雨)
- 昭和57(1982)年9月降雨(台風18号)
- 平成17(2005)年9月降雨(台風14号)

- 2つの浸水域が重複する箇所
- 3つの浸水域が重複する箇所

① 昭和51(1976)年9月降雨  
② 昭和56(1981)年7月降雨  
③ 昭和57(1982)年9月降雨  
④ 平成17(2005)年9月降雨
