2004(平成16)年新潟県中越地震 1961(昭和36)年長岡地震

資料調査位置図

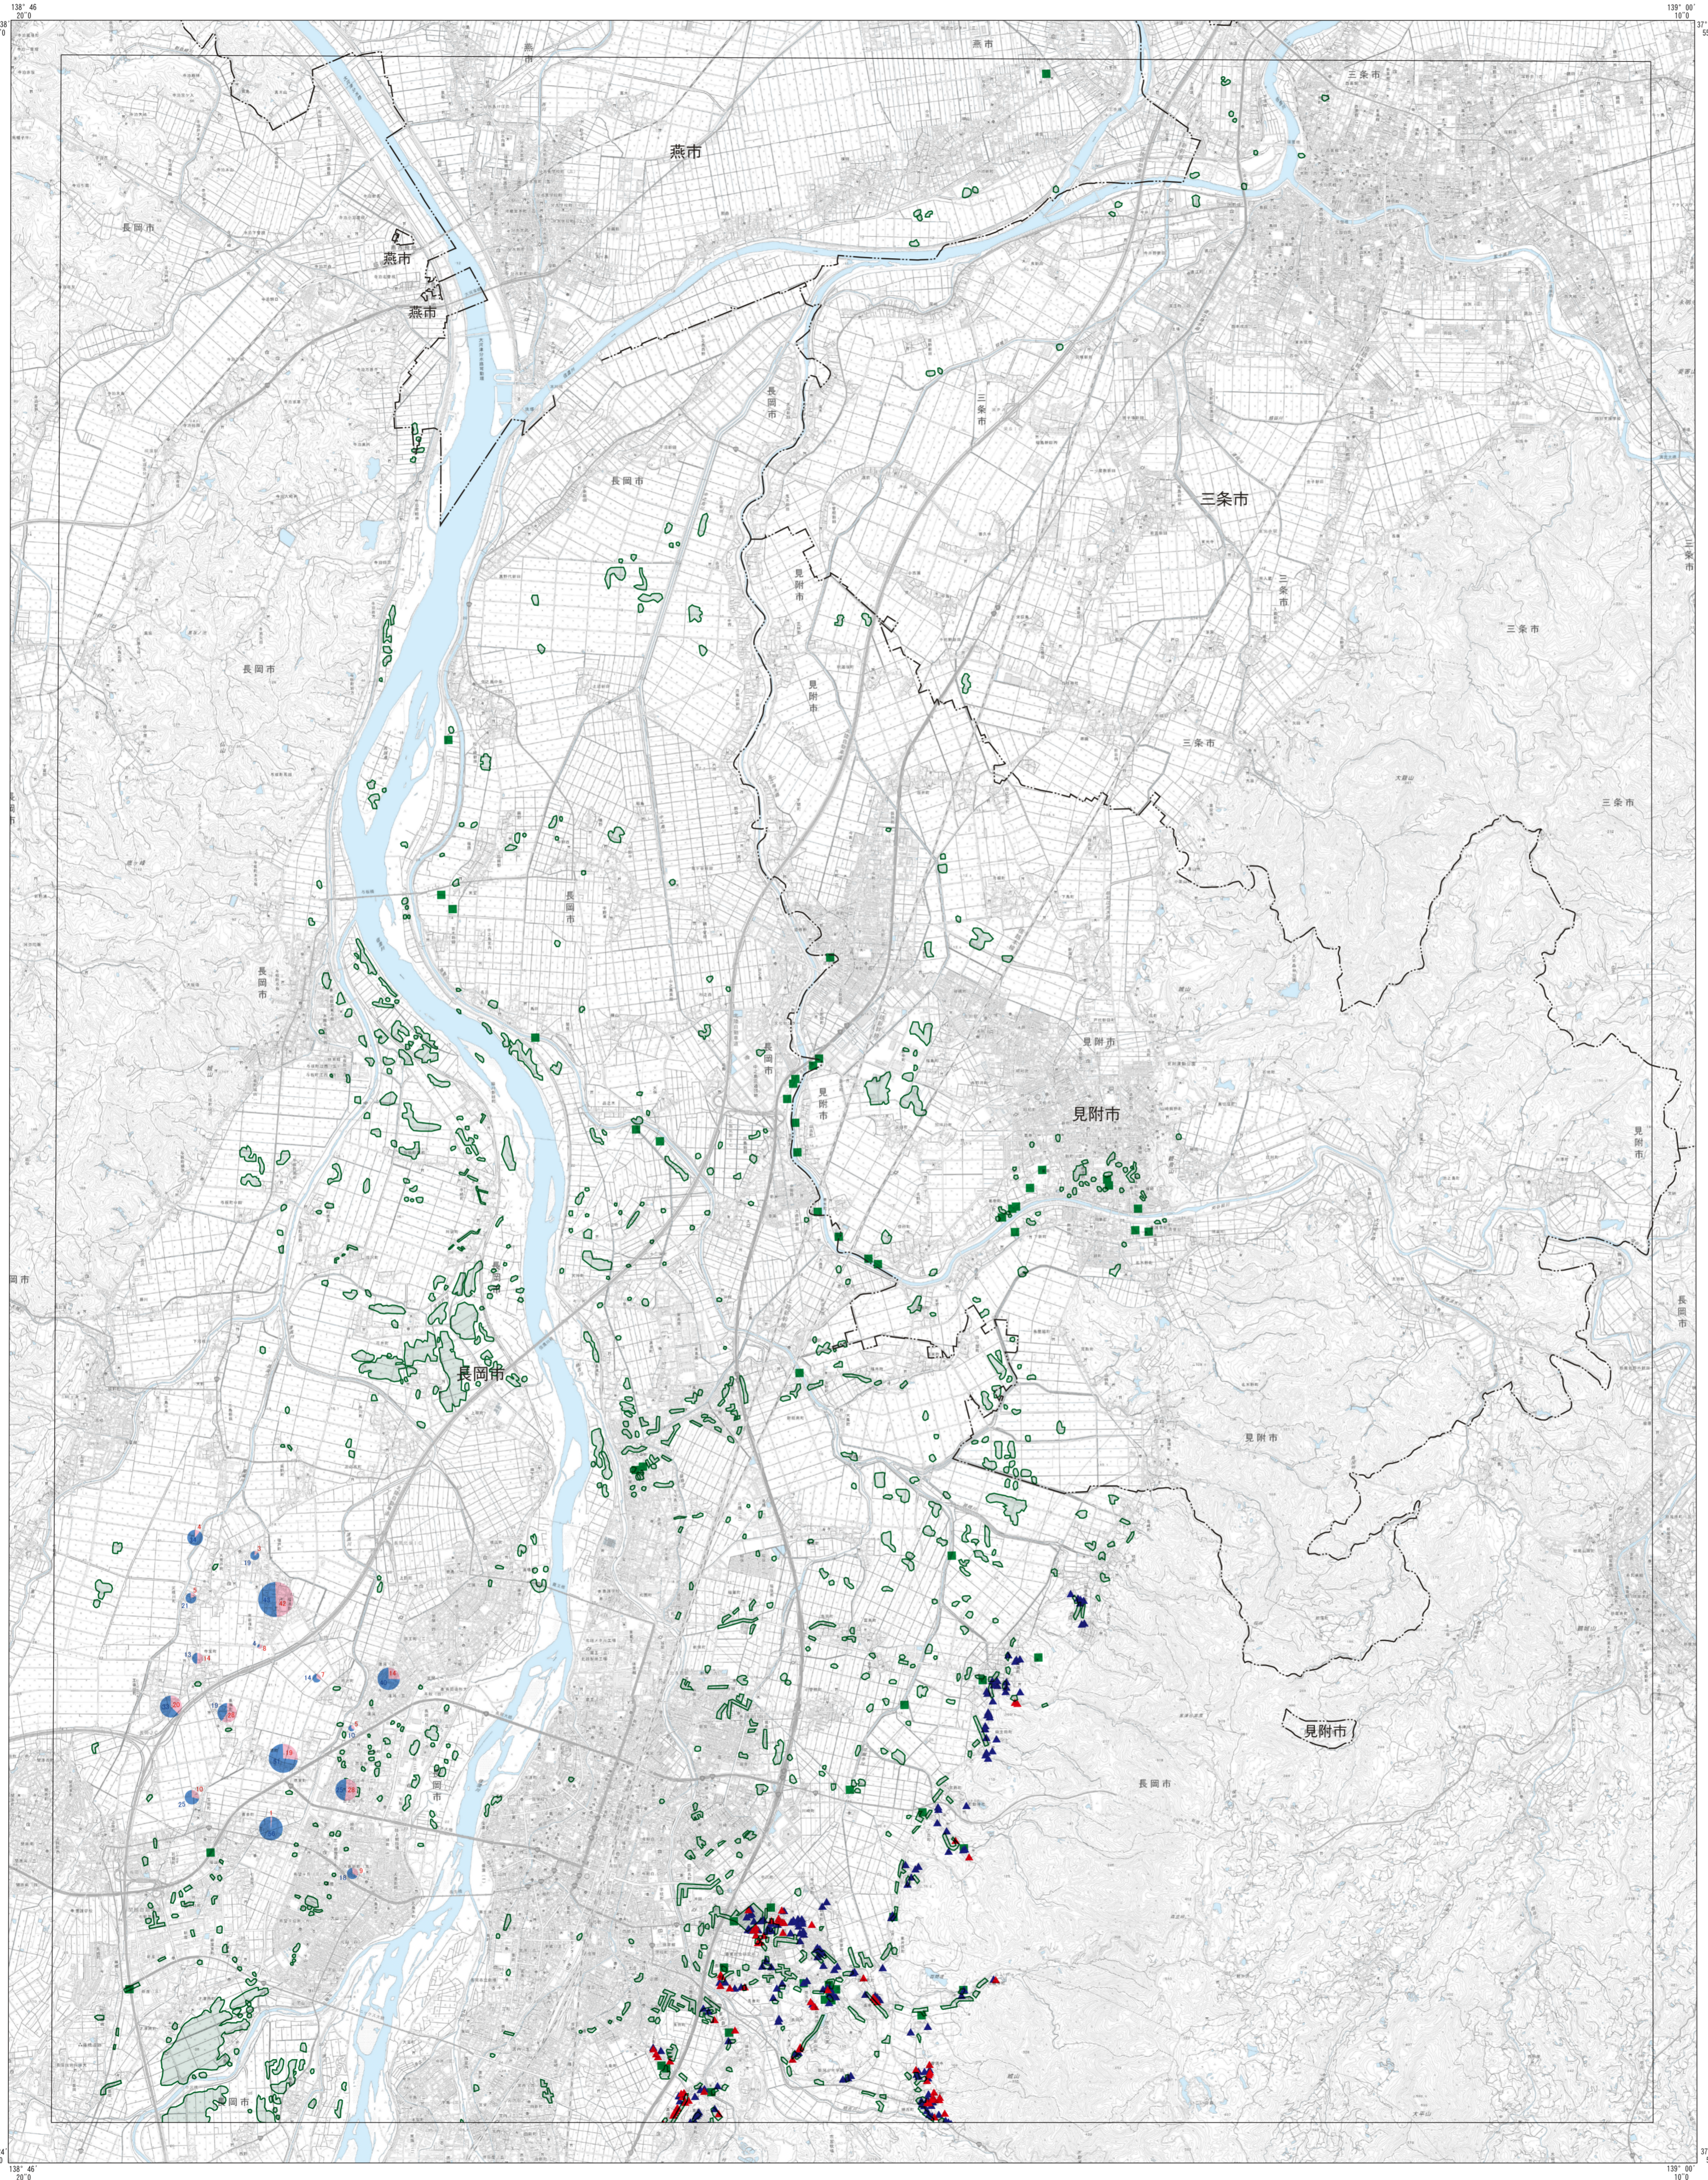
▲ 全壊家屋(資料①) 住家被害件数(資料③)

▲ 半壊家屋(資料①)

■ 噴砂地点(資料②)

■ 噴砂範囲(資料②)

○ 全壊住家

○ 半壊住家

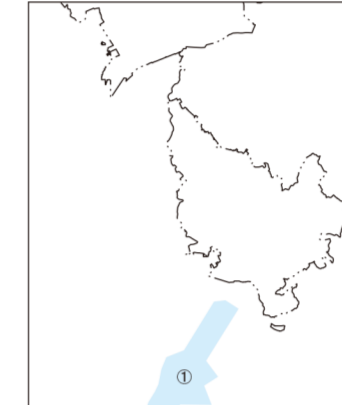
2004(平成16)年新潟中越地震

① 飯川健勝・久保田善祐・渡辺秀男(2005)長岡地域の地震被害, 2004年新潟県中越地震-中越地震の被害と地盤-地研専報54, p.24-46, 1 CD-ROM, 地学図体研究会.

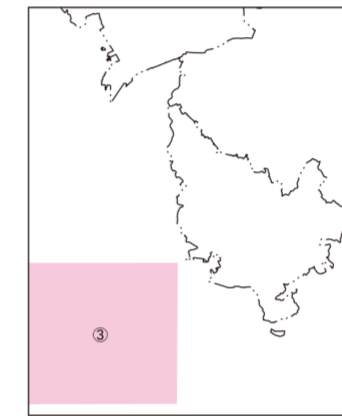
1961(昭和36)年長岡地震

③ 大沢勝・山本正勝(1961)昭和36年2月2日長岡地震の家屋被害について, 地震研集報, 39(3), p.548-559.
