1:50,000 地形図  
とうきょうせいなんぶ

土地分類基本調査図(土地履歴調査)

平成二十二年  
度調査

平成二十三年  
二月発行  
国土交通省土地・水資源局

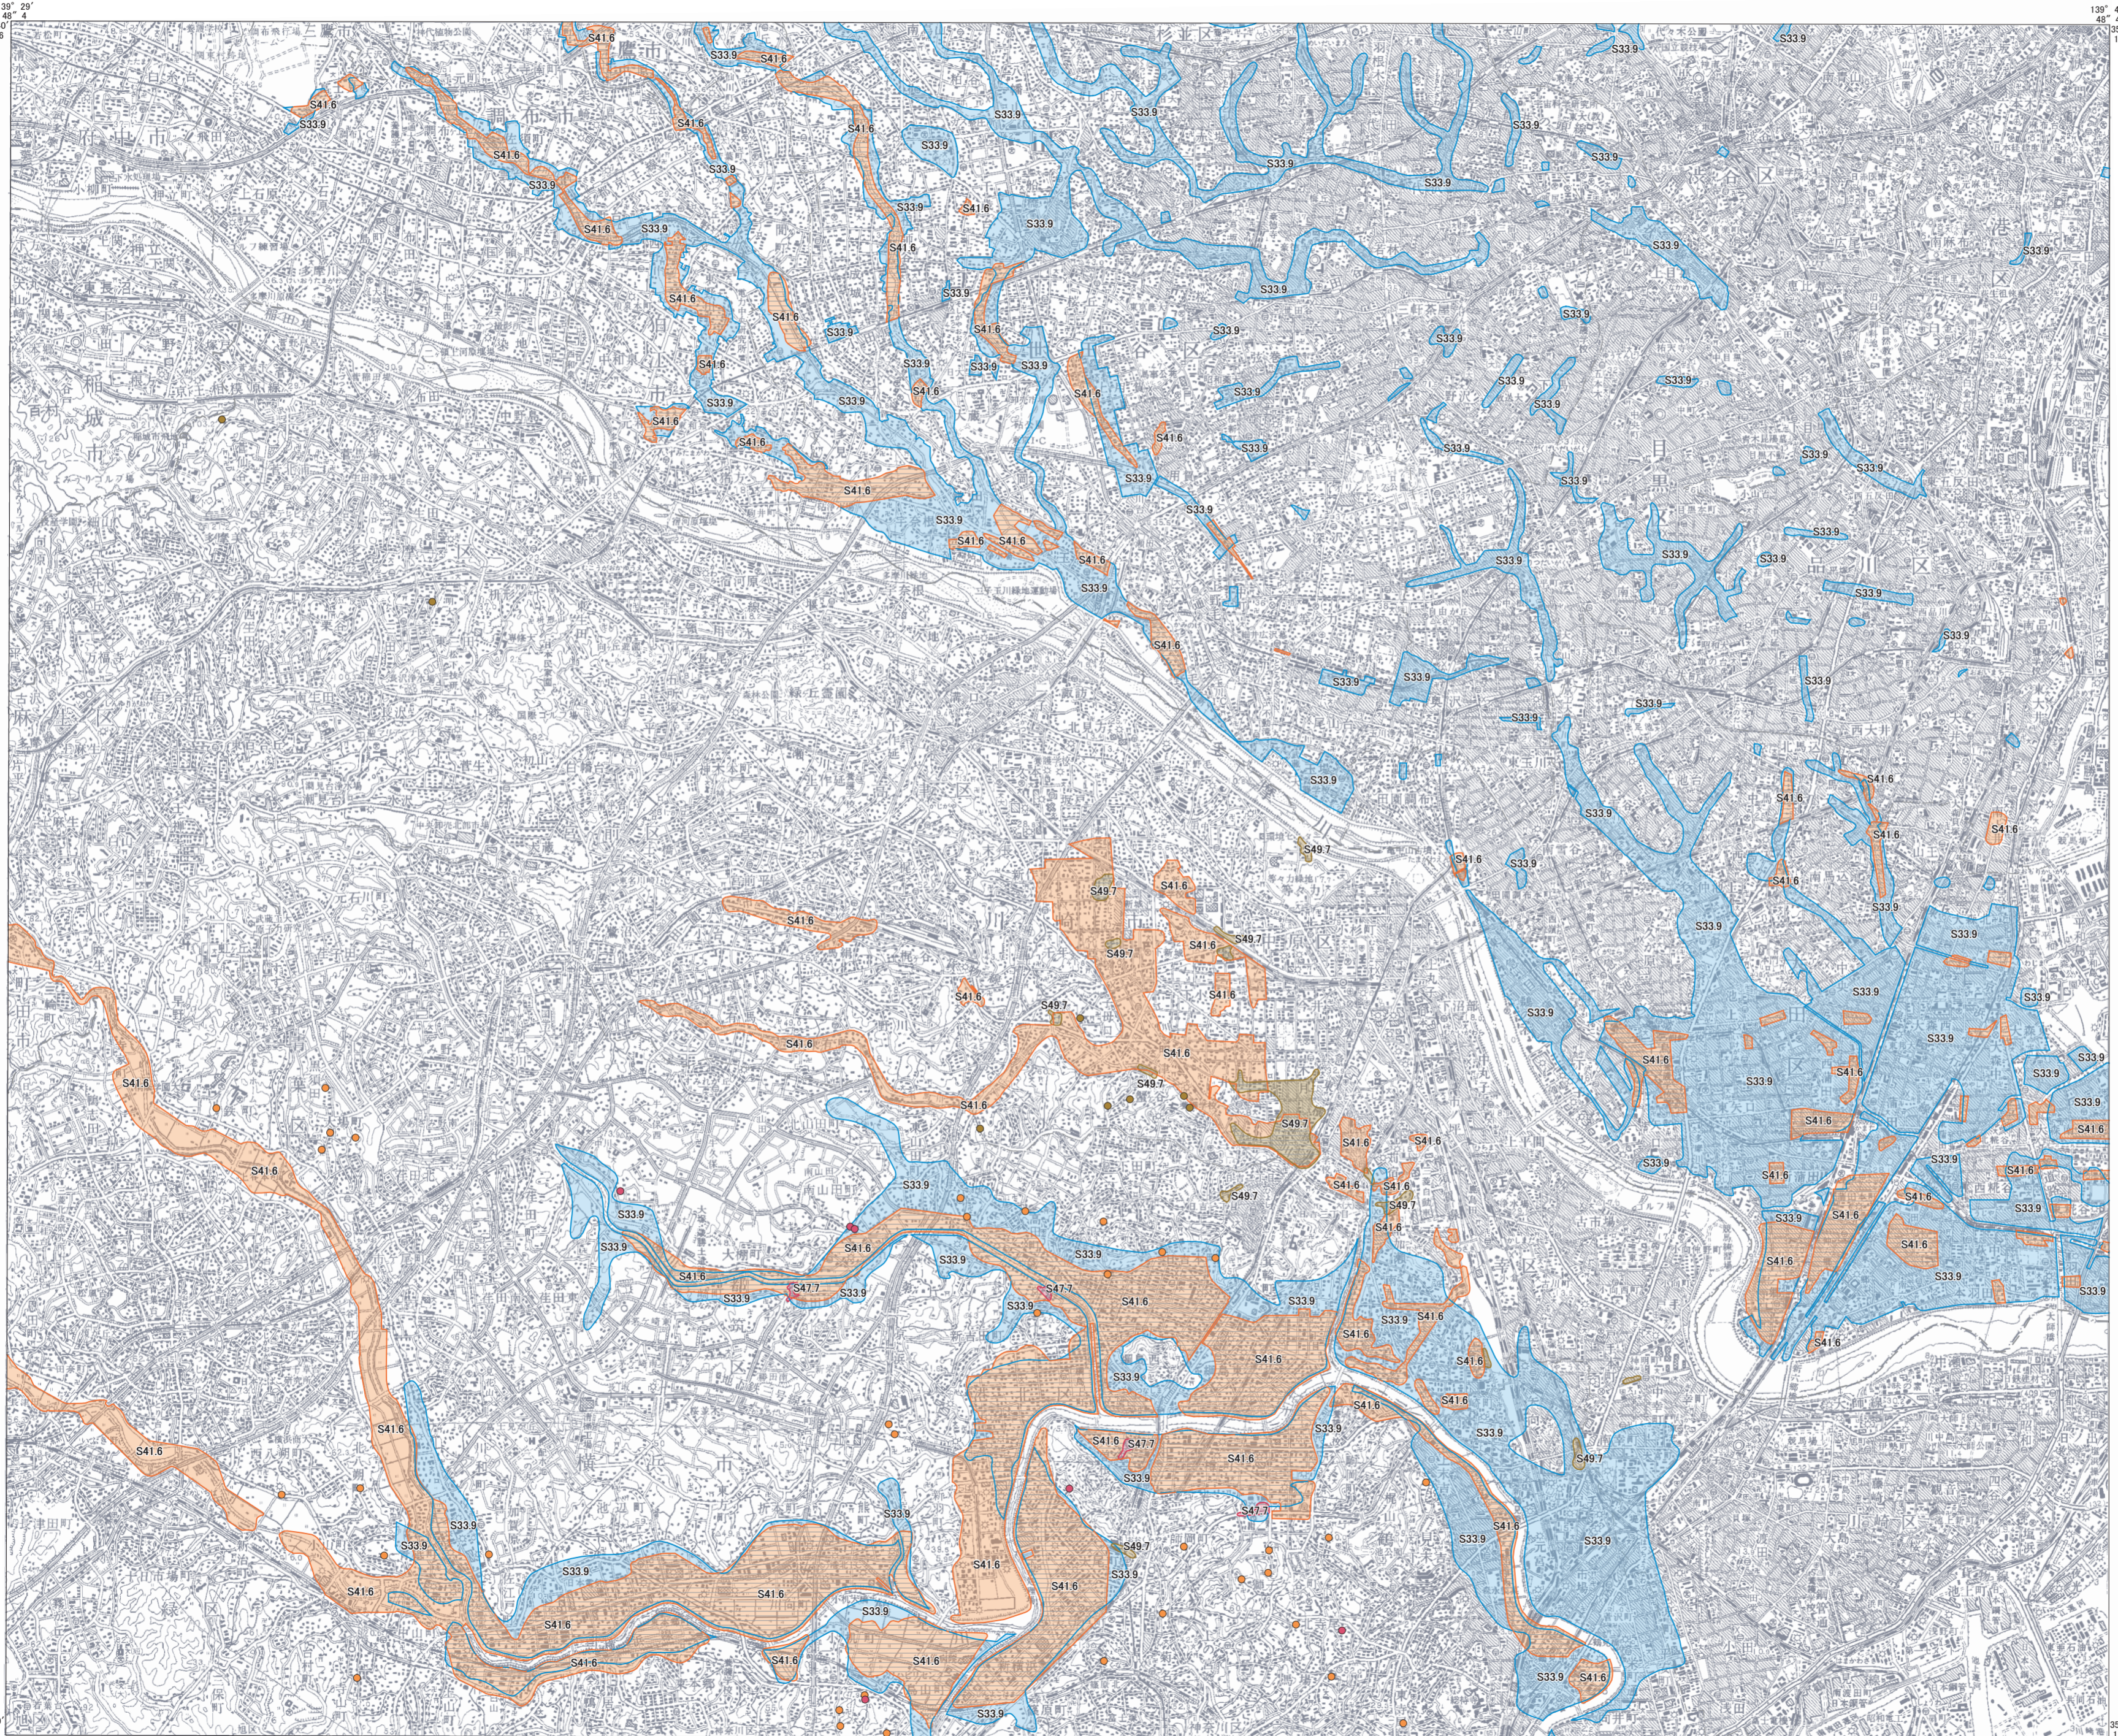
1:50,000 東京西南部

1. 浸水域

- 昭和33(1958)年9月降雨(台風22号:狩野川台風)
- 昭和41(1966)年6月降雨(台風4号)
- 昭和47(1972)年7月降雨(台風6号)
- 昭和49(1974)年7月降雨(台風8号)

2. がけ崩れ発生箇所

- 昭和41(1966)年6月降雨(台風4号)
- 昭和47(1972)年7月降雨(台風6号)
- 昭和49(1974)年7月降雨(台風8号)

- 2つの浸水域が重複する箇所
- 3つの浸水域が重複する箇所
